# ექსპერტიზის დასკვნა

ექსპერტის დასკვნა № 001649015

გთხოვთ, დაავალოთ თქვენდამი დაქვემდებარებულ შესაბამის სამსახურს, დაჩქარებული წესით ჩაუტარონ ექსპერტიზა ქ. ბორჯომში, ვაშლოვანის ქ. №4-ში მდებარე შენობას (ს/კ 64.23.02.524) კონსტრუქციების მზიდუნარიანობაზე, მზიდი კედლების ხელუხლებლად, შემდგომში საცხოვრებელ ბინებად ექსპლუატაციისათვის.

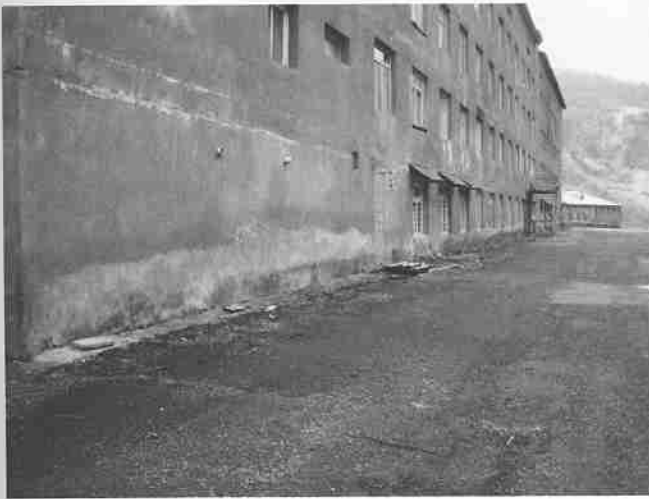
ფოტო 1

შენობის ვიზუალური დათვალიერებისას დადგინდა: პირველ რიგში შენობას არ გააჩნია გარშემო მოკირწყვლა (სარინელი), რის გამოც ატმოსფერული ნალექები აზიანებენ საძირკვლებს (იხ. სურათი 1;2). ეს დადასტურდა სარდაფების დათვალიერების დროს. საძირკვლები განაპირა გრძივი კედლების ქვეშ მთლიანად დანესტაინებულია და ზედაპირებზე დაწყებულია ჩამოშლის პროცესი (იხ. სურათი 3-9). ამის მიზეზი შეიძლება იყოს აგრეთვე მთის ფერდოდან ატმოსფერული ნალექების ჩამოშლის პროცესი მოცილებაც აუცილებელია სადრენაჟო სისტემის მოწყობით შენობის მთელ სიგრძეზე. საძირკვლებისა და სარდაფის კედლების დაშლის საშიშროება დროებით არ არსებობს, მაგრამ საჭიროებენ დროული ზომების მიღებას, რათა აცილებულ იქნას წყლის საძირკვლებში ჩაქონვის შესაძლებლობა და შემდგომში სარდაფის კედლების რღვევა. სარდაფის იმ ნაწილში, სადაც პირველ სართულზე განთავსებული იყო დიარეზის ცენტრი, შეინიშნება წყალგაყვანილობის სისტემის გაუმართაობა, რის გამოც ხდება წყლის გაქონვა.

კედლების დაზიანებების მიუხედავად მიგვაჩნია დამაკმაყოფილებლად. შენობის შემდგომში საცხოვრებელ ბინებად გამოსაყენებლად საჭიროა მოხდეს მის გარშემო სარინელების მოწყობა, სახურავზე ჯანმრთელობისათვის მავნე და ამავე დროს დაზიანებული აზბეცტო-ცემენტის ტალღოვანი ფურცლების შეცვლა თუნუქის საფარით, სახურავზე წყალამრიდი სისტემის მოწყობით, სარდაფის კედლების გამლიერება-რემონტით და ყველა იმ სამუშაოების ჩატარებით, რომლებიც უზრუნველყოფენ საპირკვლების დაცვას როგორც ატმოსფერული ნალექებისაგან, ასევე მთის ფერდობიდან ნაქური წყლებისაგან. აგრეთვე მიზანშეწონილია გატარდეს დამატებითი სამუშაოები შენობის დღეისათვის მოქმედ სეისმიურ ნორმებთან შესაბამისობაში მოსაყვანად. რისთვისაც ჩატარებულ იქნას დეტალური კვლევები და დამუშავდეს პროექტი, რის საფუძველზეც მოხდეს საჭირო სამუშაოების ჩატარება.

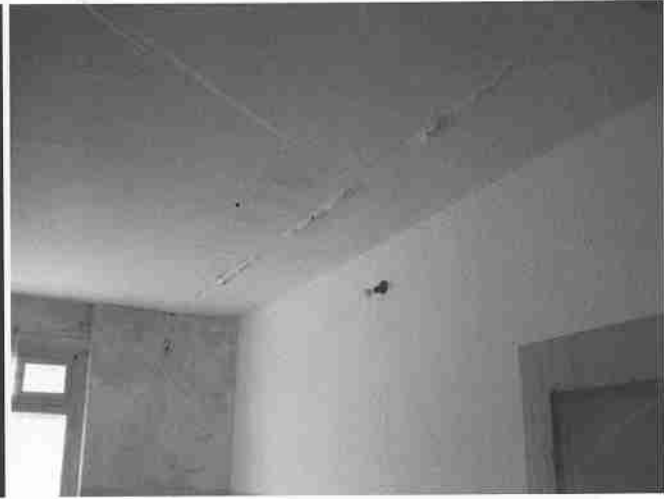
ფოტო 10

შენობის მიწისზედა ნაწილში დაზიანებები ნაკლებად უმნიშვნელოა. ზზარები შეიმჩნევა მხოლოდ გადახურვის ღრუტანიან პანელებს შორის ღრიჩობის ადგილას, რაც დამახასიათებელია ასეთი ტიპის შენობებისათვის და რაც შენობისათვის საფრთხის შემცველი არ არის (იხ. სურათი 10-12). ზზარი კედელში შეინიშნება მხოლოდ პირველი სართულის დონეზე შუა კიბის უჯრედში (იხ. სურათი 13-14) და ტიხრებში ზოგიერთ ადგილას (იხ. სურათი 15-16).

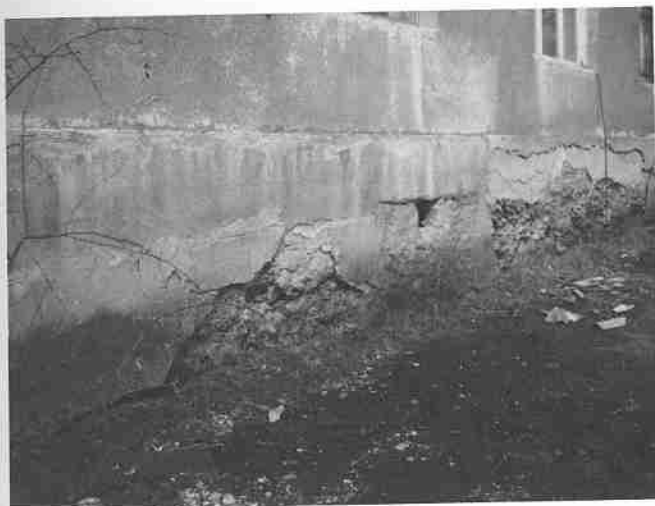
ფოტო 17

გარე დათვალიერებით დადგინდა, რომ დაზიანებები შენობას გარეთა მხრიდან ძირითადად ცოკოლის კედლებშია, რაც გამოწვეულია შენობის გარშემო მოკირწყვლის და სახურავიდან წყალამრიდი სისტემის არ არსებობით, კედლების დანესტაინებით, აგრეთვე ჰორიზონტალური და ვერტიკალური ჰიდროიზოლაციის გაუმართაობით (იხ. სურათი 17-21).

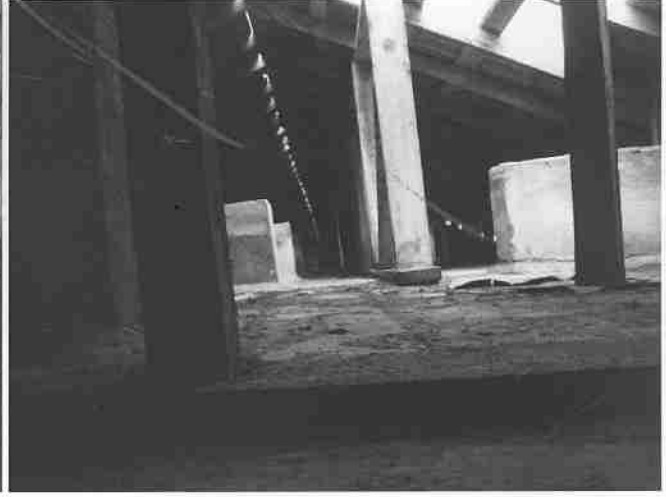
ფოტო 22

რაც შეეხება შენობის სახურავს, რამოდენიმე ადგილას დაზიანებულია, კერძოდ ძლიერი ქარის გამო მოხდა აზბესტო-ცემენტის ტალღოვანი ფურცლების აცვენა, რის გამოც სხვენიში წყალი ჩამოდის. მაგრამ იმის გამო რომ შენობას გააჩნია ძველი ბრტყელი სახურავი, წყლის ჩაქონვა თვითონ შენობაში არ ხდება (იხ. სურათი 22-24).
