**ქ. მცხეთაში, კინოთეატრის არსებულ შენობაზე  
„მცხეთის კარიბჭე“ ტექნიკური მდგომარეობის  
შესწავლისთვის ჩატარებული საინჟინრო  
გეოლოგიური კვლევის შედეგები**

ობიექტის დასახელება – ქ. მცხეთაში, არსებულ კინოთეატრ

„მცხეთის კარიბჭე“-ს შენობის ტექნიკური

**ქ. მცხეთაში, არსებულ კინოთეატრ „მცხეთის კარიბჭე“-ს შენობის  
ტექნიკური მდგომარეობის შესწავლისათვის ჩატარებული საინჟინრო  
გეოლოგიური კვლევის შედეგები**

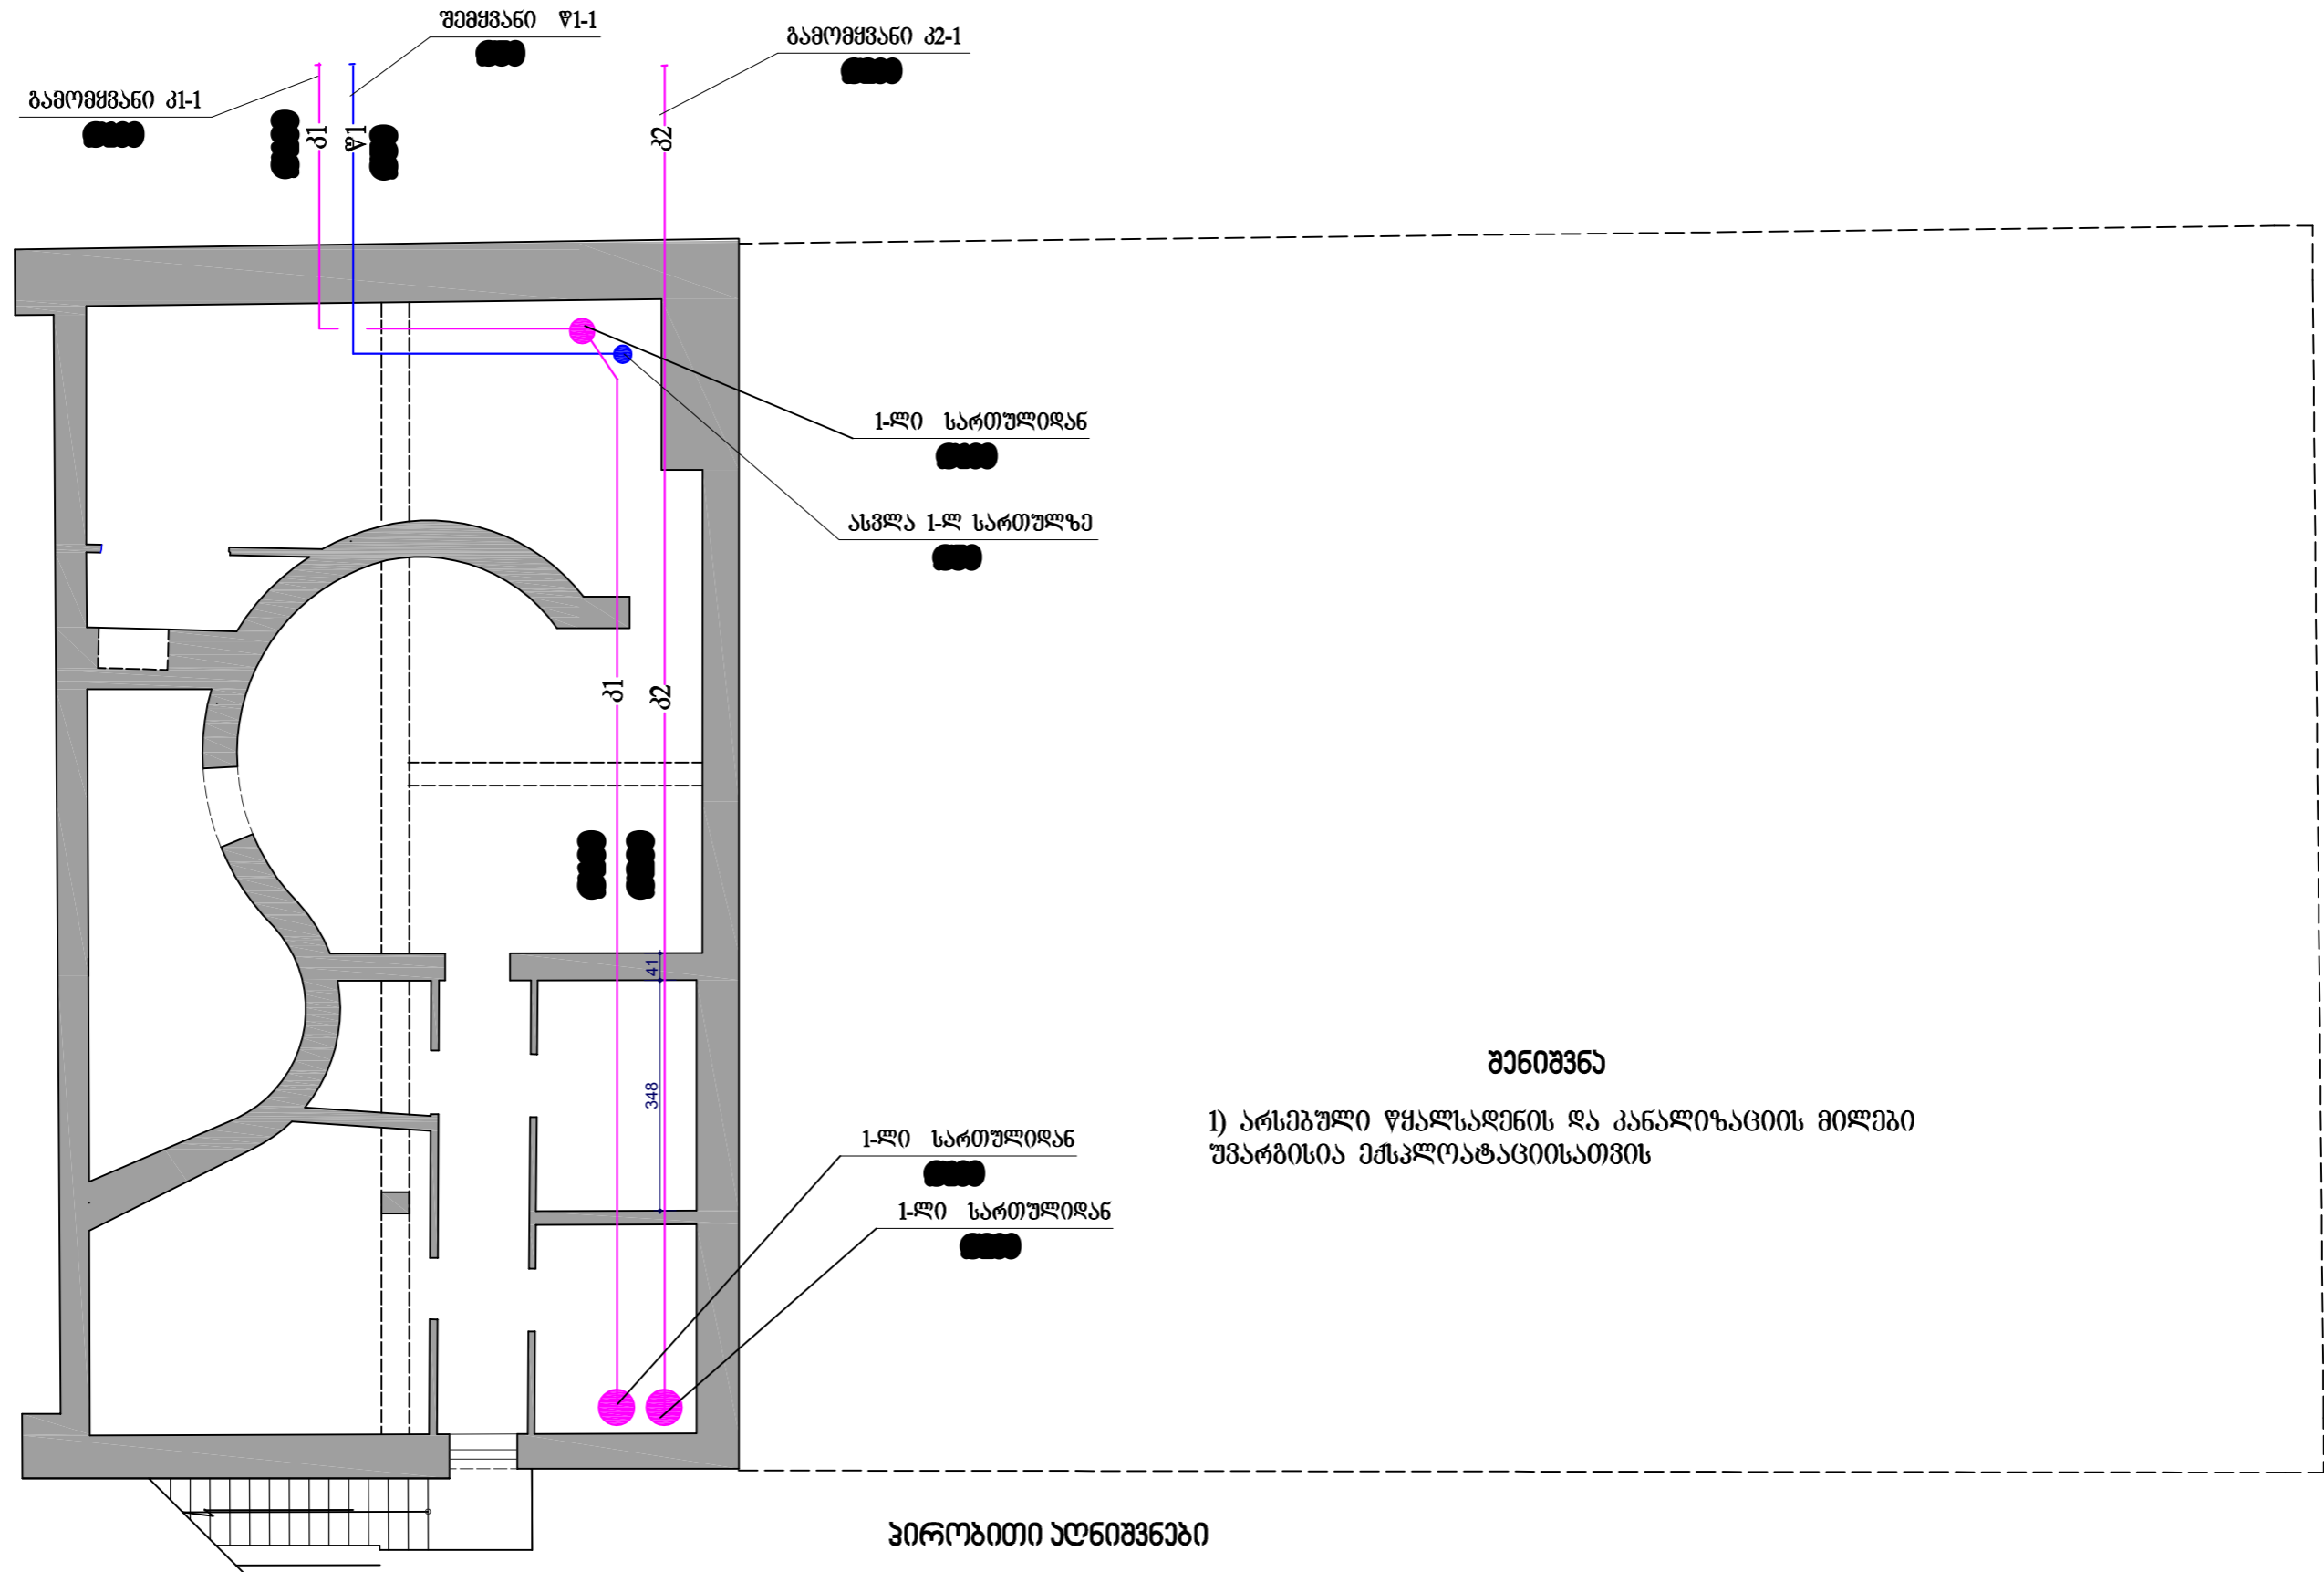
სარდაფის სართულის გეგმა

1) არსებული წყალსადენის და კანალიზაციის მიწები შვარბისია ექსპლუატაციისათვის

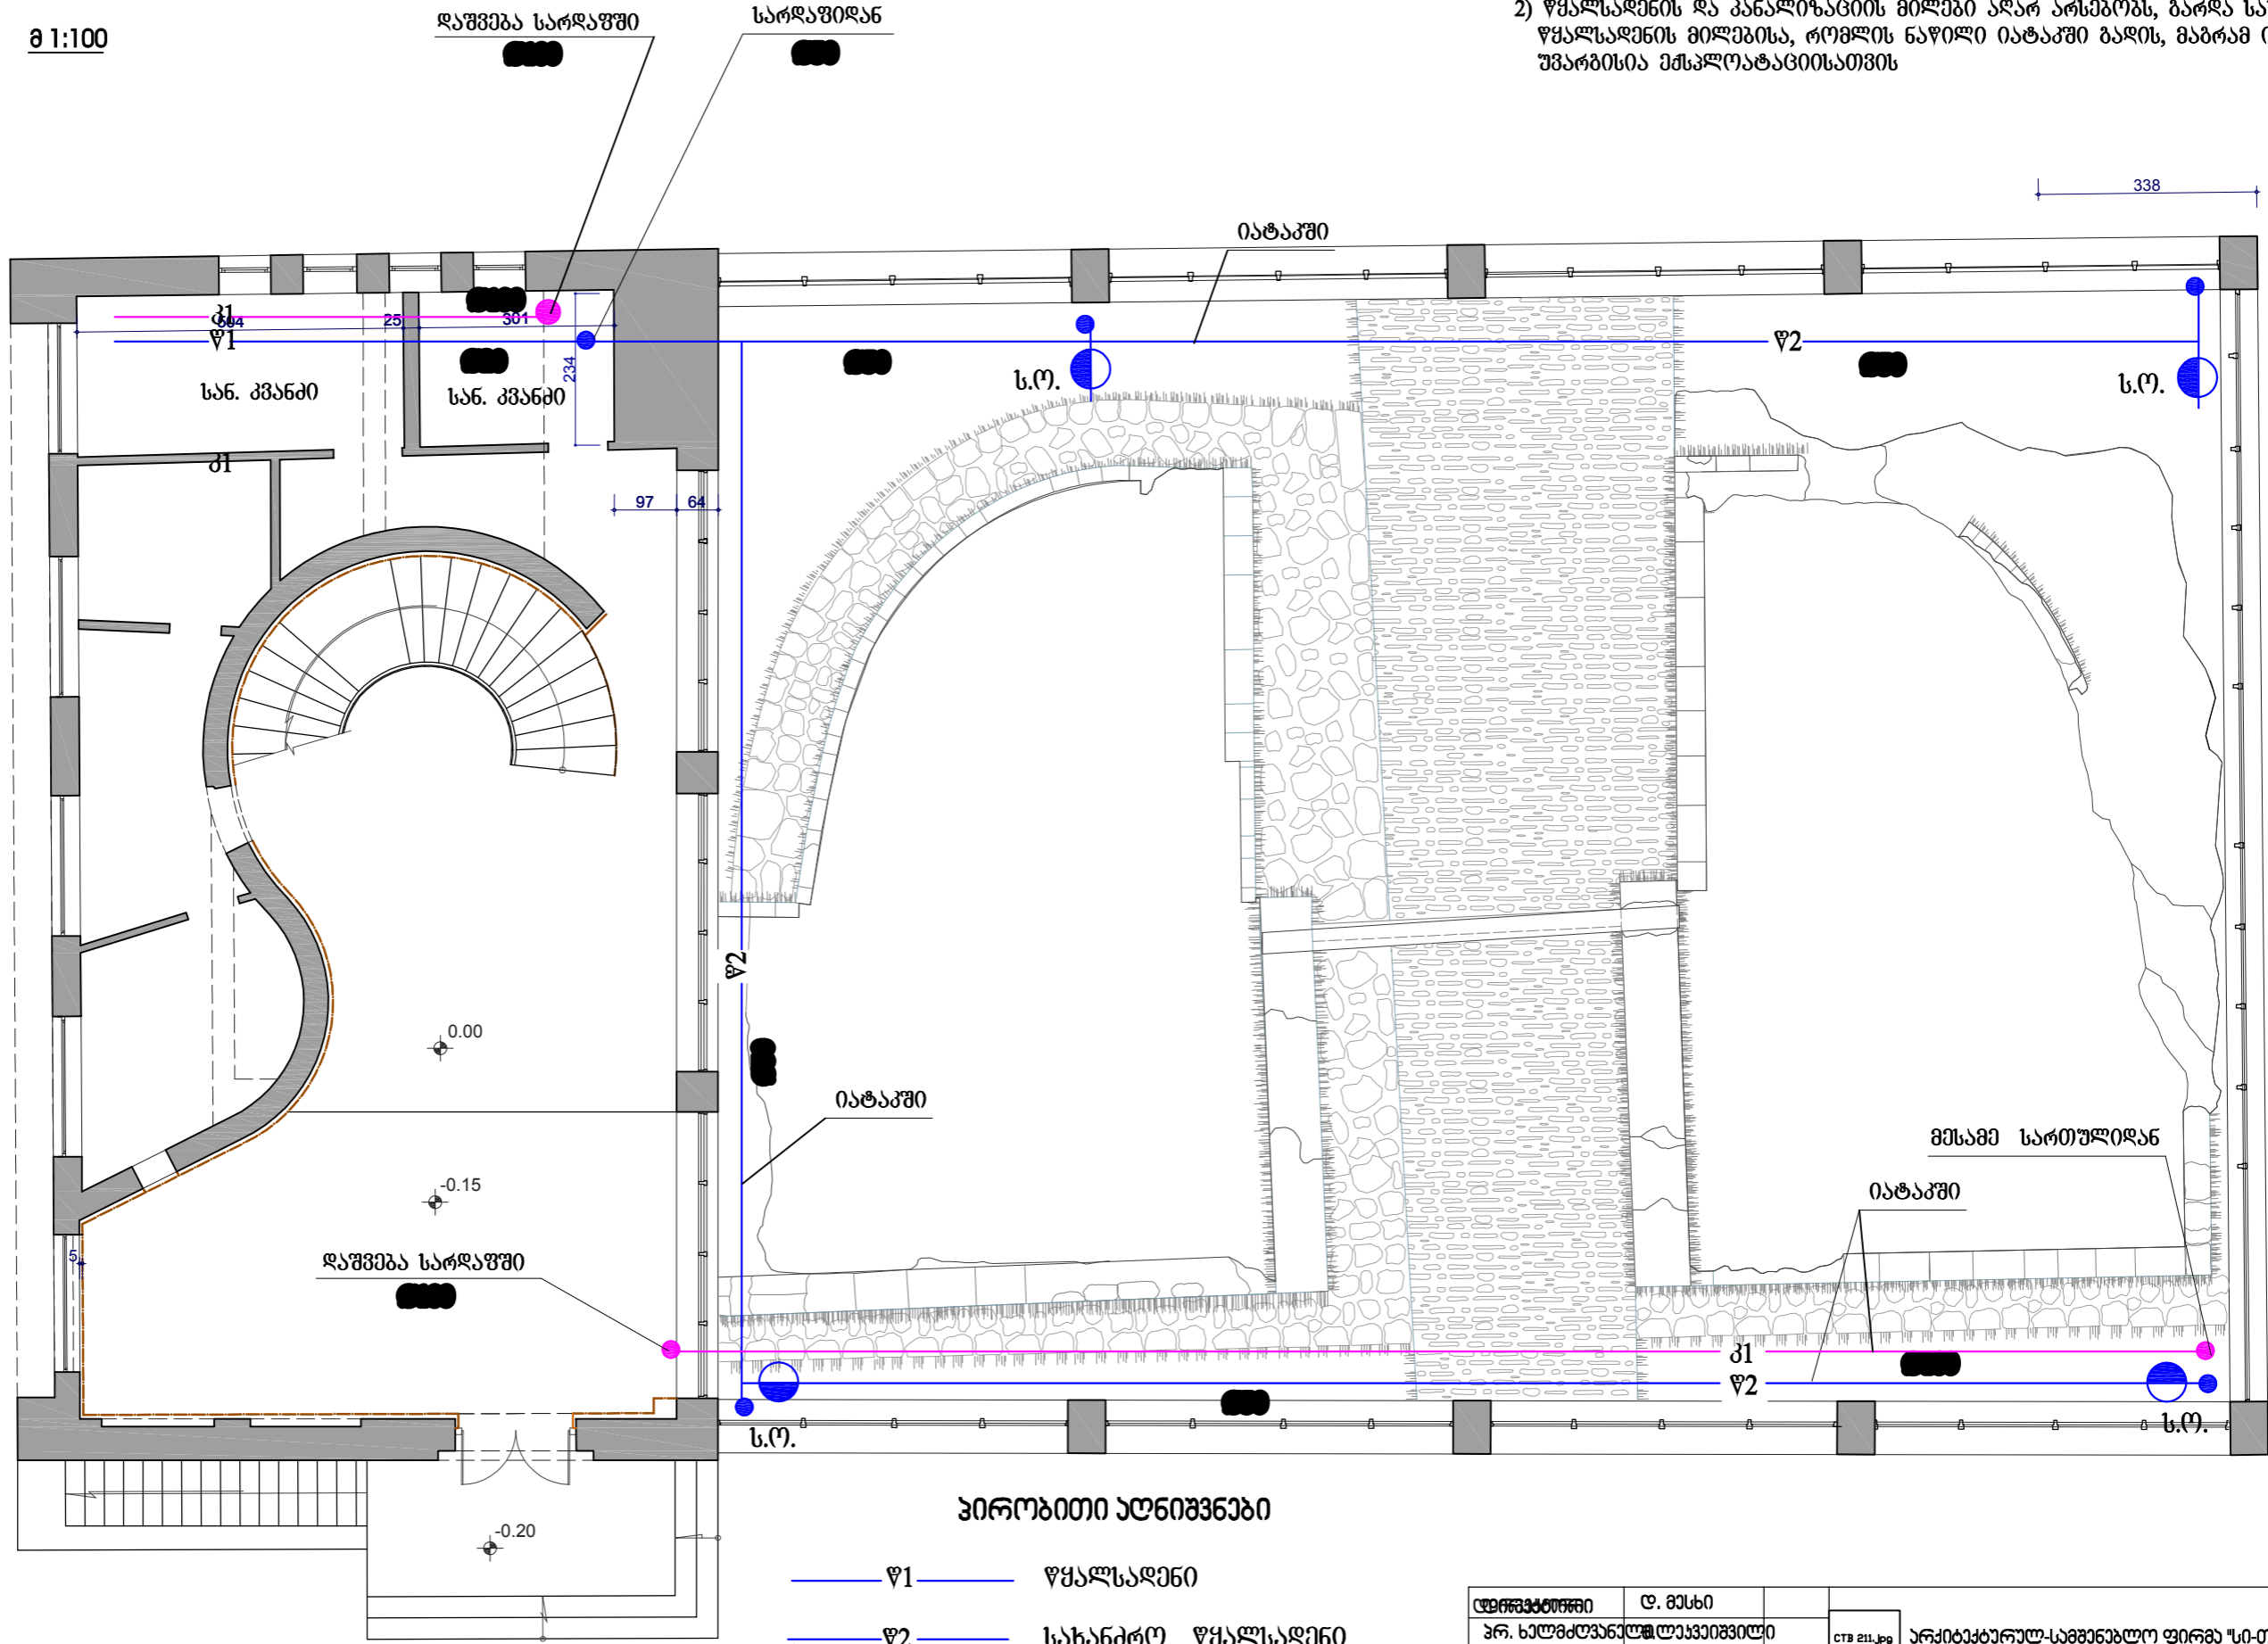
პირველი სართულის გეგმა

- 1) სანტიმეტრიანი დანაღბარები არ არსებობს
- 2) წყალსადენის და კანალიზაციის მილები აღარ არსებობს, გარდა სახანძრო წყალსადენის მილებისა, რომლის ნაწილი იატაკში გადის, მატრამ ისინიც უზარბისია ექსპლუატაციისათვის

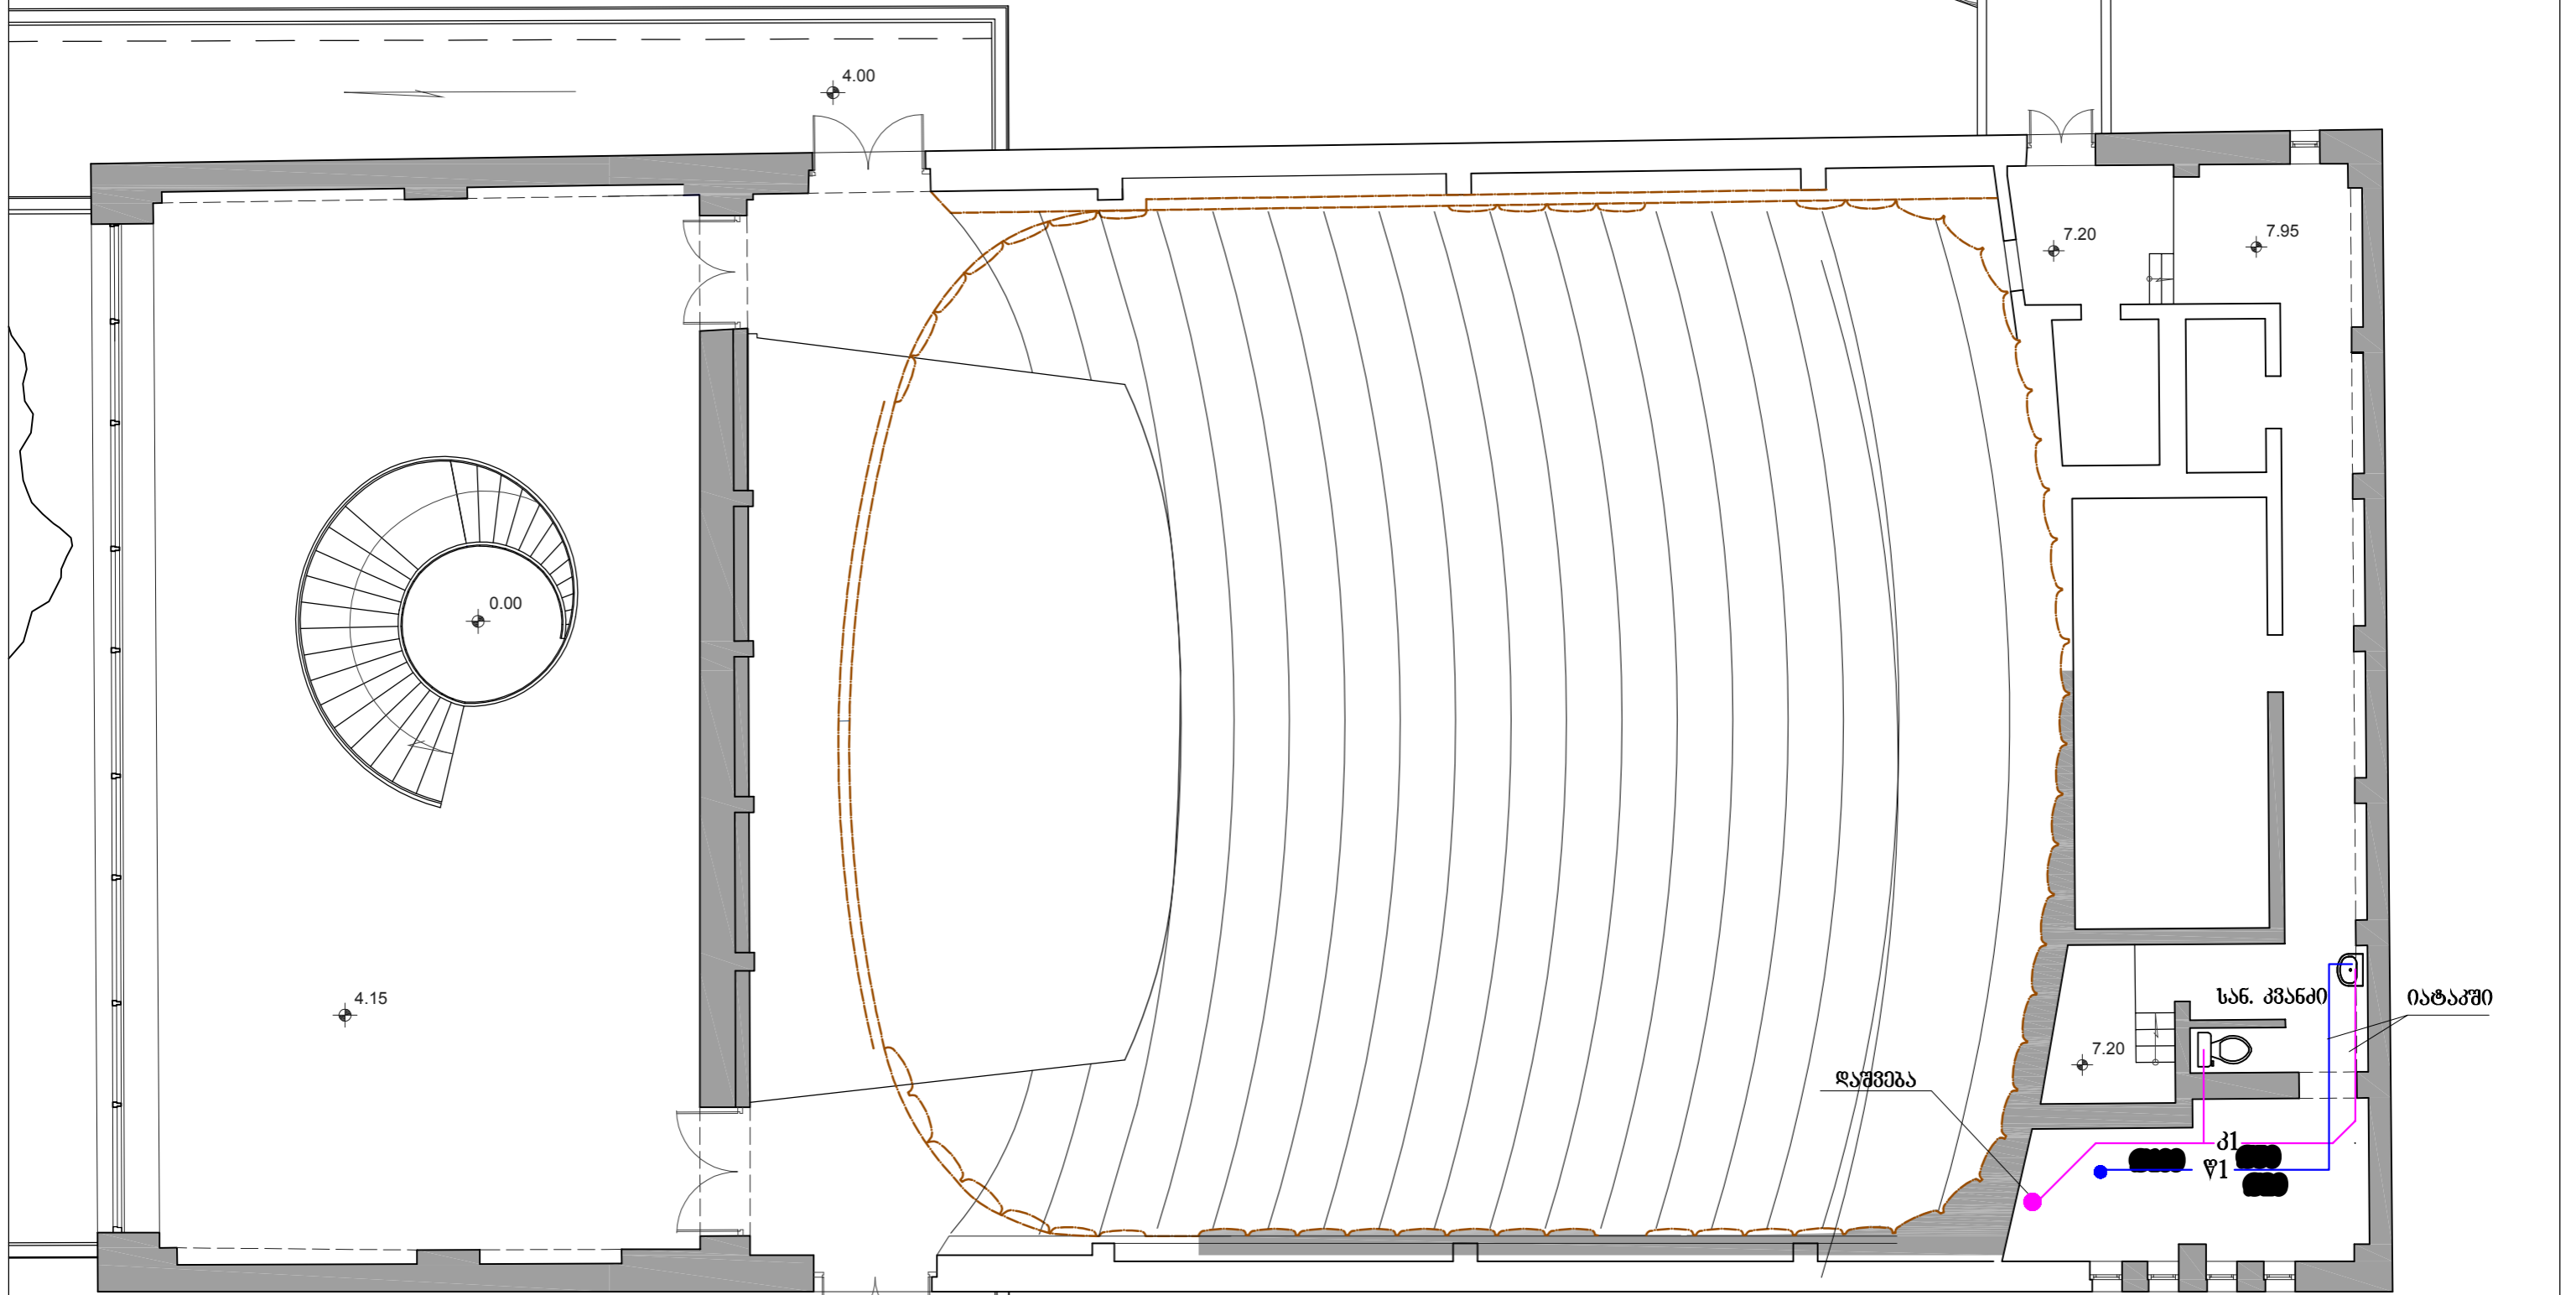
გორა სართლის გეგმა

- 1) არსებული სანტექნიკური დანადგარები უზარბისა ექსპლუატაციისათვის
- 2) წყალსადენის და კანალიზაციის მიწები აღარ არსებობს.

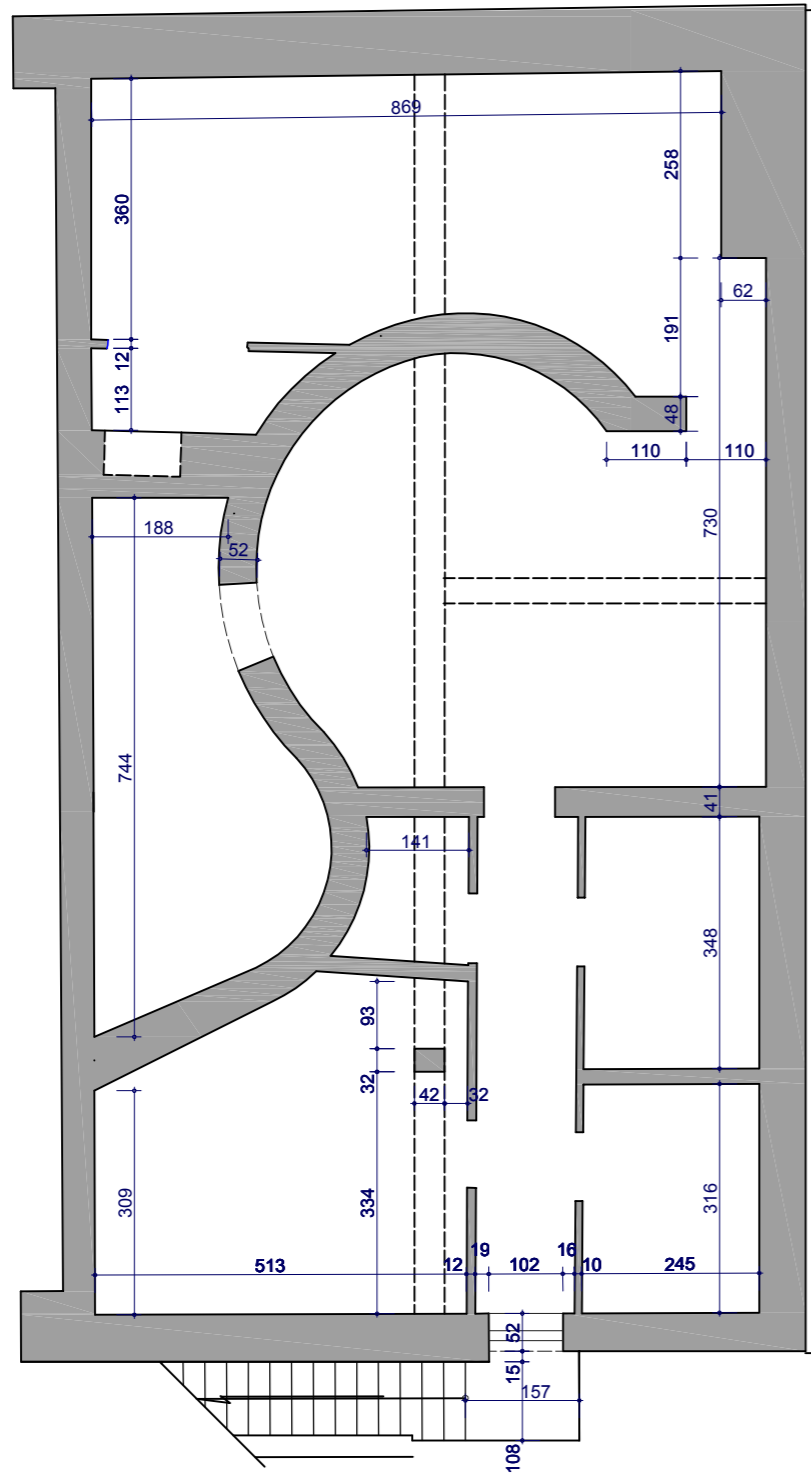
**სარდაფის სართლის გეგმა**

ობიექტის დამკვეთი/არქიტექტორის დროს მიიღება, რომ ელ. მოწყობილობების და დანადგარების დაფიქსირება შეუძლებელია.  
 სარდაფის სართულზე ელ. მოწყობილობები და დანადგარები არ არის შენარჩუნებული.  
 ელ. სარკის სათავსო არ არის გამოყოფილი. მკვებავი ხაზების შემოყვანის ადგილი გაუჩვენებელია.  
 პირველ სართულზე ვესტიბულში შეიძულ ჯარში შენარჩუნებულია ჩამსხვრული სათები.  
 ხარისხის მიღამობები შენარჩუნებულია პროექტორის ქოლუფები, ჩამსხვრულ მდგომარეობაში.  
 მეორე სართულზე ელ. მოწყობილობები და დანადგარები არ არის შენარჩუნებული, მხოლოდ ვესტიბულში ფიქსირდება რამოდენიმე ჩამსხვრული ჯალი.  
 არცერთ სართულზე არ არსებობს განათების და ძალისგანი გამანაწილებელი ხარბები, გამომრთველები, საბაფსკლო რობოტები, არ შეიძენვა ავთუარი და მაგისტრალური ქსელები.

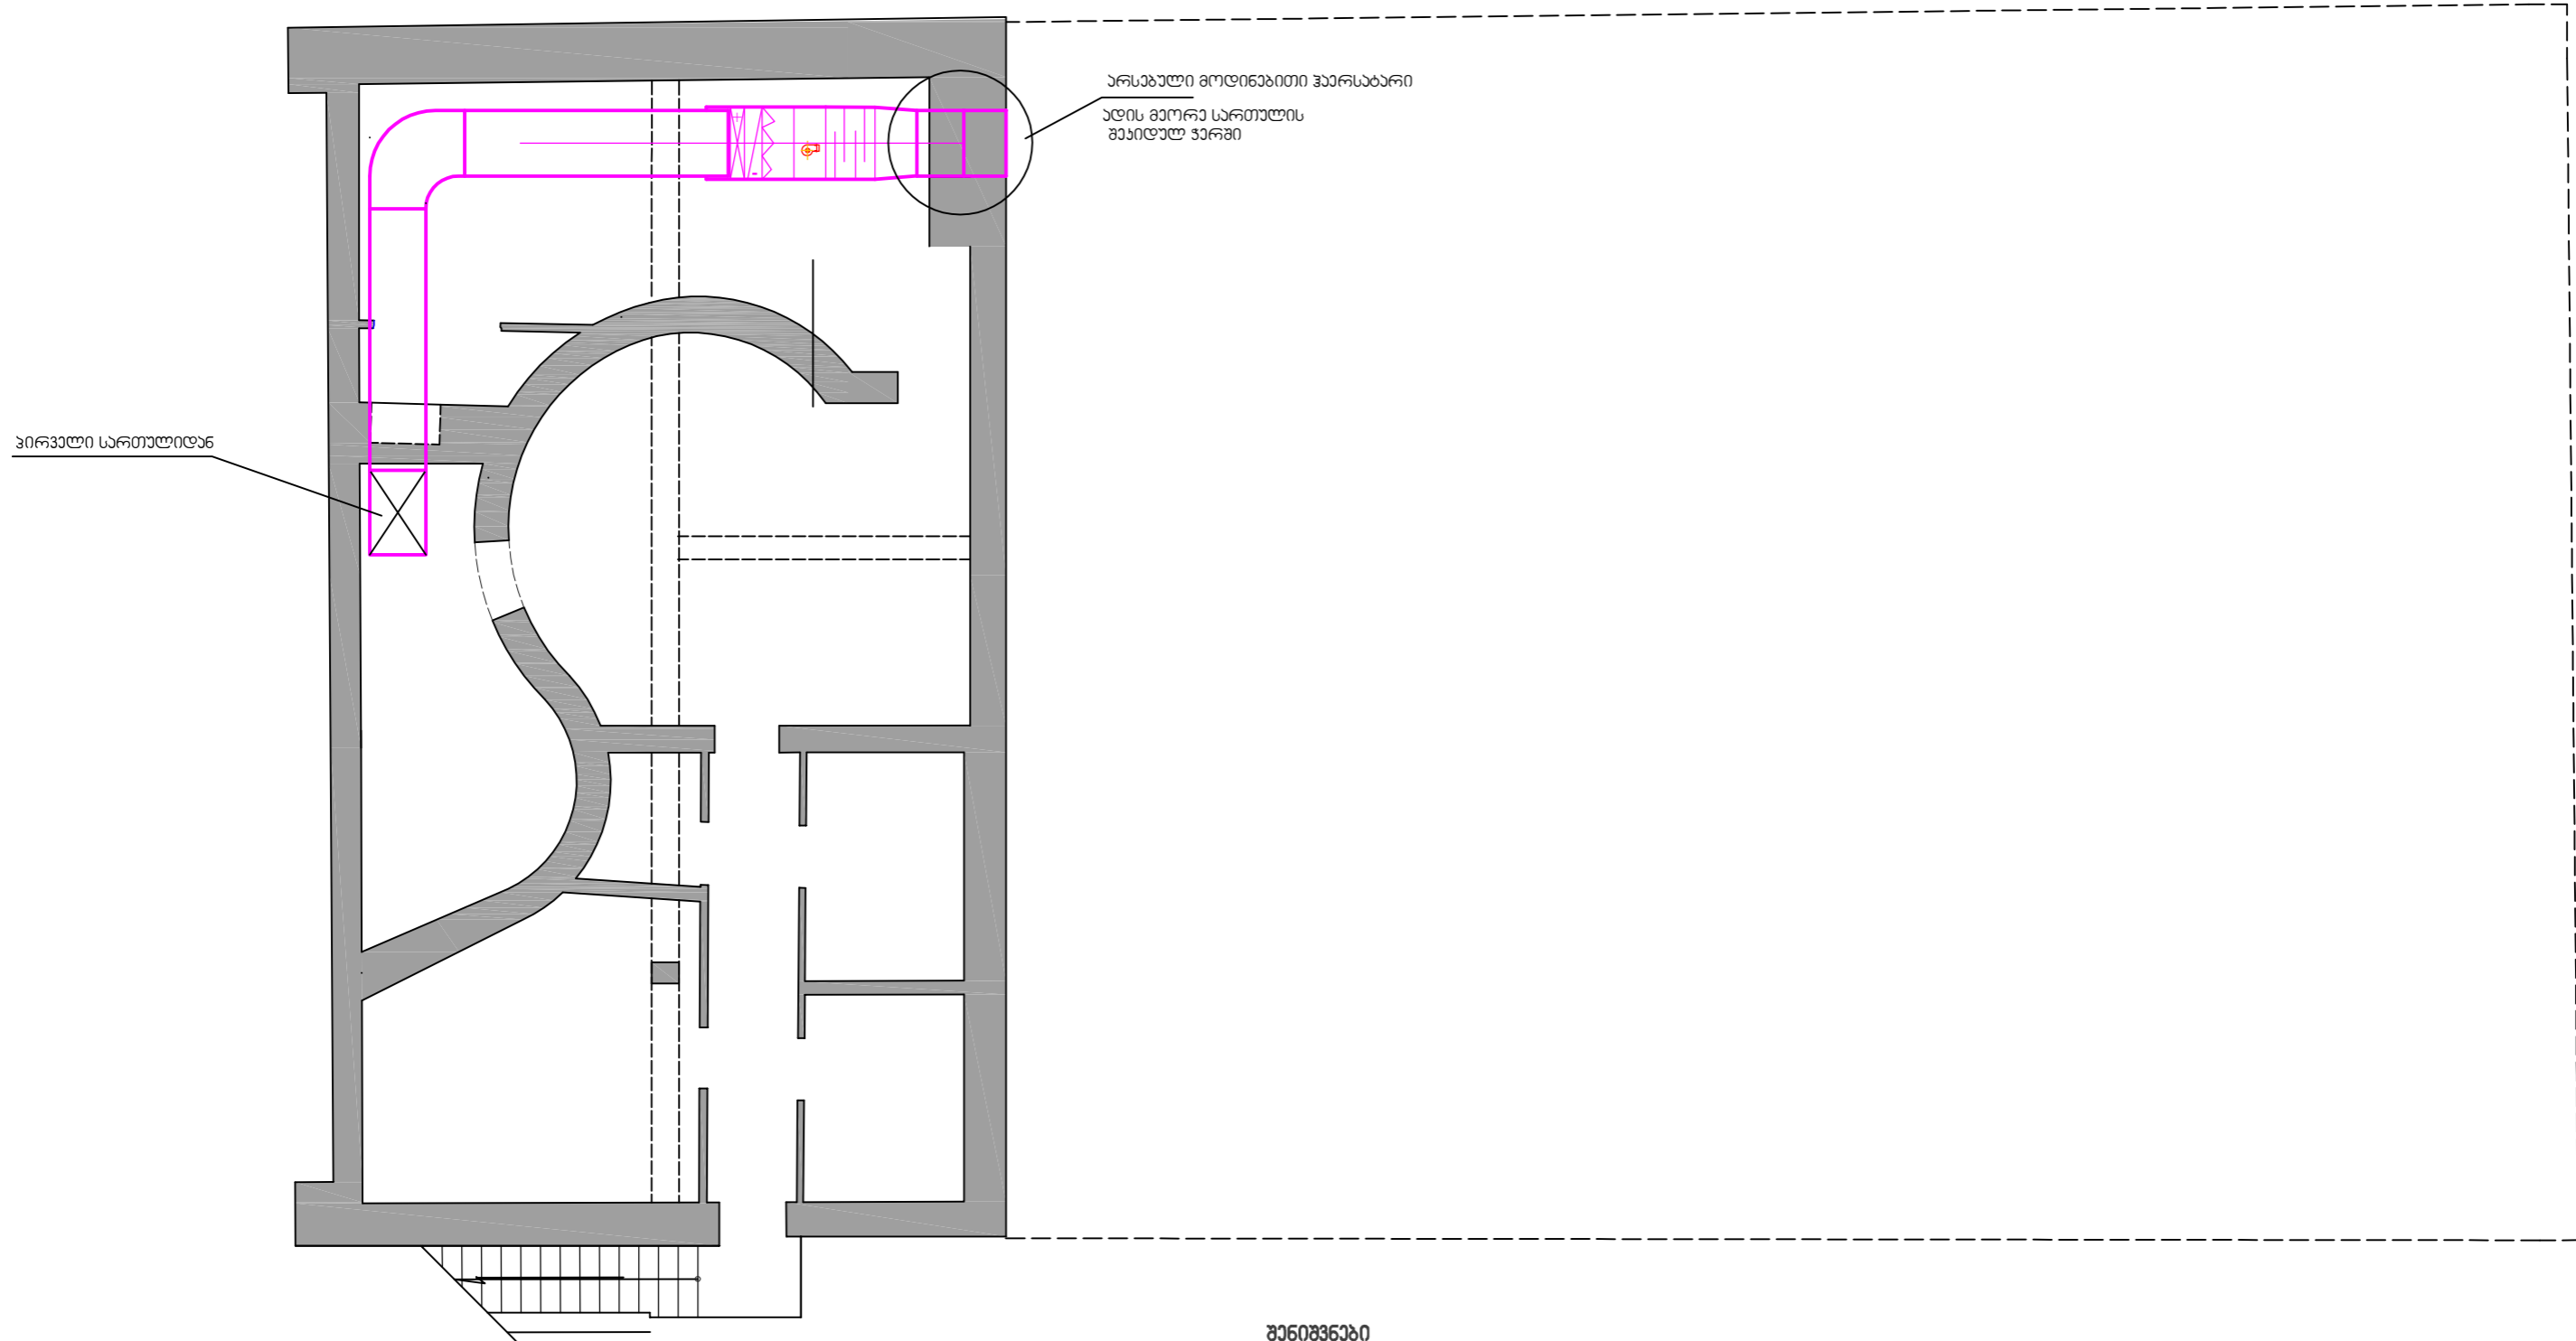
**სარდაფის სართლის გეგმა**

- გეგმაზე დაბანილი არსებული სვეტილავიო სისტემების ჰაერსაბარების გამოყენება შეუძლებელია.
- გათბობის მიღები და რადიატორები თითქმის არ არსებობს და ის რაც არსებობს უპარგისიო ფუნქციონირებისათვის.

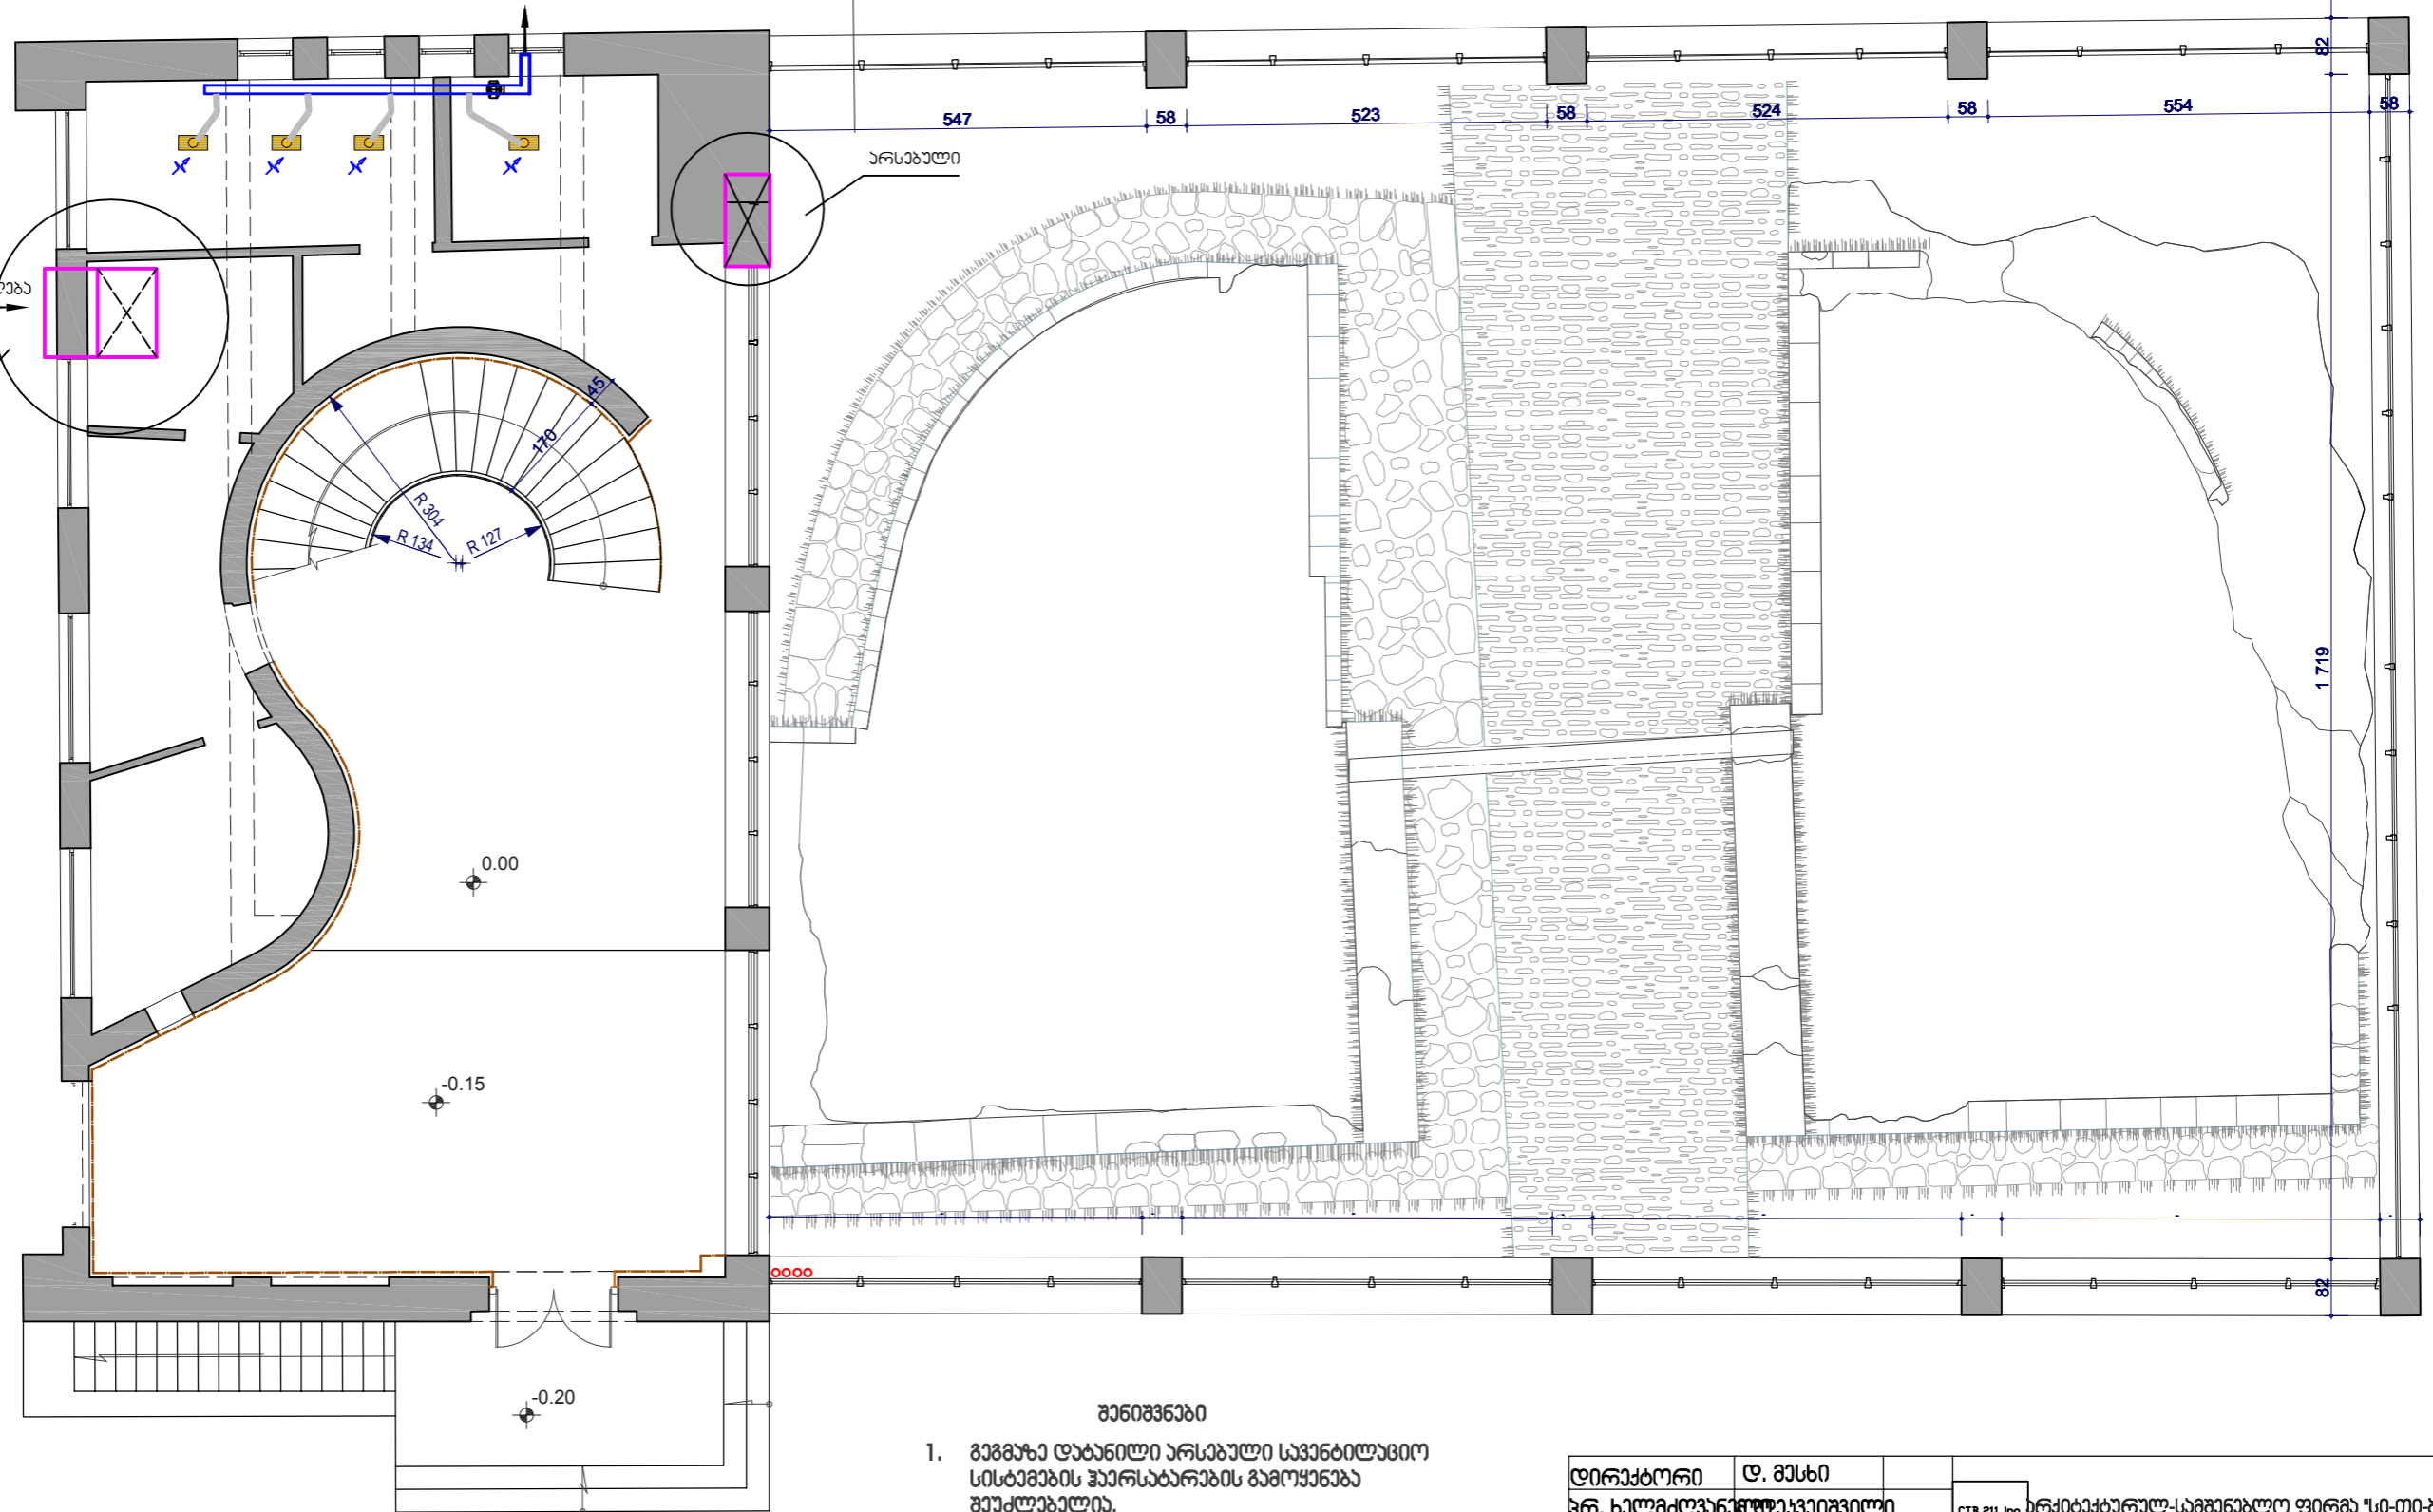
პირველი სართულის გეგმა

- გეგმაზე დაბანილი არსებული სვეტილამო სისტემების ჰერმეტიზაციის გამოყენება შეუძლებელია.
- გათვლების მიღები და რეკონსტრუქციები თითქმის არ არსებობს და ის, რაც არსებობს, უპარგონისა ფუნქციონირებისათვის.
