**ქ. მცხეთაში, კინოთეატრის არსებულ შენობაზე  
„მცხეთის კარიბჭე“ ტექნიკური მდგომარეობის  
შესწავლისთვის ჩატარებული საინჟინრო  
გეოლოგიური კვლევის შედეგები**

ობიექტის დასახელება – ქ. მცხეთაში, არსებულ კინოთეატრ

„მცხეთის კარიბჭე“-ს შენობის ტექნიკური

**ქ. მცხეთაში, არსებულ კინოთეატრ „მცხეთის კარიბჭე“-ს შენობის  
ტექნიკური მდგომარეობის შესწავლისათვის ჩატარებული საინჟინრო  
გეოლოგიური კვლევის შედეგები**

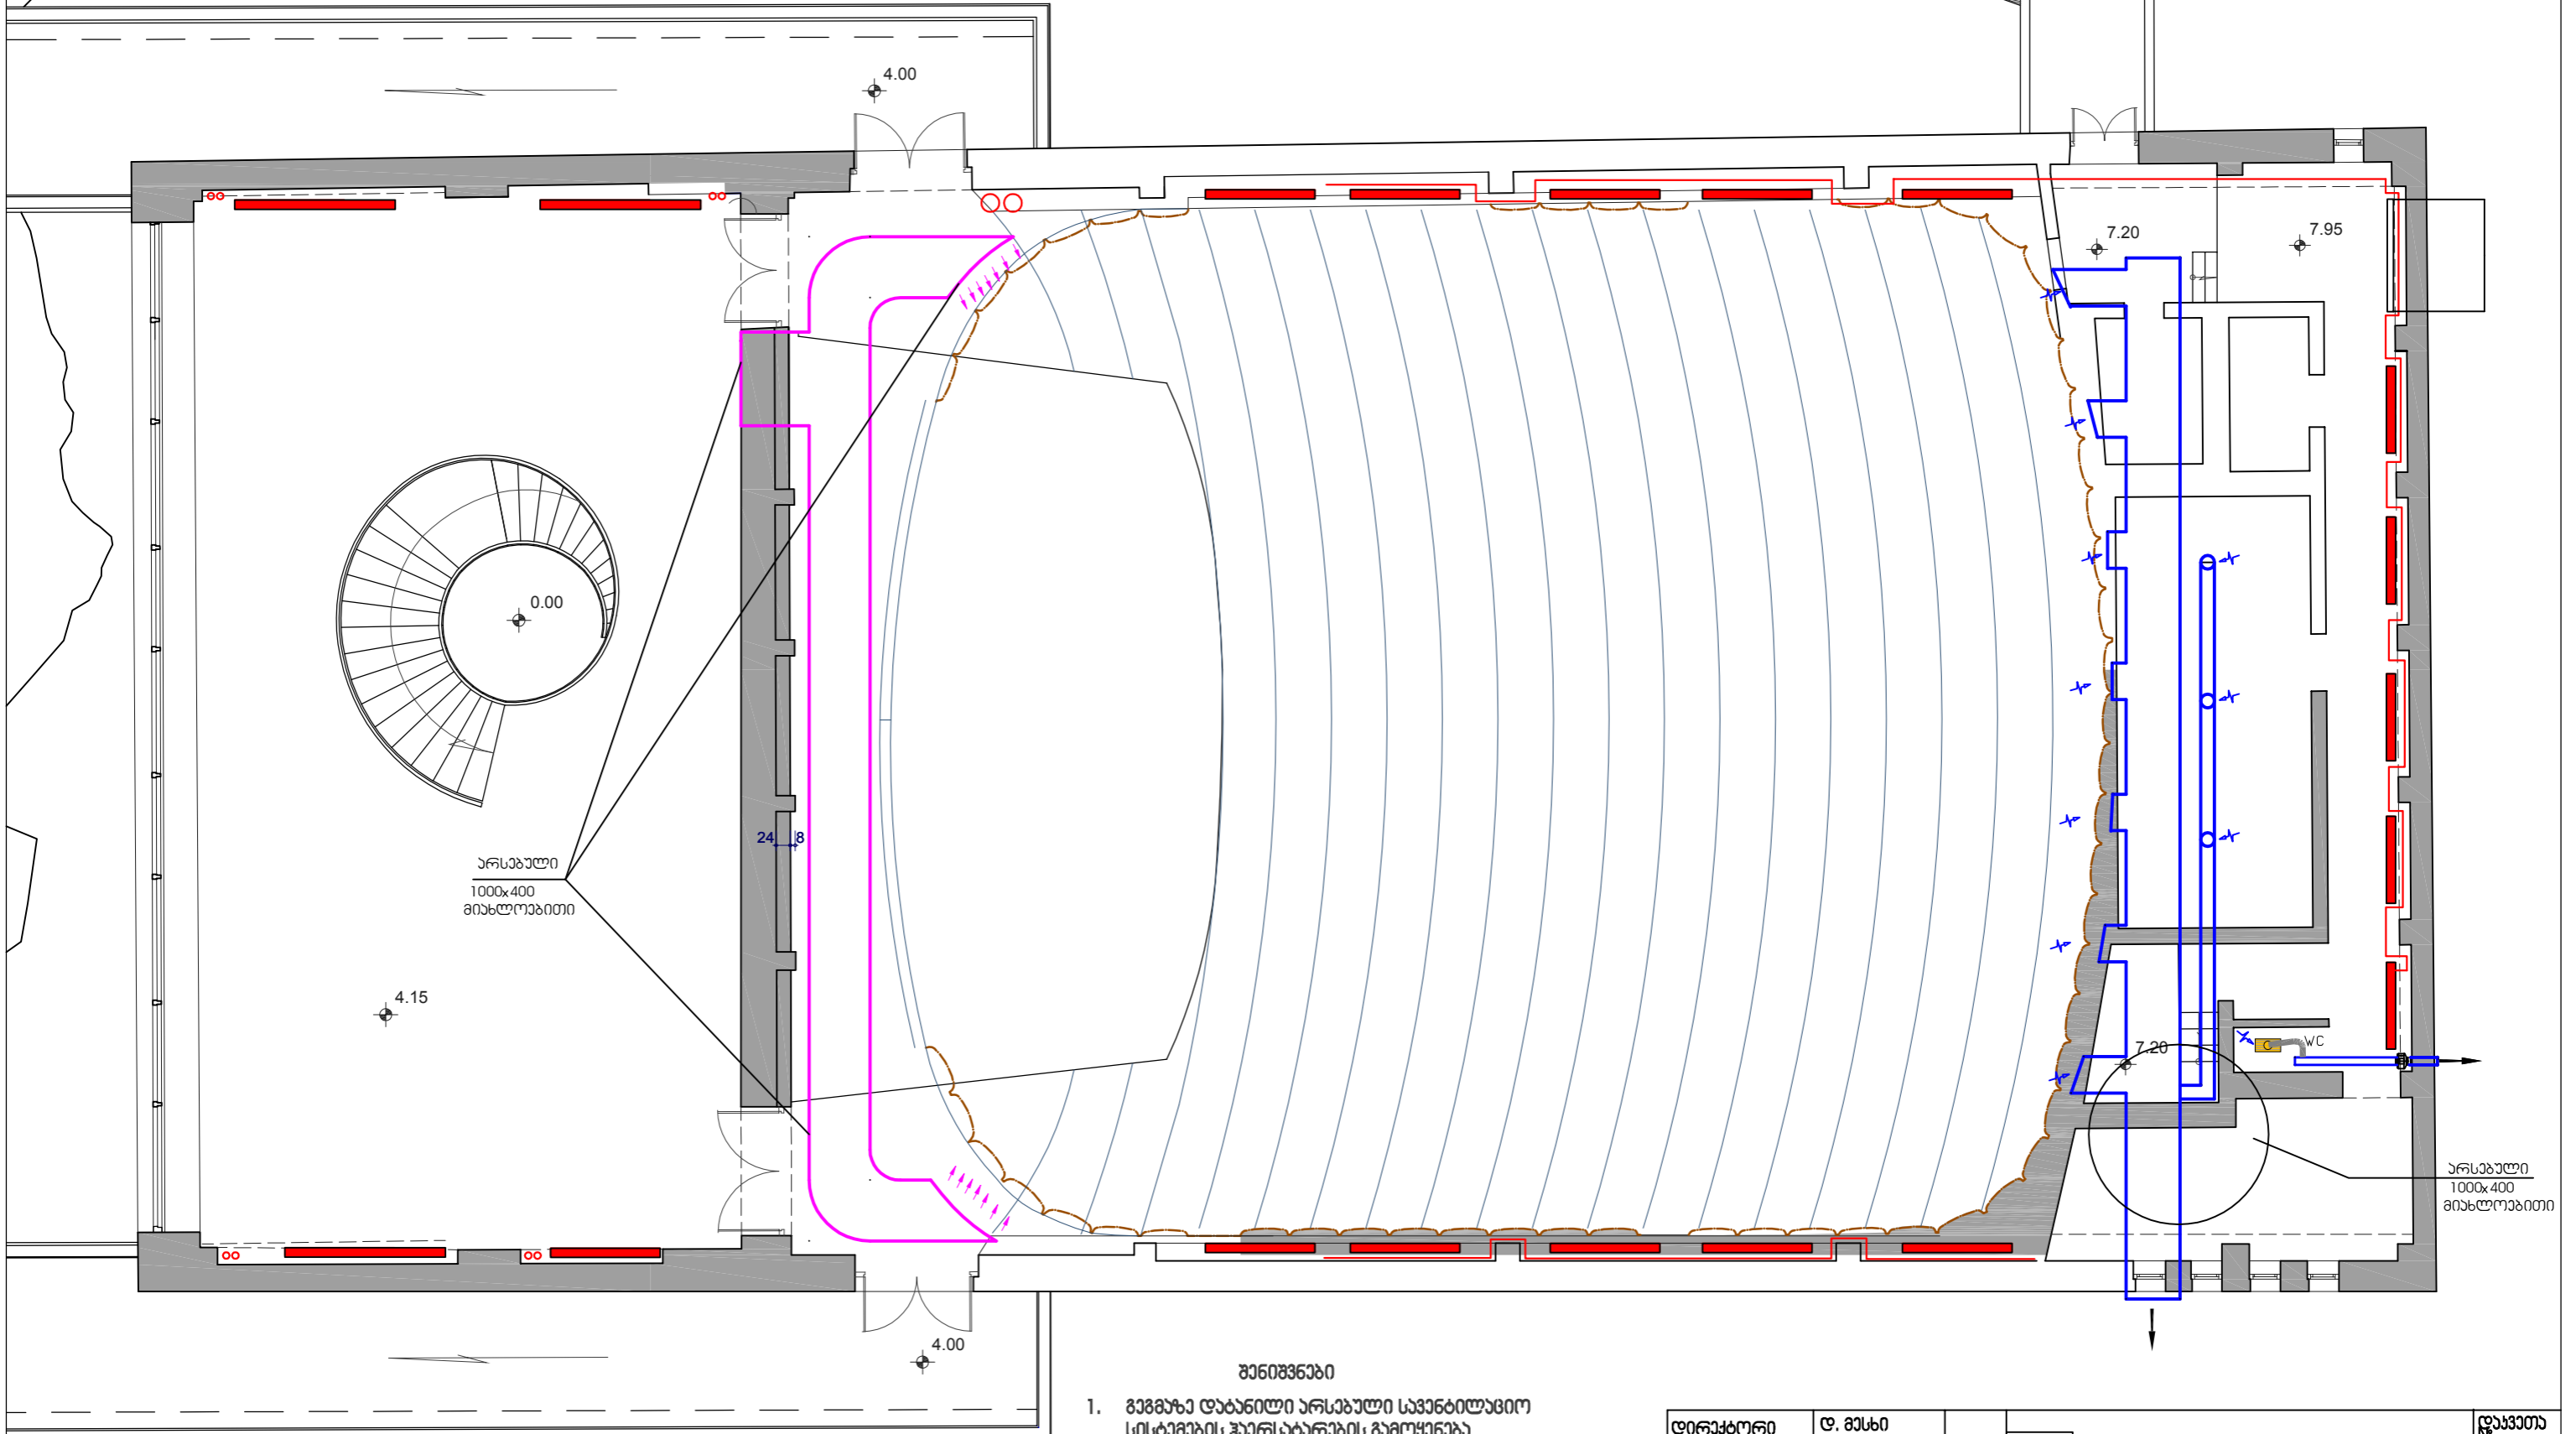
**მორე სართლის გეგმა**

1. გეგმაზე დაბანილი არსებული სპანდილაციო სისტემების ჰაერსაბრუნებელი მოწყობა შეუძლებელია.
2. გათბობის მილები და რადიატორები თითქმის არ არსებობს და ის, რაც არსებობს, უპარგისიო ფუნქციონირებისათვის.
