GEORGIA  
TBILISI  
«KONEXI» LTD

## დასკვნა

ქ. თბილისში, სანდრო ეშლის ქ. №3-ში მდებარე სსიპ “იუსტიციის  
სასწავლო ცენტრი“-ს შენობის ტექნიკურ მდგომარეობაზე

თბილისი  
2013

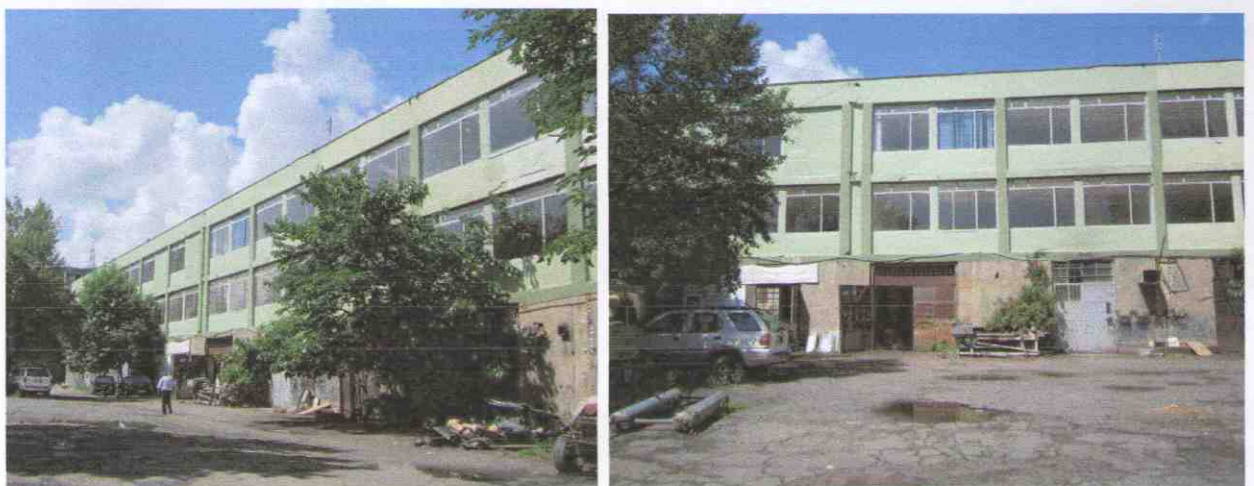
ფოტო 1. შენობის აღმოსავლეთ ფასადი

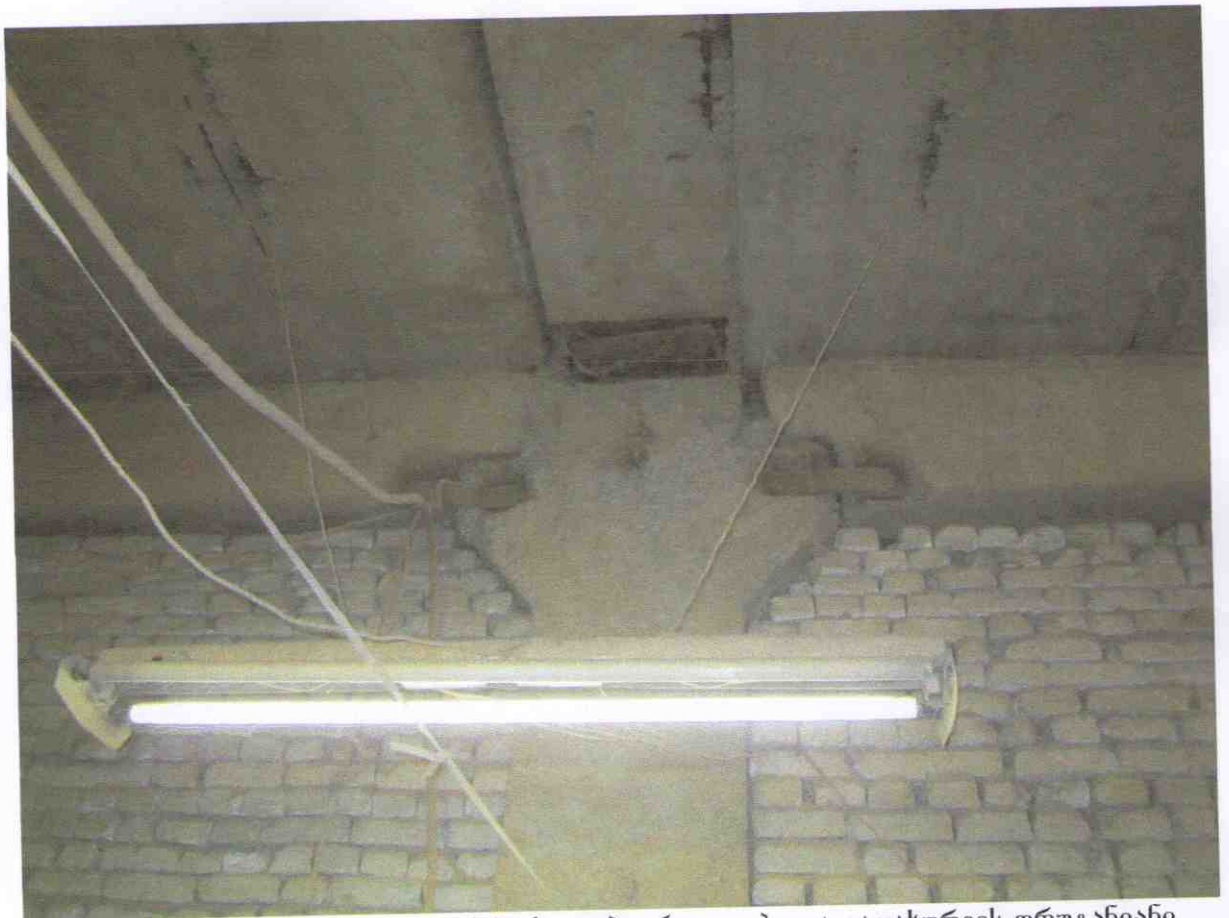
ფოტო 2. რკინაბეტონის ანაკრები სვეტები, რიგელები და გადახურვის ღრუგანიანი ფილები.

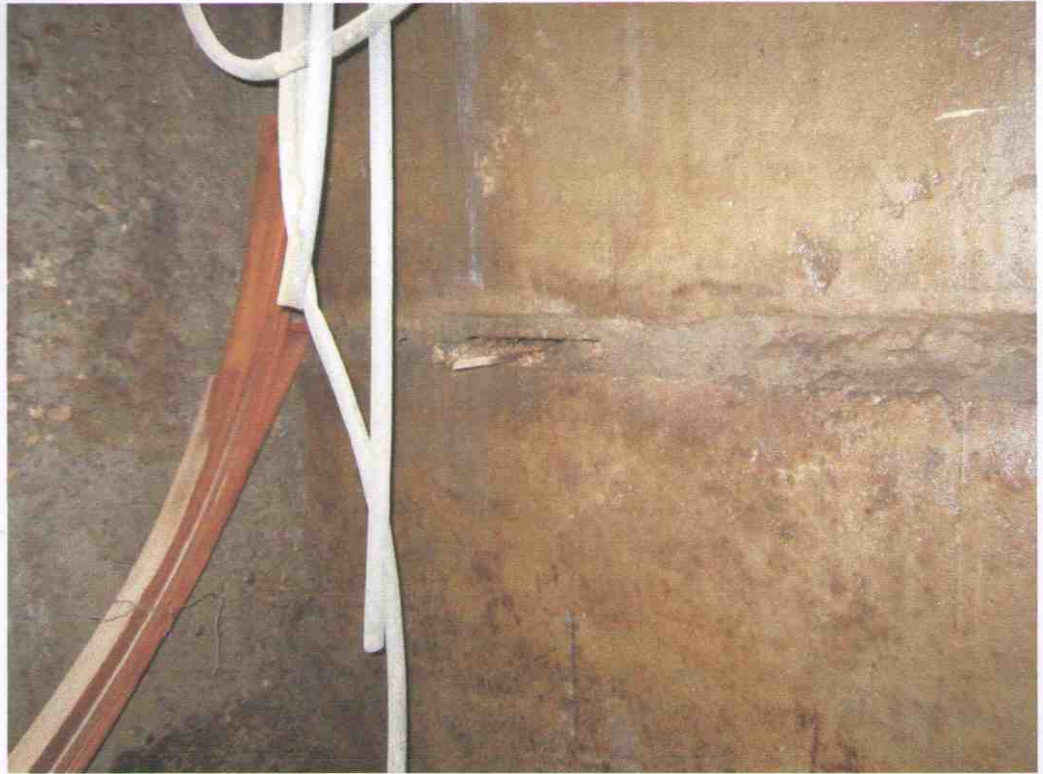
შენობა უკანა ფასადის მხრიდან 4.30-4.50 მეტრზე დაფარულია მიწით. რის გამოც ამავე ფასადის გასწვრივ მდებარე სვეტების განივი კვეთი პირველ სართულზე განსხვავებულია და არის 40.0X80.0 სანტიმეტრი. ხოლო უკანა ფასადის მხარეს პერიმეტრის კედელი განხორციელებულია რკინაბეტონის ფილებით. (იხ. ფოტო 3)

ფოტო 3 უკანა ფასადის კედელი, შიდა მხრიდან პირველი სართულის ღონებზე

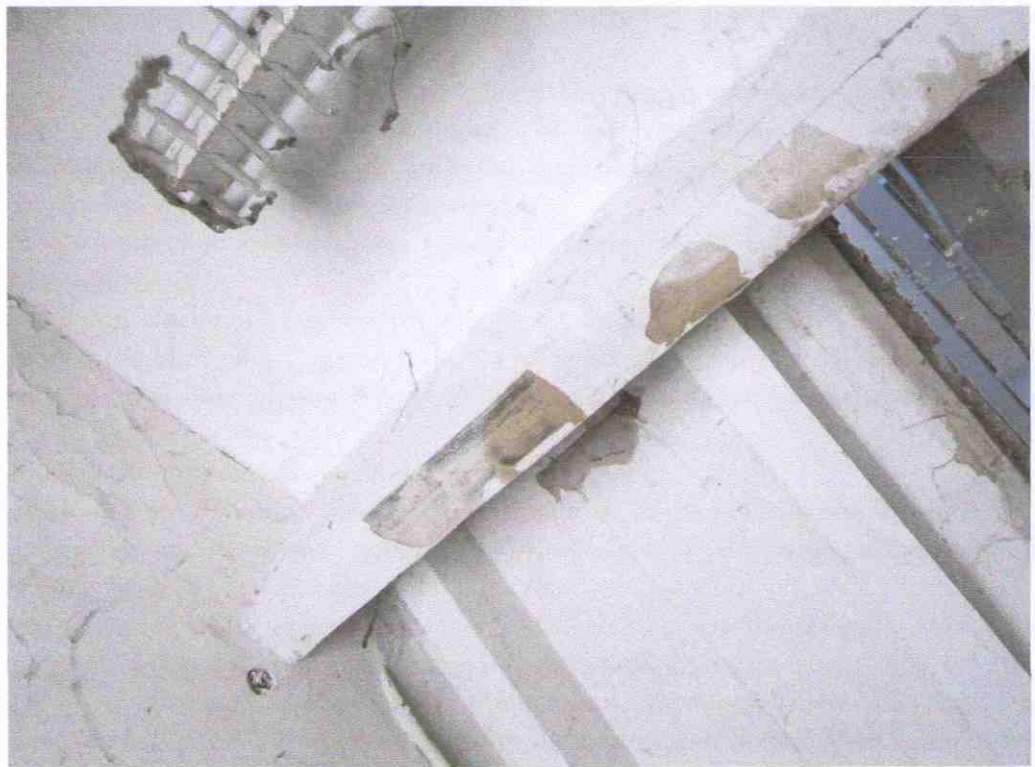
კიბის მარშები მოწყობილია ლითონის ჩანებით, რომლებზეც დალაგებულია ანაკრები საფეხურები (იხ. ფოტო 4). შენობა მარცხენა გორეცის მხრიდან, მეორე სართულის იაგაკის გადახურვის ღონებზე, რკინაბეტონის მონოლითური ფილით დაკავშირებულია ჯიქიას ქუჩის პირზე მოწყობილ საყრდენ კველთან (იხ. ფოტო 5).

ფოტო 4 კიბის მარში ლითონის ჩანებზე
