ლალამის ეკლესიის მოხატულობის წინასაპროექტო შეფასება
(მესტიის მუნიციპალიტეტი)

2012 წელი

ლაღამის მაცხოვრის ამაღლების ეკლესიის მოხატულობები

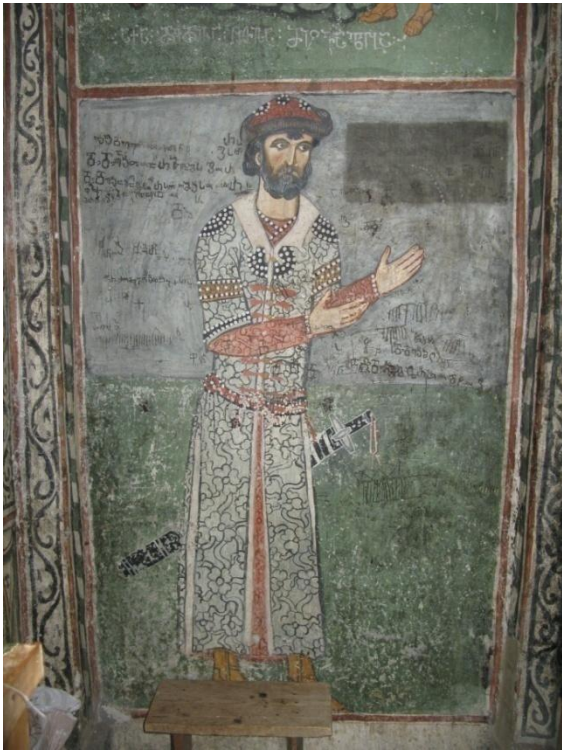
1. ჩრდილოეთ კედელი.

XIV ს-ს მოხატულობა კარგ მდგომარეობაშია. ვიზუალური დაკვირვების შედეგად ვერ აღმოვაჩინეთ ვერც საღებავის ფენის დაზიანება, ვერც კედელს მოცილებული ბათქაში და ვერც ადრეული კონსერვაციის დროს გაკეთებული ქიმების დაზიანება (ფოტო 4,5,6,7,8,9). ერთადერთი რაც თვალში საცემია 2001 წლის კონსერვაციის დროს ნიმუშად დატოვებული დიდი ზომის გაუწმენდავი კვადრატებია (ფოტო 1,2,3).

რაც შეეხება XIV ს–ის მოხატულობაზე შავი კვადრატების მოცილებას, ეს სასურველია ხელოვნებადმცოდნესთან ერთად გადაწყდეს. თუ გადაწყდა კვადრატების მოცილება, მაშინ უმჯობესია იგივე მეთოდით გაიწმინდოს როგორც 2001 წელს, რადგან ამ კვადრატების მექანიკურად გაწმენდა ვერ მოგვცემ ისეთივე შედეგს და მოხატულობა ისეთივე, კვადრატებით აჭრელებული, დარჩება.

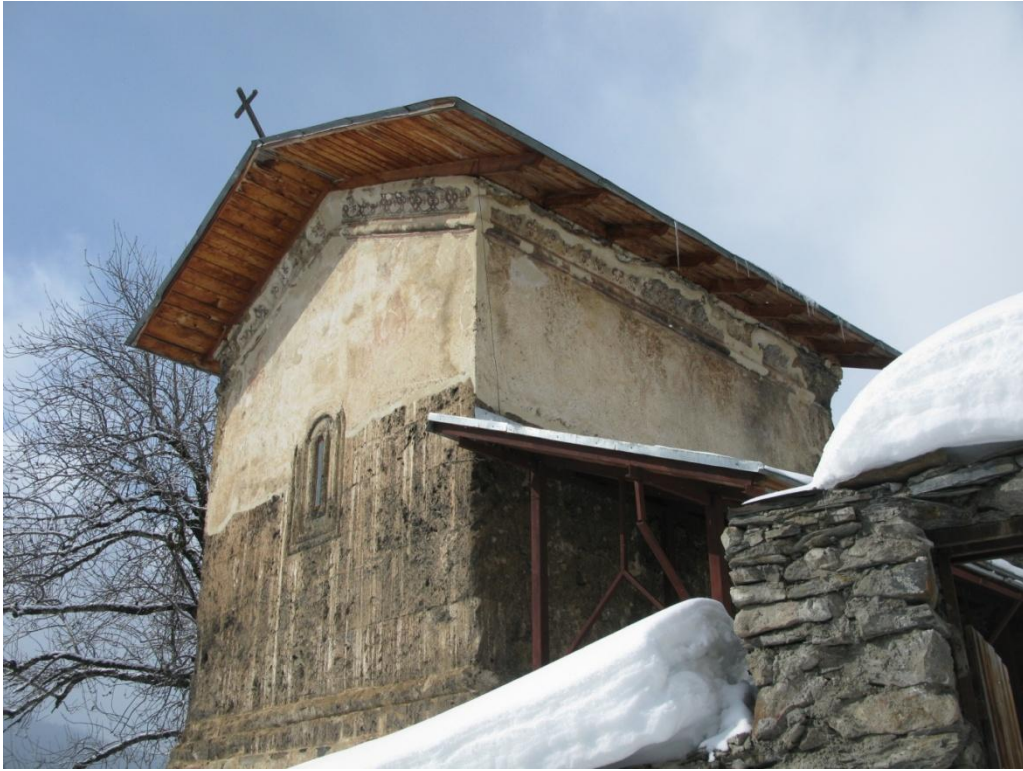
10. აღმოსავლეთ და ჩრდილოეთ ფასადები

კედლების ტენიანობა ნორმის ფარგლებშია. უნდა აღინიშნოს რომ ჩრდილოეთის კედლის ტენიანობა უმნიშვნელოდ, მაგრამ მაინც ნაკლებია სხვა კედლების ტენიანობაზე. ეს იმის დამსახურება უნდა იყოს, რომ ეკლესიას ჩრდილოეთის მხრიდან ქვედა ეკლესიაში ჩასასვლელი აქვს, რომელიც 2001 წლის სამუშაოების დროს საფუძვლიანად გადაიხურა, ასევე ჩრდილოეთის მხარეს ფასადური მხატვრობაა და ისიც ძლიერ გამოწეული სახურავითაა დაცული და ამდენად ამ მხარეს, როგორც კედელი, ასევე ეკლესიის საძირკველი, დაცულია ყოველგვარი ატმოსფერული ზემოქმედებისაგან (ფოტო 10). ეკლესიაში ბიოლოგიური დაზიანება ვიზუალურად არ შეიმჩნევა.

ფასადური მხატვრობები კარგ მდგომარეობაში ჩანს (ფოტო 11). ეს მხატვრობები, რომლებიც აღმოსავლეთისა და ჩრდილოეთის ფასადებზეა განთავსებული, კარგადაა დაცული 2001 წლის სამუშაოების დროს გაკეთებული ძლიერ გადმოწეული სახურავით (ფოტო 10).

ჩვენის აზრით, სახურავის ასეთი გადახურვის შედეგია დღეისთვის მთელი მოხატულობის ასეთი კარგი მდგომარეობა და ეკლესიის სიმშრალე.

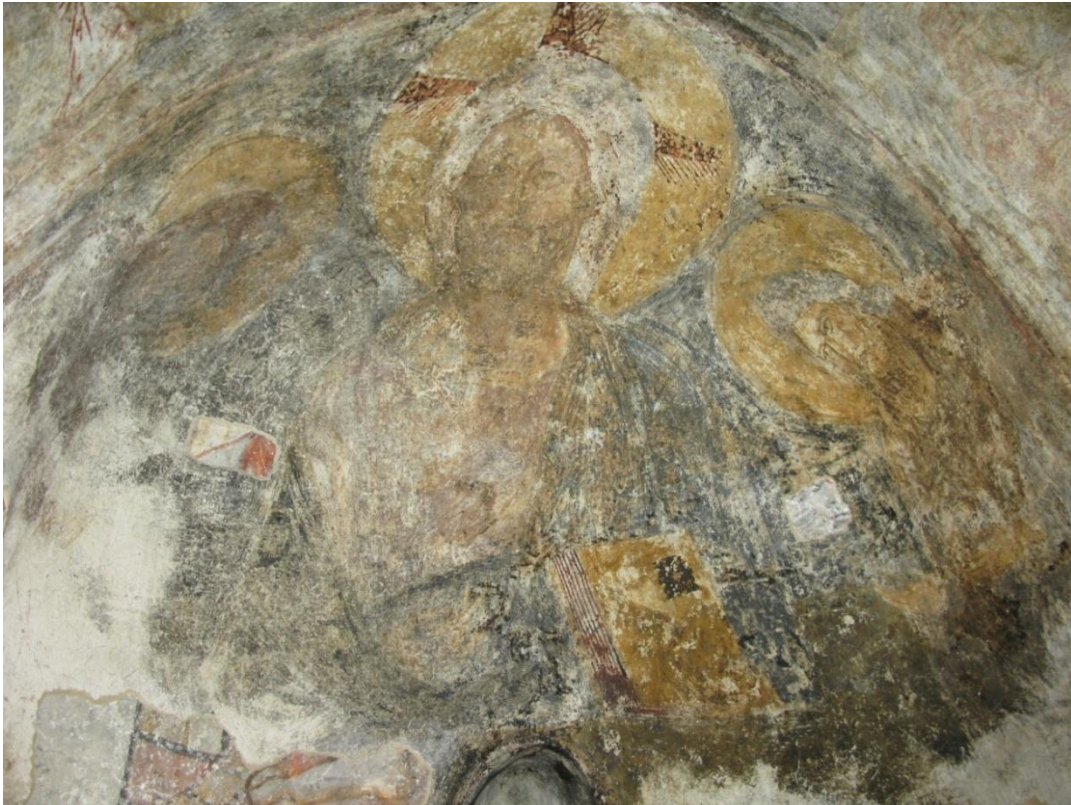
ქვედა ეკლესიაში ორი ფენის მოხატულობაა. ზედა მოხატულობა ძლიერაა განადგურებული, როგორც ჩანს ხანძრის შედეგად. საღებავის ფენა ფაქტიურად სულ დამწვარია, თუმცა რა სახითაცაა მოხატულობა დღეს შემორჩენილი, ის მაგრადაა (ფოტო 12,13,14,15).

ქვედა ეკლესიაში გამაგრებული ქიმები და ბათქაშში ამოვლეჯილი ადგილებიც კარგ და მყარ მდგომარეობაშია (ფოტო 12,13,14,15,16,17). ასევე საღებავის ფენაც არ საჭიროებს გამაგრებას.

12. პირველი სართულის ზედა ფენის მოხატულობა. კონქი. მოჩანს ქვედა ფენის მხატვრობა

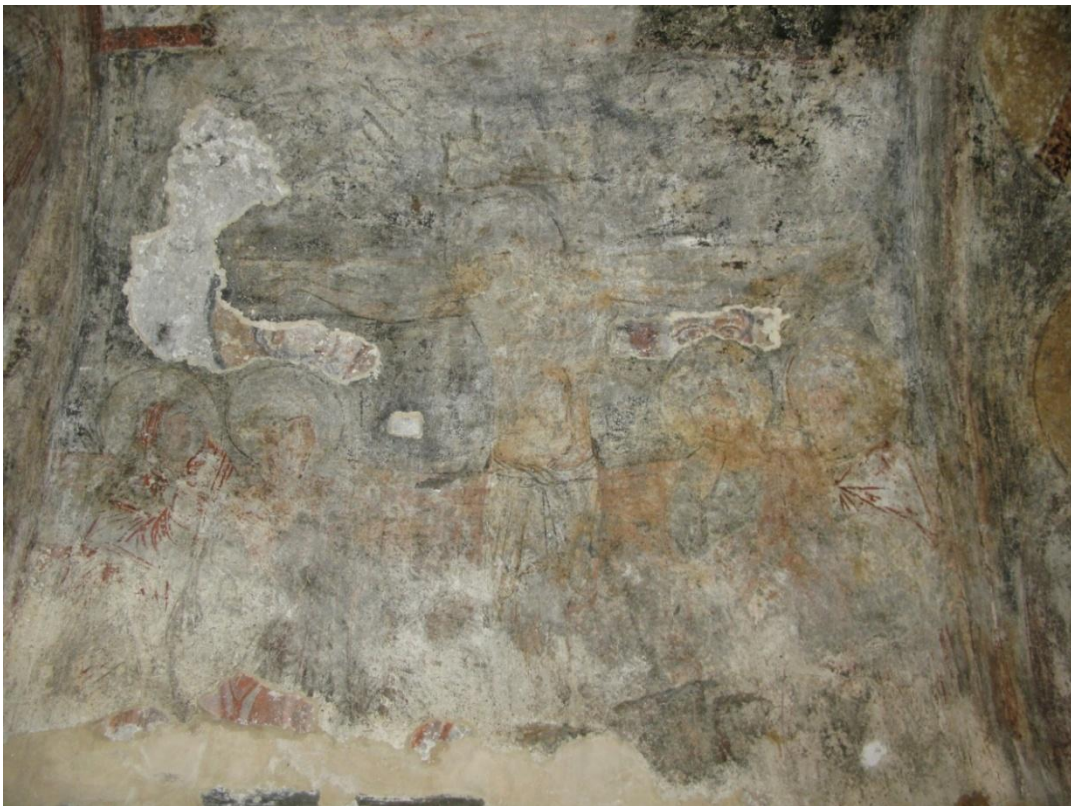
13. პირველი სართული. ზედა ფენის მხატვრობა. ჩრდილოეთ კედელი. მოჩანს ქვედა ფენის მხატვრობა

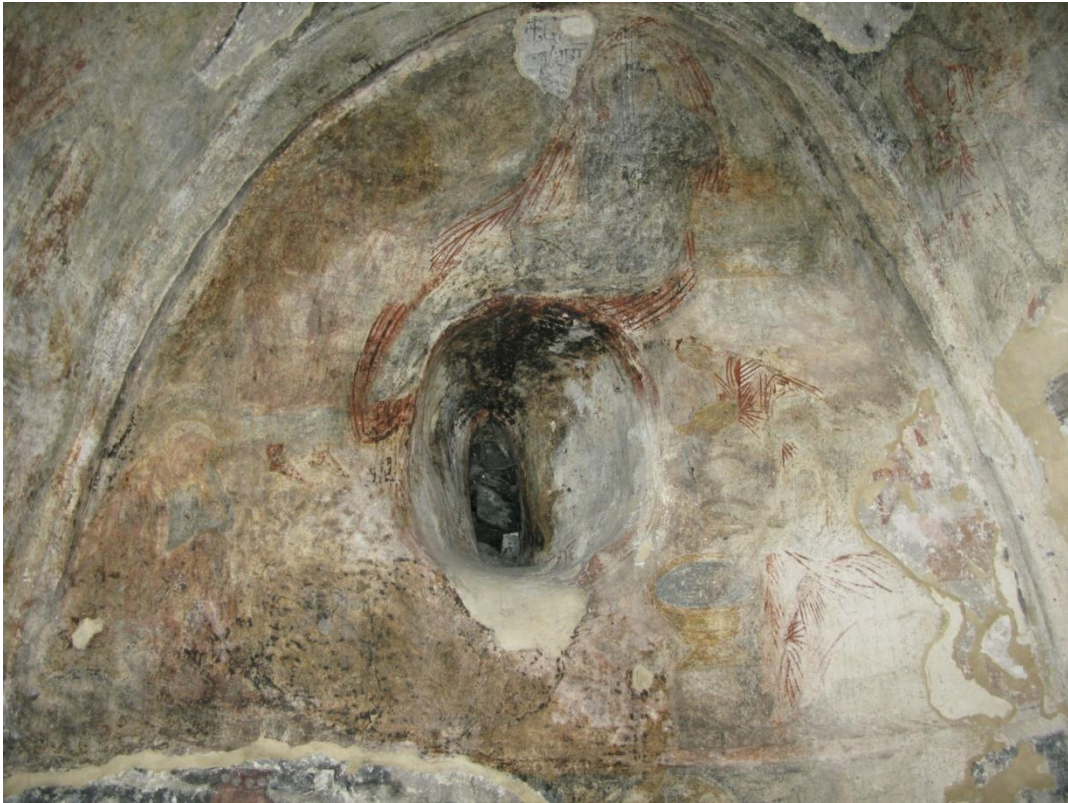
14. პირველი სართული. დასავლეთ კედელი. ზედა ფენის მხატვრობა და მოჩანს ქვედა ფენის მხატვრობა

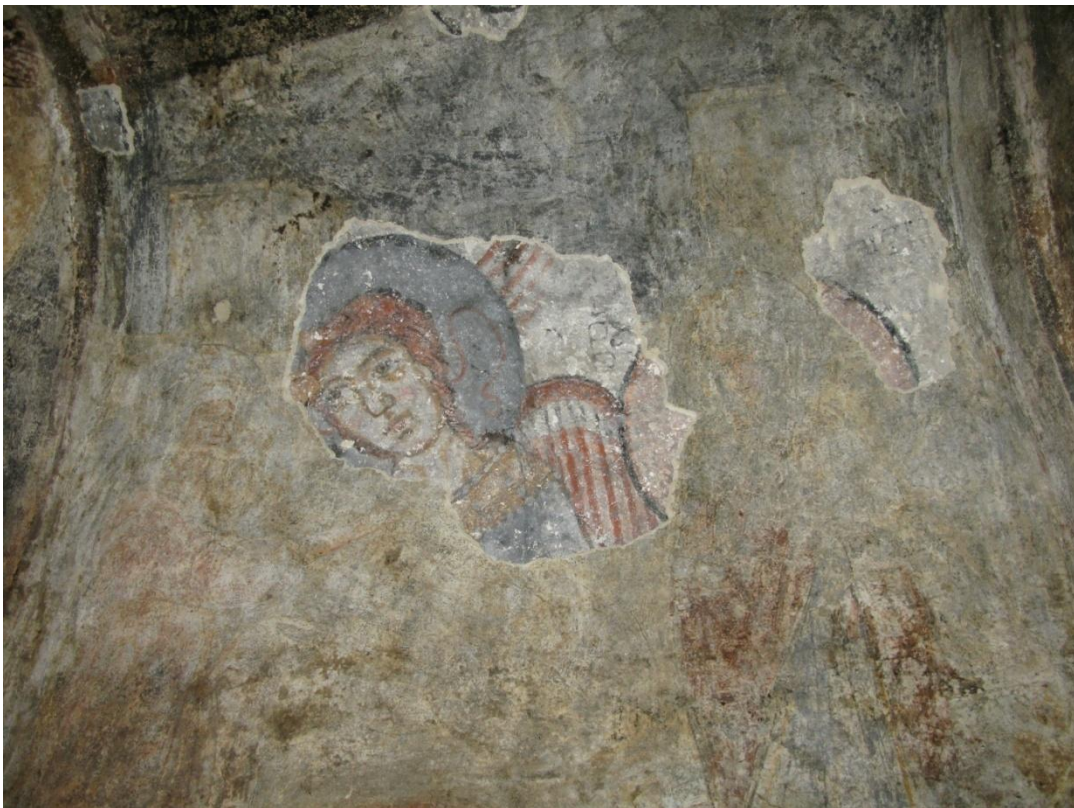
15. პირველი სართული. სამხრეთის კედელი. ზედა ფენის მხატვრობა და მოჩანს ქვედა ფენის ანგელოზი

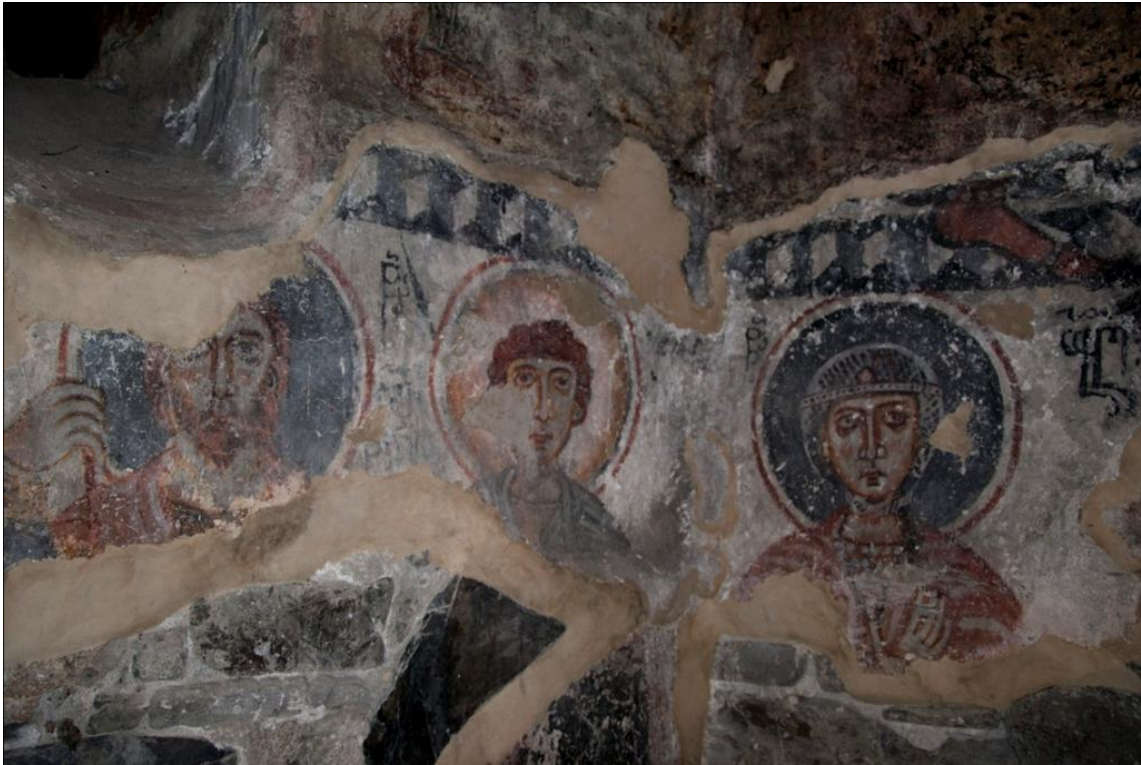
ერთადერთი რაც გასაკეთებელია, ესაა ქვედა ფენის მხატვრობის ინექტირება. იგი მთლიანადაა კედელს მოცილებილი და ერთ ადგილას ოდნავ შენგრეულიცაა (ფოტო 16). ეკლესია მომქმედია და ძალიან პატარა ზომისაა. ქვედა ფენის შელესილობა ადამიანის სიმაღლეზეა და ძალიან ადვილია მისი უცაბედი შენგრევა, მაგალითად წირვა-ლოცვის დროს. ჩვენის აზრით ის პატარა შენგრეული ადგილი ზუსტად ამის შედეგია.

მხატვრობის ის დაზიანება, რომელიც პირველი სართულის ქვედა ფენის მოხატულობაზე ვნახეთ, კერძოდ ბათქაშსა და კედელს შორის სიცარიელე და ამდენად მოხატულობის უცაბედი, მექანიკური ზემოქმედების შედეგად შენგრევის საშიშროება, 2001 წლის საკონსერვაციო სამუშაოების დროსაც ისეთივე იყო, როგორც დღეს, ანუ პროგრესირება არ განუცდია, უბრალოდ, რატომღაც, მაშინ ბათქაშის ინექტირება არ მომხდარა.

16. ქვედა ფენის მხატვრობა. სამხრეთ კედელი. წმ. გიორგის შარავანდედზე, მარცხენა მხარეს ოდნავაა ბათქაში შემტვრეული

ქვედა ფენის ბათქაშის ინექტირება აუცილებელია. ინექტირება უნდა მოხდეს გამაგრებული ქიმებიდან ძალიან ნელა, ბათქაშის გადმონგრევის ან ქიმების კედლიდან მოწყვეტის თავიდან ასაცილებლად, შესაძლებელია შემამსუბუქებლების გამოენება. ინექტირება აუცილებელია მხატვრობის ქვედა ნაწილებში, თუმცა სასურველია ზემოთაც, სადაც ქვედა ფენა ზედა ფენაში გაჭრილი ღიობებიდან მოჩანს.

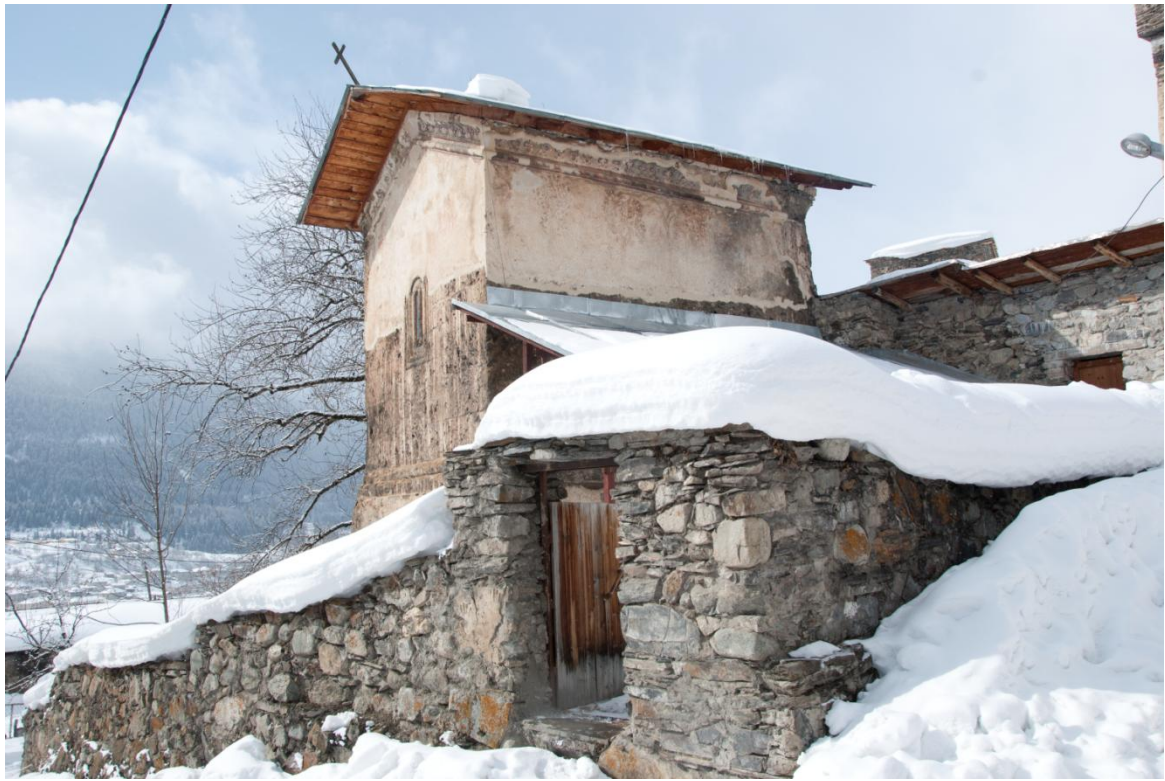
18. საერთო ხედი ჩრდილო-აღმოსავლეთიდან

ლაღამის მაცხოვრის ფერისცვალების ეკლესია სოფლის ცენტრში დგას. იგი ორსართულიანია. პირველი სართული VIII- IX საუკუნეებშია აგებული და მცირე სამლოცველოს წარმოადგენდა. შემდგომ XIII საუკუნეში მეორე სართული დაუშენებიათ (ფოტო 18,19,20). მშენებლობის მესამე ეტაპი კი დასავლეთ მინაშენია(ფოტო 21,22).

ეკლესიის ორივე სართული მყარად დგას, არ შეიმჩნევა ბზარები და დეფორმაციები. რასაც ვერანაირად ვერ ვიტყვით მინაშენზე, რომლის ორივე სართული მძიმე მდგომარეობაშია, მეორე სართულზე 1970-80 წლებში გაუკეთეს სრულიად გაუგებარი რკ.ბეტონის სარტყელი, რომელიც პირიქით, ზედმეტი დატვირთვაა დაბზარულ კედლებზე. კედლებს მოშორებული და დეფორმირებულია პირველი სართულის თაღები.

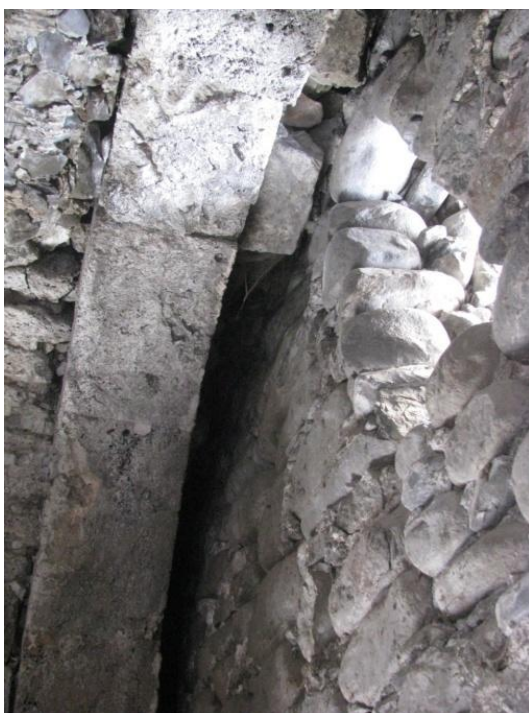
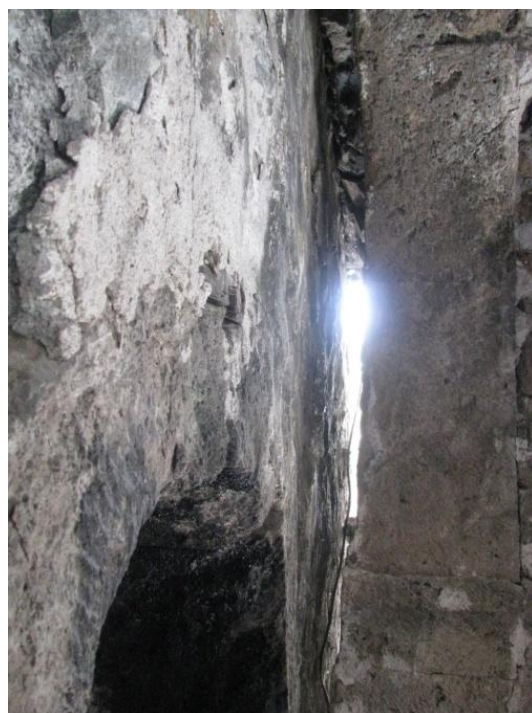
საბჯენი თალი ცენტრალურ ნაწილში

აუცილებელია: პირველ ეტაპზე: ძეგლის არქიტექტურულ-კონსტრუქციული სრულყოფილი კვლევა. (შურფები და ზონდაჟები) რის შემდეგაც მეორე ეტაპზე უნდა მოხდეს დეტალური აზომვა და შედგეს რეაბილიტაციის სათანადო პროექტი (მუშა ნახაზებით)

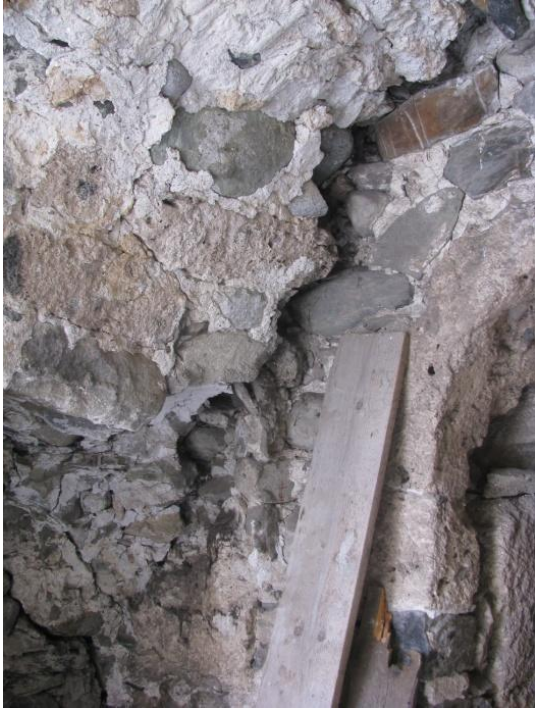
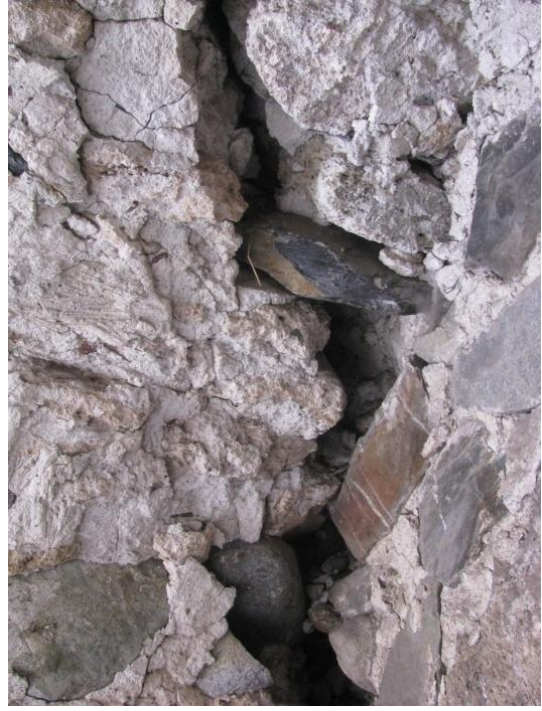
დაბზარული კედლები. სამხრეთ ნაწილი
