ნორვეგიის კულტურული მემკვიდრეობის დირექტორატი
საქართველოს კულტურული მემკვიდრეობის დაცვის ეროვნული სააგენტო
ნოქალაქევის არქეოლოგიურ-არქიტექტურული კომპლექსი
სამეფო აზანოს შერჩეული კუთხის საცდელი კონსერვაცია,
სენაკის რაიონი, საქართველო
პირველი საკონსერვაციო სესიის
ანგარიში
2011 წლის 13-17 სექტემბერი
ქართული ვერსია

ოსლო, 2011 წლის დეკემბერი

ინგერ-მარია აიჰერ ოლსრუდი და ტერიე ბერნერი

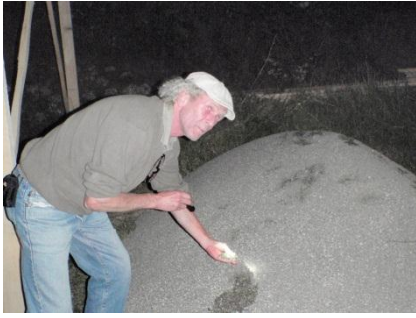
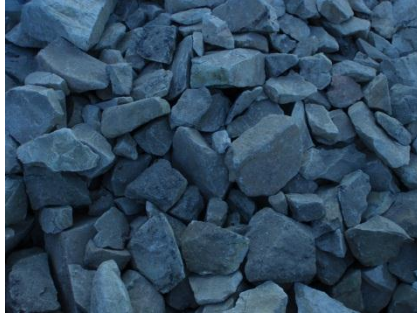
ბ-ნი ბერნერი ამოწმებს სილას და გამომწვარ კირს

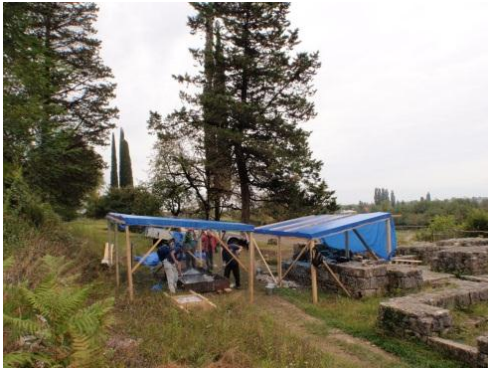
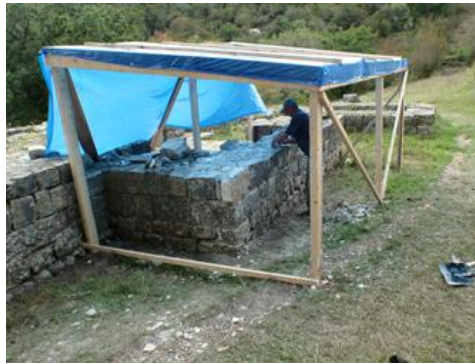
სილისა და კირ-ხსნარის ტერიტორიის თავზე მოეწყო დამცავი ტენტები და გამოყოფილ იქნა კედლის მონაკვეთი კორსერვაციისთვის.

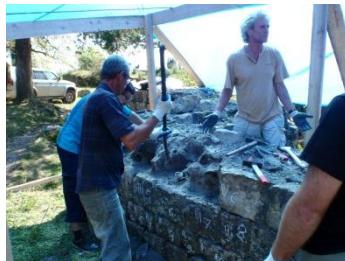
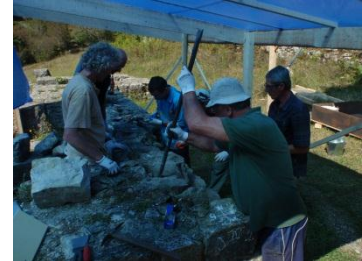
ცემენტის მოხსნა და კედლების დაშლა

სამეფო აბანო თავდაპირველად აშენდა კირის ხსნარით ახ. წ. აღ-ის მე-7 საუკუნეში. 1970-იან წლებში მასზე ჩატარებული გათხრების შემდეგ, ის გარემონტდა ცემენტით, რაც იმ დროს გავრცელებულ პრაქტიკას წარმოადგენდა. ახლა, 30-40 წლის შემდეგ, ჩვენთვის ცნობილია, რომ კირისა და ცემენტის შეერთებამ შეიძლება პრობლემები გამოიწვიოს. მიუხედავად ამისა, ამ მცდელობებმა გაუხანგრძლივა ძეგლებს სიცოცხლისუნარიანობა და მოგვცა მეორე შანსი, გამოგვეყენებინა კონსერვაციის თანამედროვე მეთოდები.

თავდაპირველად გამოყენებულ კირ-ხსნარსა და მოგვიანებით დამატებულ ცემენტს შორის კავშირი რთულია, და ასევე სამეფო აბანოს შემთხვევაშიც. როგორც წესი და ათვის წერტილი, მთელი ცემენტი მოცილებულ უნდა იქნას არქეოლოგიური/ისტორიული კირის ნაგებობებისგან. თუმცა, ყველა შემთხვევაში, საჭიროა მსჯელობა ორი მასალის ერთმანეთზე ზემოქმედებასთან დაკავშირებით. ამ შემთხვევაში მიღებულ იქნა გადაწყვეტილება, რომ ცემენტი მოცილებულიყო ფუნდამენტამდე.

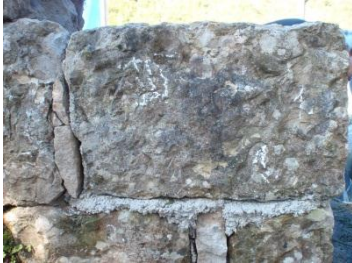
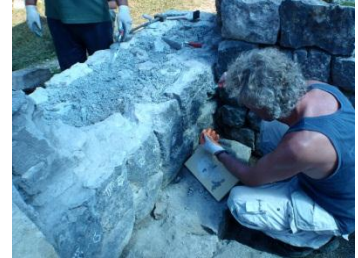
კედლების ამოყვანა

ტესტირების შემდეგ, შეთანხმებისამებრ კირ-ხსნარის დამზადების შემდეგ დაწყებულ იქნა კედლის მონაკვეთის მშენებლობა. მარკირებული ქვები ზუსტად იმ ადგილას იქნა დაბრუნებული, სადაც აღმოჩენილ იქნა. საყრდენი ქვები ან ხელახლა იქნა გამოყენებული ან დამზადდა არსებული ქვის მასალისგან (არა თლილი ქვისგან ან სხვა სამშენებლო ქვისგან). ერთ შემთხვევაში, დამზადებულ იქნა ახალი თლილი ქვა.

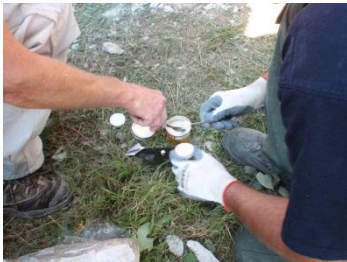
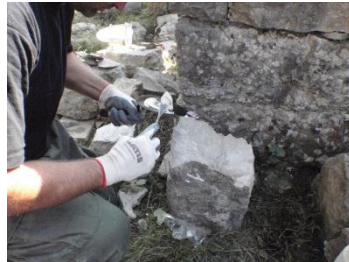
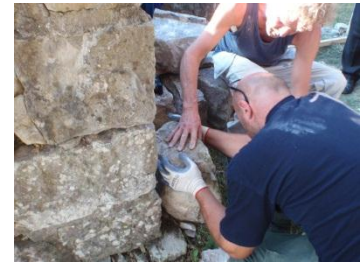
დაწებება

რამდენიმე თავდაპირველი თლილი ქვა იმდენად ცუდ მდგომარეობაში იყო, რომ მიღებულ იქნა გადაწყვეტილება წებოს გამოყენებით მათი შეერთების შესახებ. ამ მიზნით შერჩეულ იქნა ორკომპონენტური პოლიესტერის წებო.

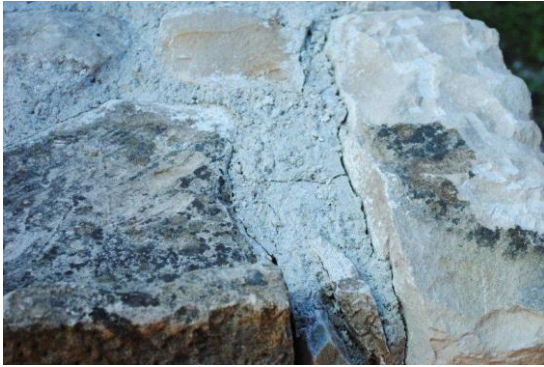
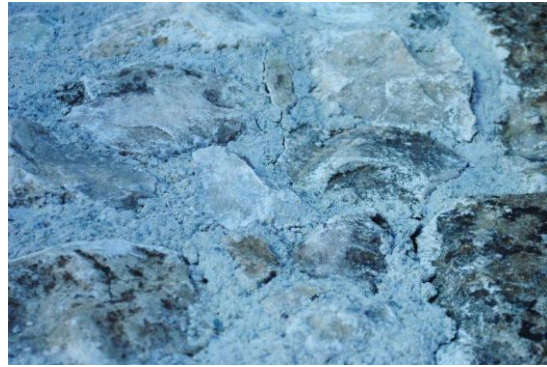
2011 წლის ნოემბერში ოსლოში ჩატარდა შეხვედრა საქართველოს კულტურული მემკვიდრეობის დაცვის ეროვნული სააგენტოს წარმომადგენლებთან. ჩვენ გვქონდა შეხვედრა ბატონ ივანე ვაშაყმაძესთან კონსერვირებული ტერიტორიის მდგომარეობასთან დაკავშირებით. ბ-ნი ვაშაყმაძის სურათები ასახავს ბზარებსა და ნაფშვენებს მთელ ზედა ნაწილში. ბრეზენტის ქვეშ ლურჯი სიმუქის გამო ადვილი არაა ზედაპირის დეტალების შესწავლა. განურჩევლად ამ დეტალებისა, ქვის წყობაში აშკარად შეინიშნება დეფექტები, რომლებიც უნდა იქნას გაანალიზებული და გამოსწორებული.

იმის გამო, რომ მოკლებულნი ვიყავით შესაძლებლობას, პირადად გვენახა ქვის წყობა, ამიტომ ჩვენი წინასწარი დასკვნაც უნდა განხილულ იქნას, როგორც ასეთი - წინასწარი. მნიშვნელოვანი ფაქტორია, ბზარები ფუნდამენტამდე გრძელდება, თუ მხოლოდ ზედაპირულია. ამ ეტაპზე ბზარების მიზეზად შეგვიძლია ვივარაუდოთ არასაკმარისი დანამვა და დატკეპვნა ქვის წყობის სამუშაოს ჩატარების შემდგომი პერიოდის განმავლობაში.

კირ-ხსნარის ჩაქრობამ და კირ-ხსნარის გამოყენებამ ცხელ მდგომარეობაში, სავარაუდოდ, გამოიწვია ის, რომ კირმა განაგრძო ჩაქრობის პროცესი მას შემდეგ, რაც ჩვენ დავტოვეთ ობიექტი და ჩვენ არ გაგვისვამს ხაზი გამყარების პროცესის პირველ პერიოდში ნაკერების რეგულარული დანამვისა და დატკეპვნის საჭიროებისთვის. თუმცა, ჩვენ დაგვჭირდება შემოწმების ჩატარება ჩვენს ქართველ კოლეგებთან ერთად ამ მოსაზრებების გადასამოწმებლად ან გასაბათილებლად. ასევე, დგას კირ-ხსნარის სინოტივის საკითხი. თუმცა, სავარაუდოდ, ეს არაა პრობლემის ძირითადი წყარო.

იმედი გვაქვს, რომ მალე შესაძლებლობა გვექნება შეხვედრისა და ამ საკითხებზე მსჯელობისა, და რა თქმა უნდა, ქვის წყობის ნაკლოვანების მქონე ნაწილების გადაკეთებისა.
