იფარის (მესტიის მუნიციპალიტეტი) წმ. გიორგის სახელობის ეკლესიის მოხატულობის
წინასაპროექტო შეფასების მომსახურების შესყიდვის კონკურსის

ოქმი #2

იფარის (მესტიის მუნიციპალიტეტი) წმ. გიორგის სახელობის
ეკლესიის მოხატულობის წინასაპროექტო შეფასება

ნაგებობის მდგომარეობა

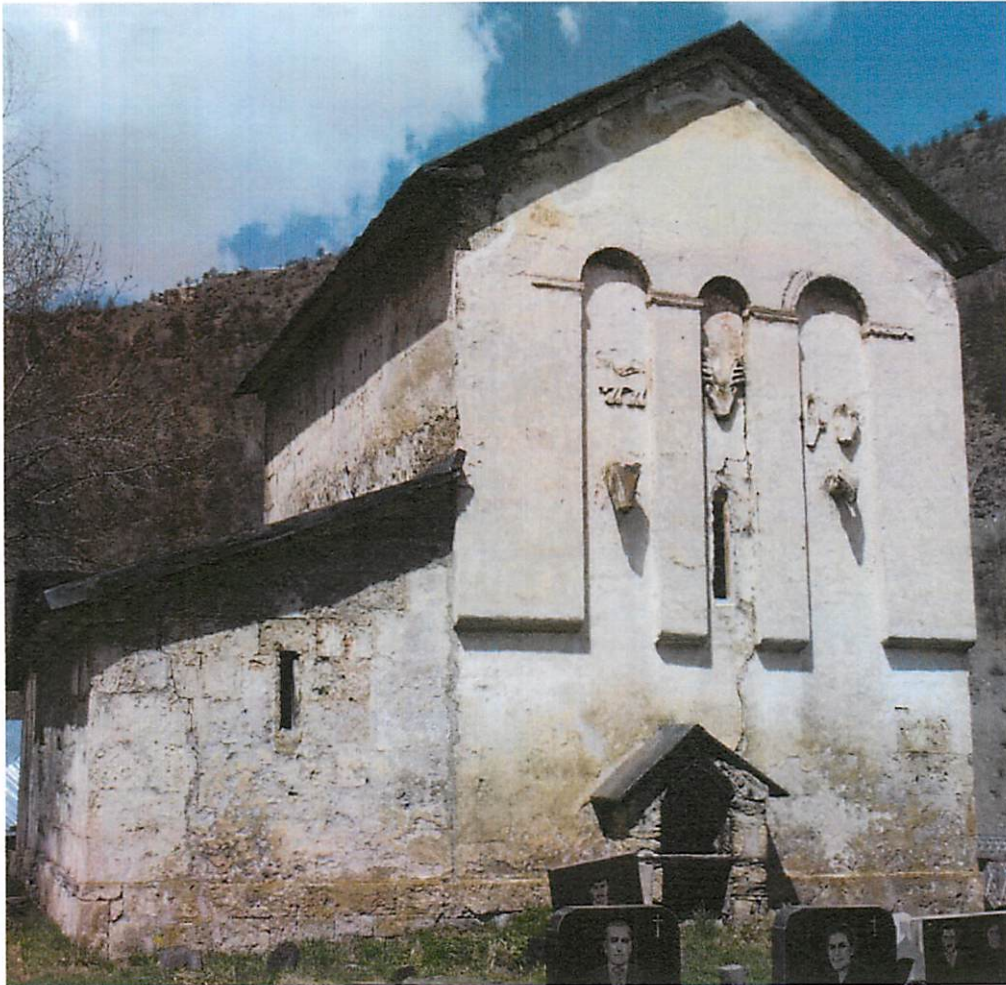
განსაკუთრებულ ყურადღებას იქცევს ეკლესიის მზიდ კონსტრუქციებში არსებული რამდენიმე ბზარი და დაზიანებული ქვების რიგები სამხრეთი და ჩრდილოეთი ფასადების მოზრდილ მონაკვეთებზე.

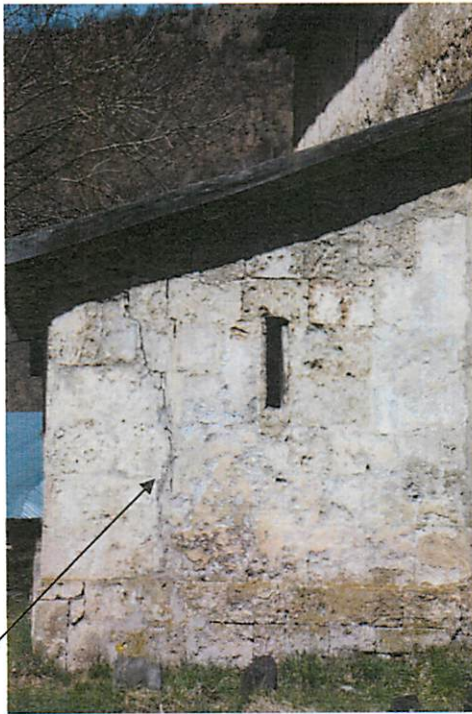
მინაშენის სამხრეთ-აღმოსავლეთი კუთხე

- ბზარი ეკლესიის აღმოსავლეთი ფასადის სარკმლის გაყოლებაზე (სარკმლის ქვედა და ზედა მონაკვეთში)
- ბზარი დასავლეთ ფასადზე, სარკმლის ქვემოთ
- ბზარები ტაძრის დასავლეთი კედლის ჩრდილოეთ და სამხრეთ კედლებთან შეერთების ადგილებში
- ბზარი მინაშენის სამხრეთ-აღმოსავლეთ კუთხეში
- ბზარი დასავლეთი მინაშენის კამარასა და თაღზე

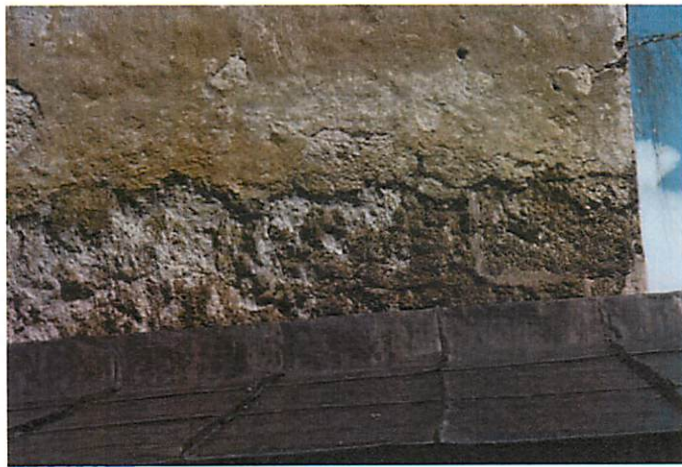
სამხრეთი ფასადი

სამხრეთ და ჩრდილოეთ ფასადებზე, მინაშენების სახურავს ზემოთ (ჩრდილოეთი მინაშენი ამჟამად დანგრეულია) დაახლოებით 90 სმ-ის სიგანის ზოლებად თვალსაჩინოა კირის ნალესობის ჩამოშლა და ქვების სტრუქტურის დაშლა.

დაზიანება აშკარად ატმოსფერული ნალექების ზემოქმედების შედეგია - მინაშენების სახურავებიდან ასხლეტილი წვიმისა და ზამთრის თვეების განმავლობაში მინაშენების სახურავებზე დაგროვილი თოვლის სქელი ფენისაგან გამოწვეული.

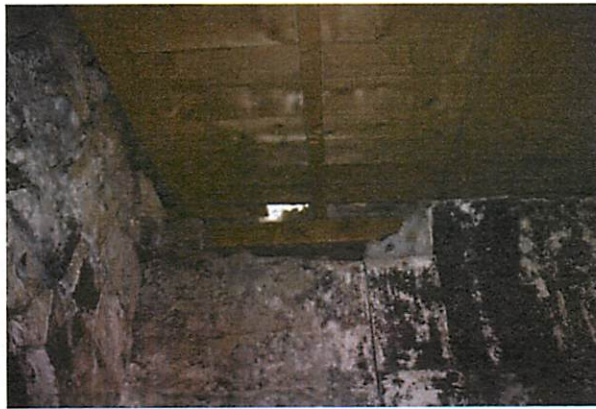
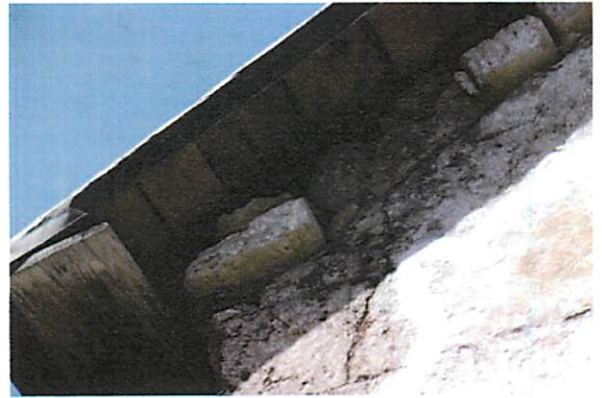
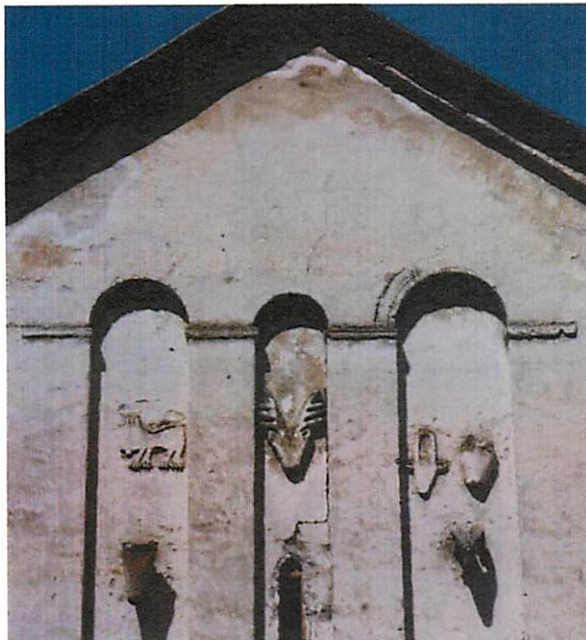
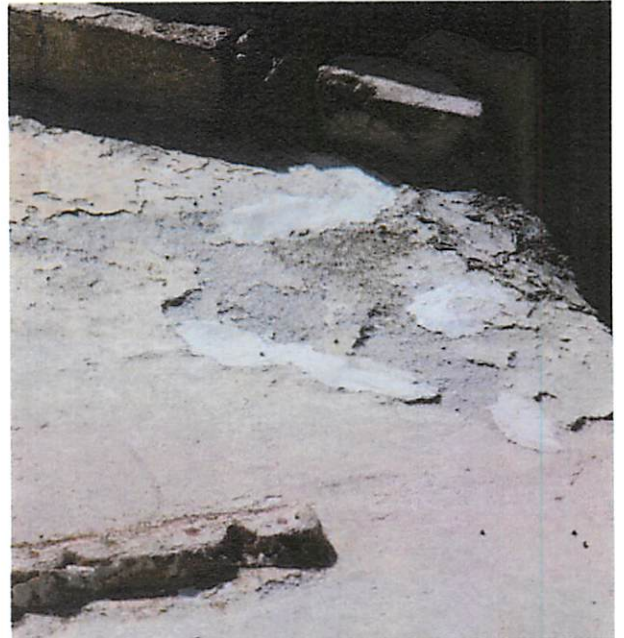
არ არის მოწესრიგებული ტაძრის გადახურვის სისტემა

სამხრეთი მინაშენის სახურავსა და ტაძრის კედელს შორის მოზრდილი ღიობებია დატოვებული, რაც იწვევს მინაშენში წყლის ჩადინებას და ასველებს ტაძრის სამხრეთ კედელს.

ალაგ-ალაგ დაძრულია ძველი კარნიზის ქვები.

არასაკმარისია სახურავის შევრილები - ისინი ძალზე ახლოა კედლებთან და ვერ უზრუნველყოფს მათ დაცვას ატმოსფერული ნალექებისგან (ტაძრის საფასადე რელიეფებზე შეიმჩნევა ლიქენების გავრცელება, მხატვრობაზე კი - ნაღესობის დაშლა).

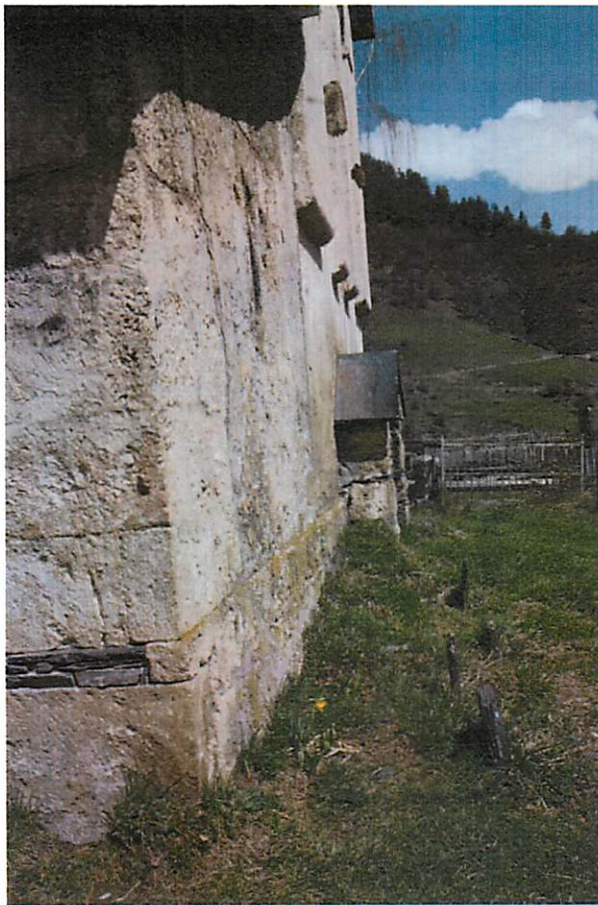
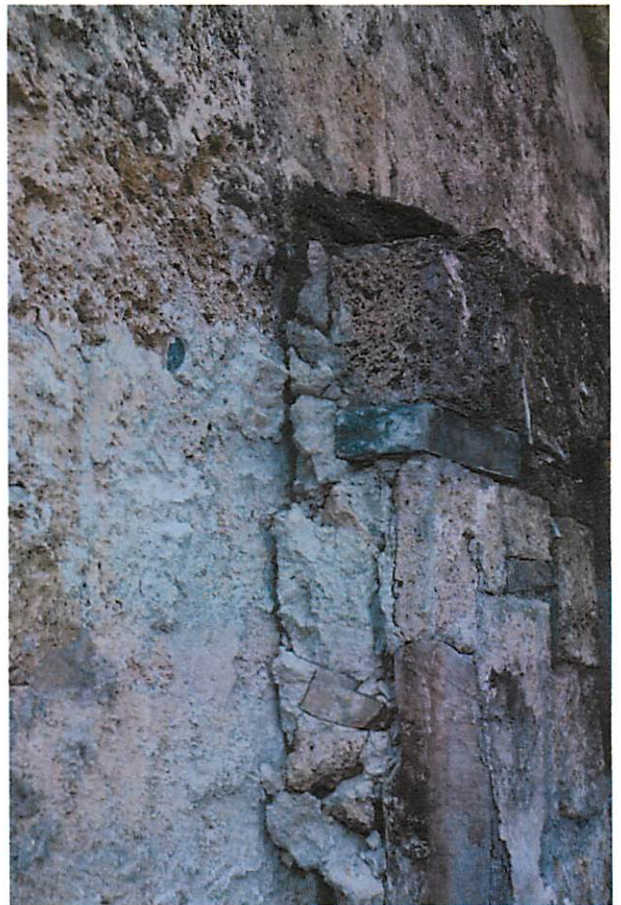
არ არის მოწესრიგებული ნაგებობის პერიმეტრიდან წყლის გადამყვანი სისტემა
ნაგებობის ცოკოლზე შეიმჩნევა მცენარეები, წყალმცენარეები და ლიქენები.

ტაძრის ჩრდილოეთ კედელთან ნესტის წყაროს ქმნის დანგრეული მინაშენის
დარჩენილი ნაწილი – მინაშენის ფრაგმენტს ტაძრის კედელთან კავშირი აქვს
დაკარგული და მასსა და კედელს შორის ატმოსფერული ნალექების დაგროვებას
განაპირობებს.

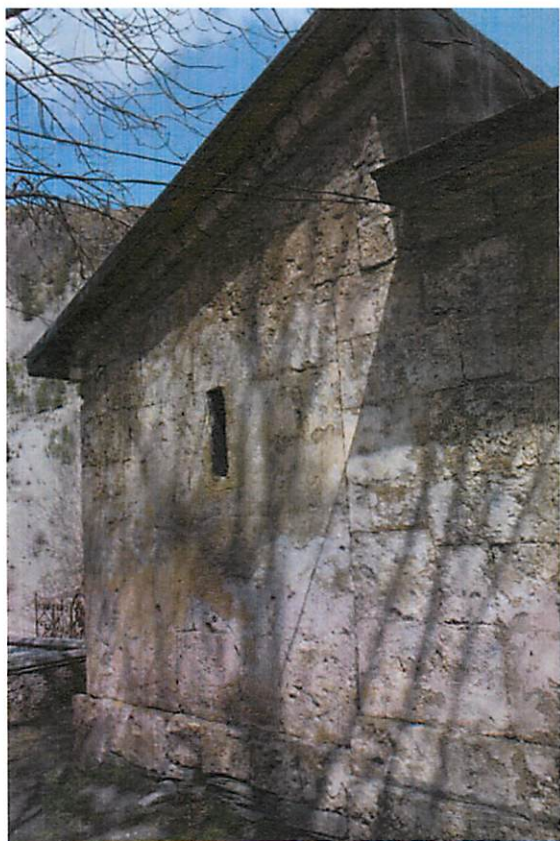
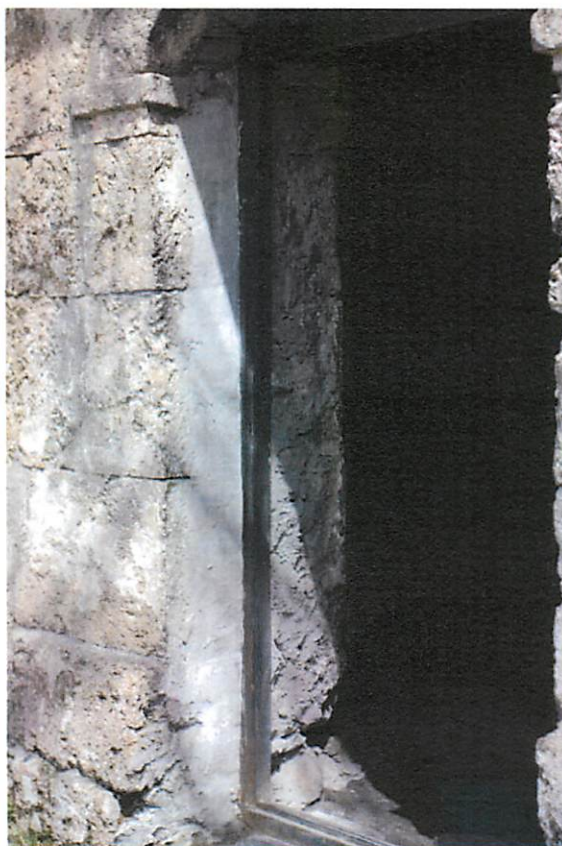
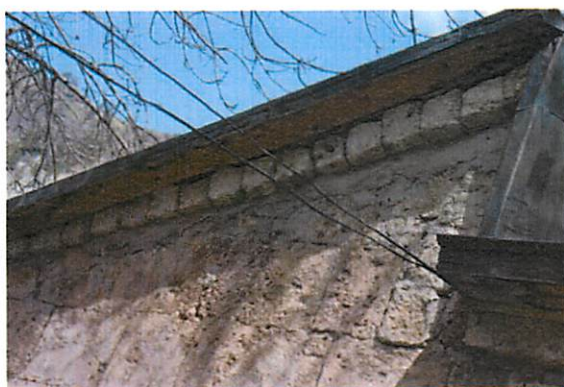
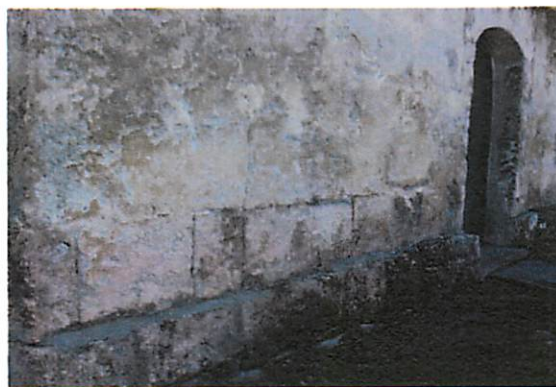
ნაგებობის შეკეთებისას ბევრგან არის გამოყენებული ცემენტის ხსნარი

ცემენტის ხსნარის გამოყენებითაა ჩასმული ახალი კარნიზის ქვები, ცემენტითაა შელესილი მინაშენის კარის წირთხლი, ბზარები და სხვა.

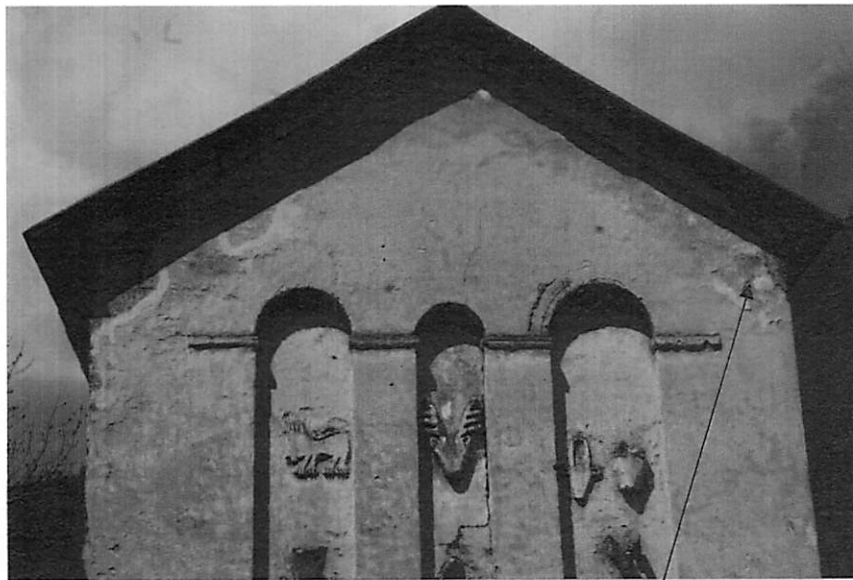
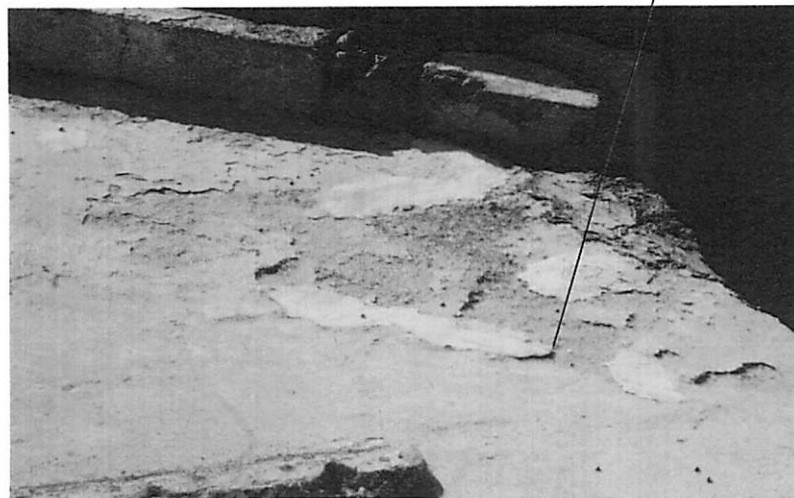
მხატვრობა შესრულებულია წითელი ოქრით თხელ ნაღესობაზე, ზოგ ადგილას 1980-იან წლებში გაკეთებული ქიმები ჩამოვარდნილია, ჩამომტვრეულია თავდაპირველი ნაღესობაც, რომელზეც მხატვრობა იყო შესრულებული.

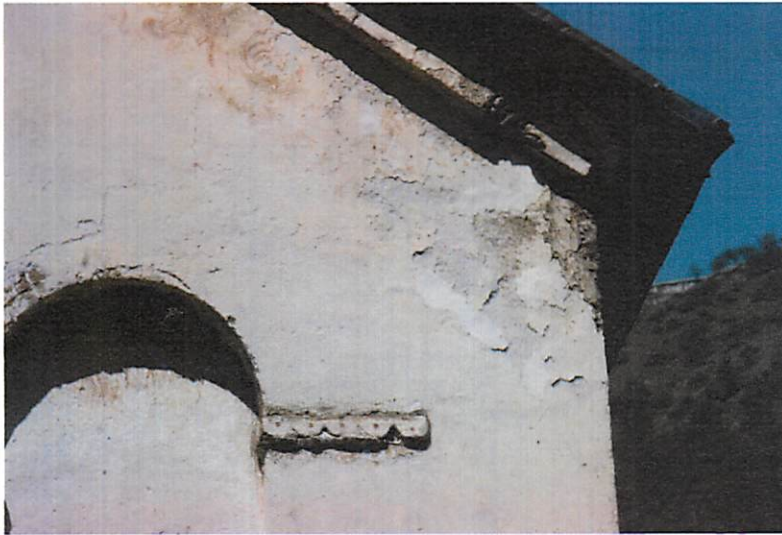
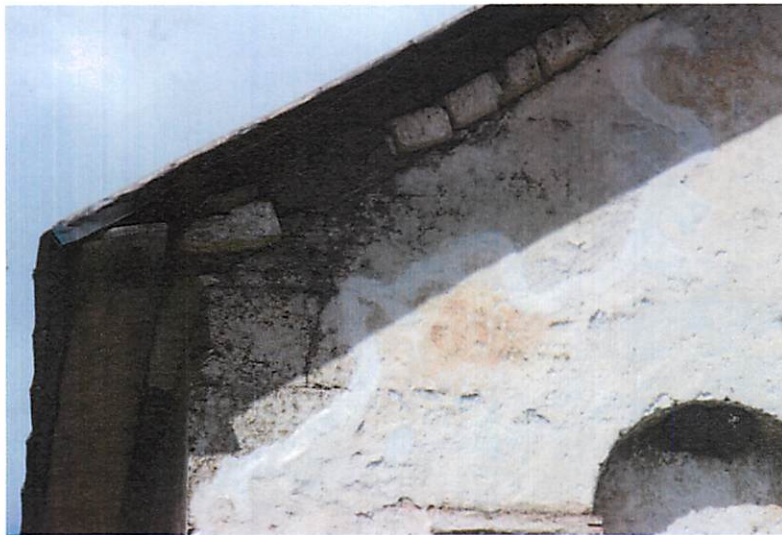
დაზიანებები კარგად გაირჩევა სულიწმიდის მოფენის კომპოზიციის კიდურა ფიგურებთან. აქ მხატვრობის ნაწილი ნაღესობიანადაა დაკარგული, ნაღესობის ნაწილი კი ისეა მოცილებული კედელს, რომ ქარისა და წვიმის დროს უცილობლად ჩამოცვივდება.

მხატვრობის დაზიანების მიზეზი უთუოდ სახურავია, რომელიც სათანადოდ არ იცავს კედელს წვიმისა და ქარისგან. აუცილებელია განისაზღვროს სახურავის

კედლის სიბრტყიდან დაცილების ოპტიმალური ზომა, რაც არქიტექტურული კვლევის შედეგი იქნება.

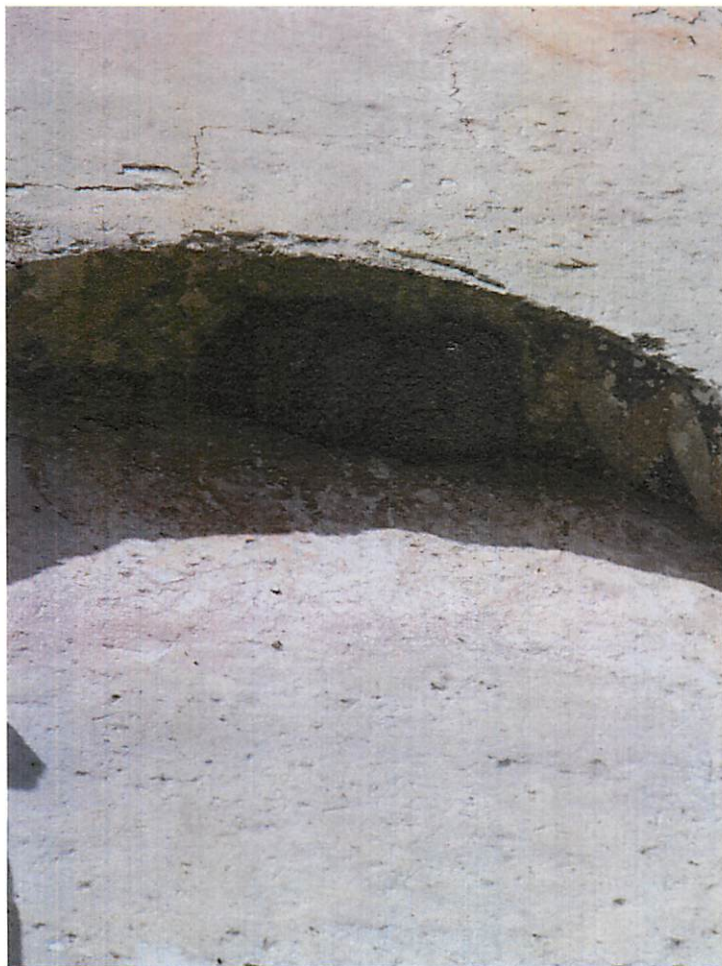
თაღებში, ევმანუელისა და წმინდანთა გამოსახულებებთან, მერცხლის ბუდეებია

ფრინველები და მათი ბუდეები ცხადია ძალზე აზიანებს მხატვრობას და აუცილებელია ამ ვითარების მოწესრიგება.

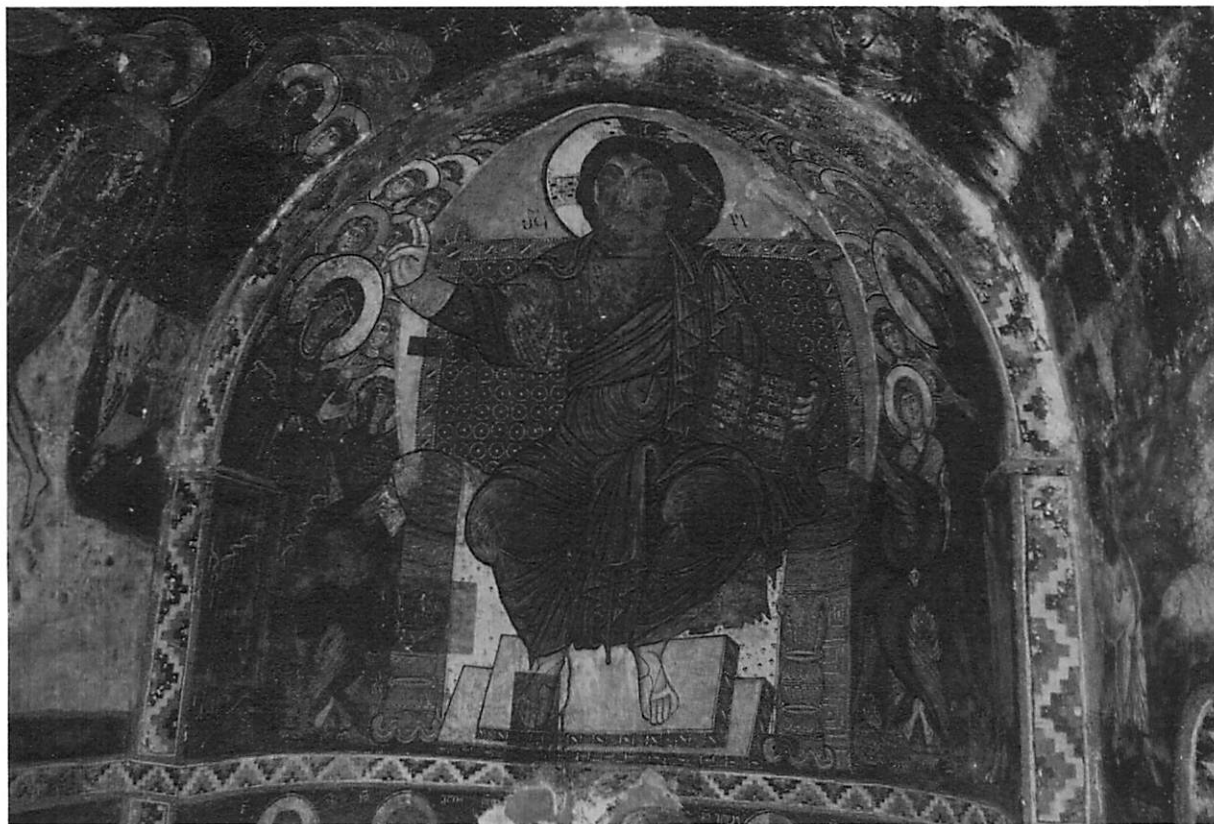
ინტერიერის სახვადასხვა მონაკვეთებში შეიმჩნევა როგორც ნაღესობის, ასევე გრუნტისა და ფერწერული ფენის სხვადასხვა სახისა და სირთულის დაზიანებები, რომელთა მიმართ განსახორციელებელი ჩარევების განსაზღვრა მოხატულობის შემდგომ კვლევას საჭიროებს.

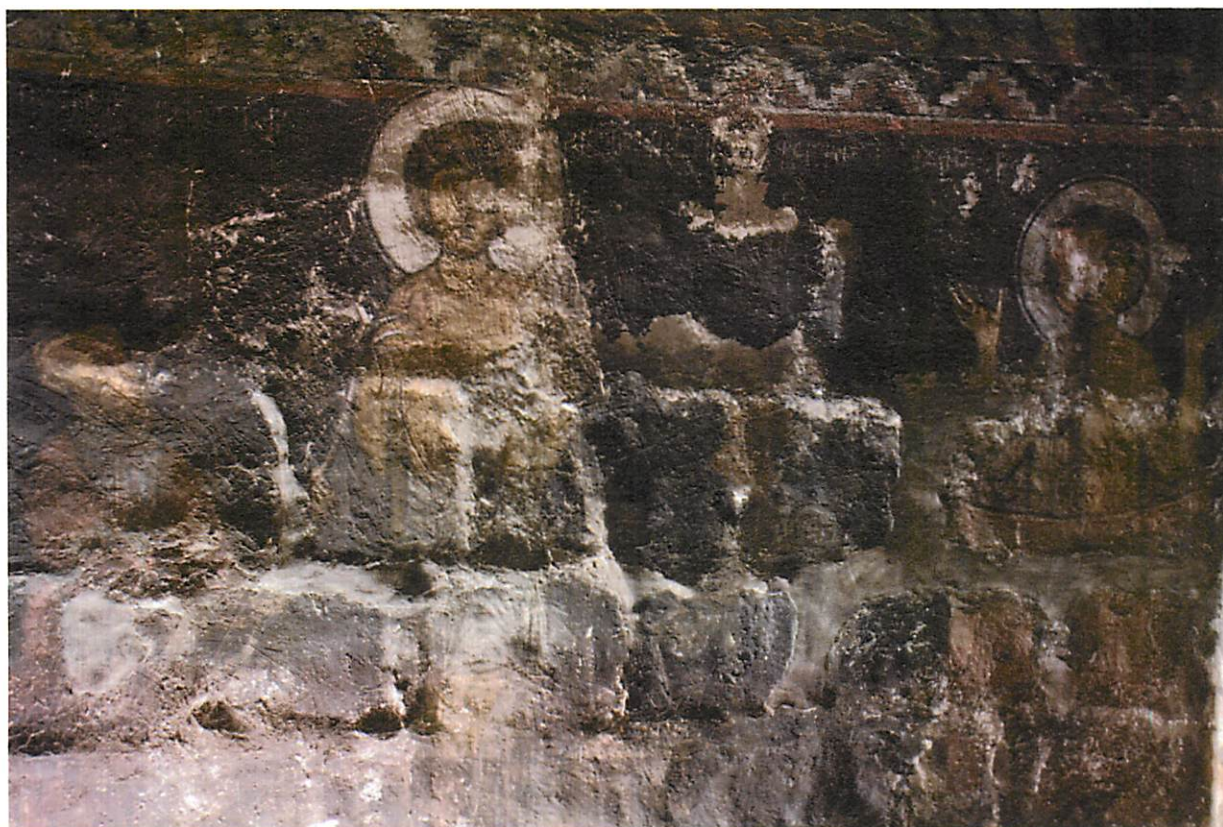
ნაღესობის დაზიანება:

ნაღესობა ალაგ-ალაგ მოცილებულია საფუძველს. ამ ტიპის დაზიანება შეინიშნება: კამარებში: ძირითადად - წყლის ჩაუნვის ადგილებში და ბზარებთან.

სამხრეთ კედელზე (წმ. გიორგის სცენები) - განსაკუთრებით ქვების შეერთების ადგილებში. აშკარაა, რომ ეს დაზიანება რესტავრაციამდეც შეიმჩნეოდა - სწორედ ამ ადგილებში არის გაკეთებული ქიმები; თუმცა, შეიძლება ვივარაუდოთ, რომ დაზიანების პროცესი გრძელდება - ზოგ ადგილას ქიმი კედელსაა მოცილებული, გაირჩევა ახლად ამოტეხილი ადგილებიც.

გარდა ამ ძირითადი დაზიანებებისა, ბევრგან გვხვდება (განსაკუთრებით კამარაზე) ნაღესობის მცირე ამოტეხილი ადგილები.

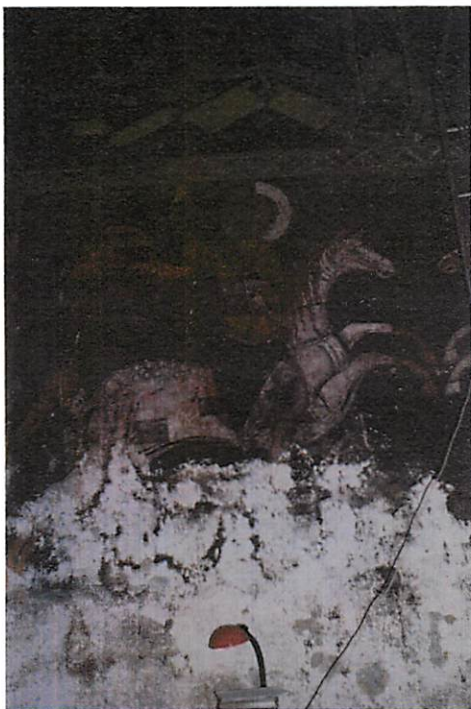
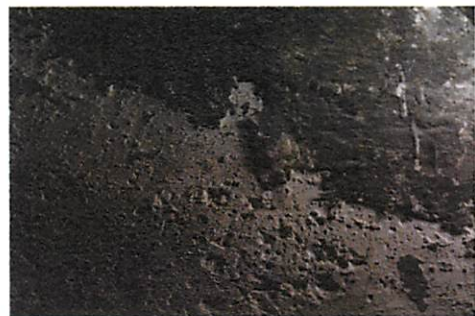
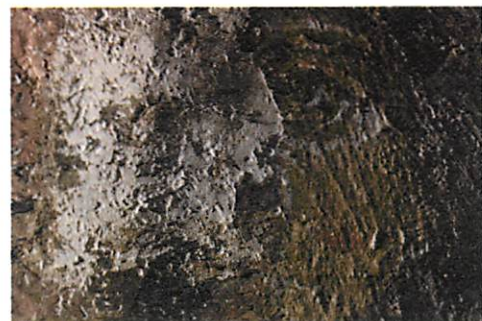
გრუნტის დაზიანება:

ზოგ ადგილას გრუნტი მთლიანად ჩამოცვენილია – მაგ., ჩრდილოეთი კედლის ქვედა ნაწილში, იქ, სადაც წმ. მხედრები გამოსახული.

ბევრგან სადაც გრუნტი ჯერ კიდევ დარჩენილია ნაღესობაზე, იგი ძლიერ არის ნაღესობას მოცილებული და ცვივა - ასეთი დაზიანება ჩრდილოეთ კედელს იატაკიდან 170-220სმ სიმაღლემდე გასდევს ზოლად.

სამხრეთ კედელზე (წმ. გიორგი კირის ორმოში, წმ. გიორგის ფოცხვით ხვეტა და თავის კვეთა) გრუნტის ჩამოშლა მხოლოდ რამდენიმე ადგილზე გაირჩევა (მაგ. წმ. გიორგის სახეზე, სხეულზე, ფონზე). აღსანიშნავია, რომ კედლის ქვედა ნაწილზე - იატაკიდან 2,5 მ-ის სიმაღლემდე (ანუ ჩრდილოეთი კედლის გრუნტის დაზიანების მოპირდაპირე მონაკვეთზე) მოხატულობის გრუნტი მყარია.

დასავლეთ კედელზე ჩამოშლილი გრუნტი ალაგ-ალაგ გაირჩევა (მარცხენა ჯალათი, ფონი, დასავლეთი კედლის სამხრეთი კუთხე), თუმცა მდგომარეობა ჩრდილოეთ და სამხრეთ კედლებთან შედარებით უკეთესია.

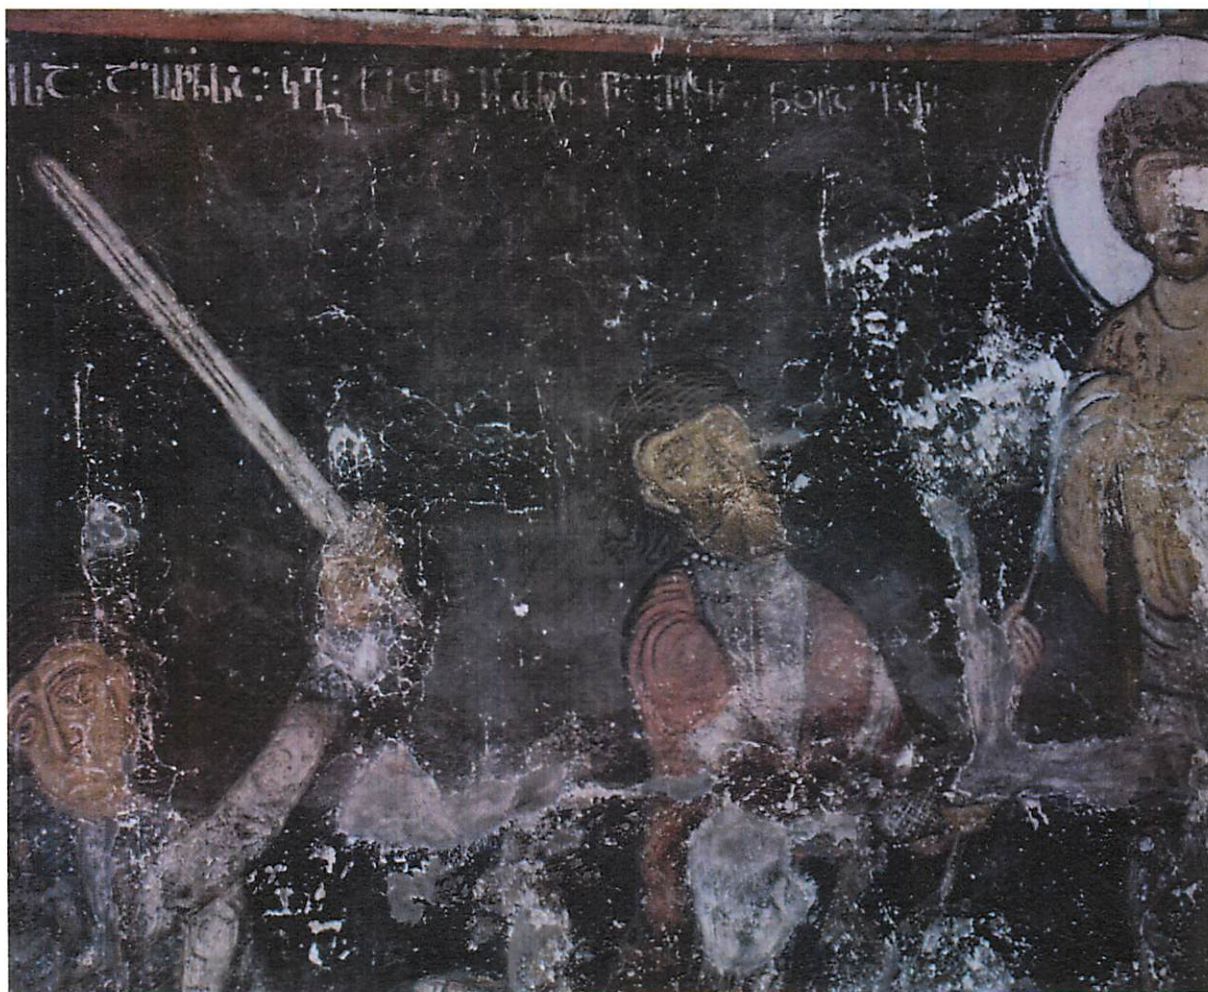
ბზარები: მხატვრობაზე წერილი ბზარები გაირჩევა სამხრეთ, დასავლეთ და ჩრდილოეთ კედლებზე. ბზარები სავარაუდოდ მხოლოდ გრუნტზეა განვითარებული, რაც სამომავლოდ გრუნტის კედლიდან მოცილებას და ჩამოშლას გამოიწვევს.

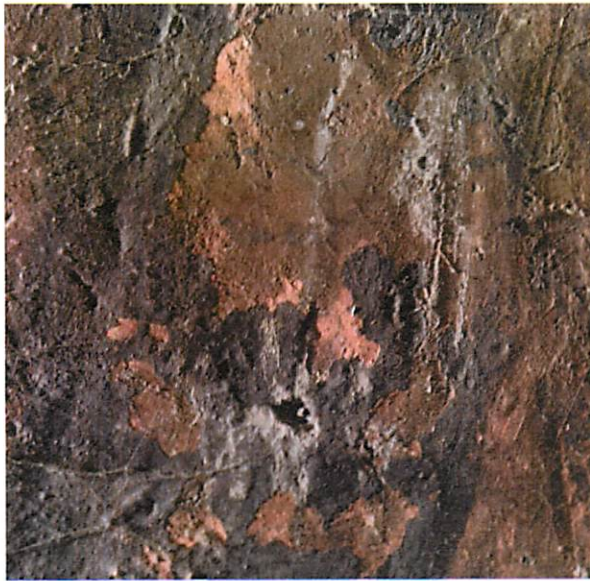
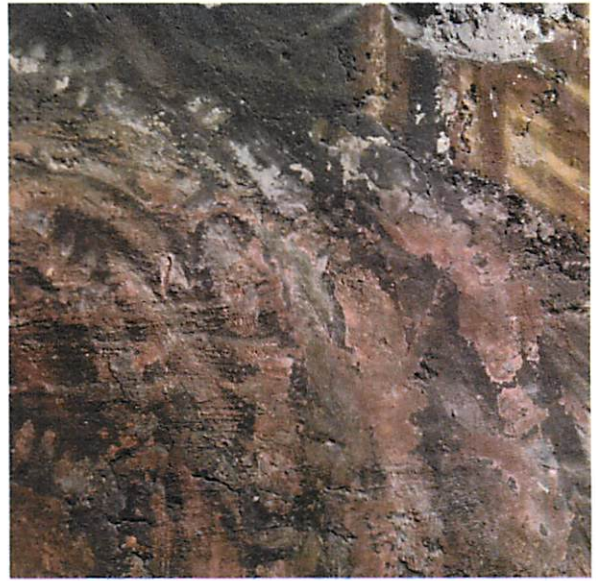
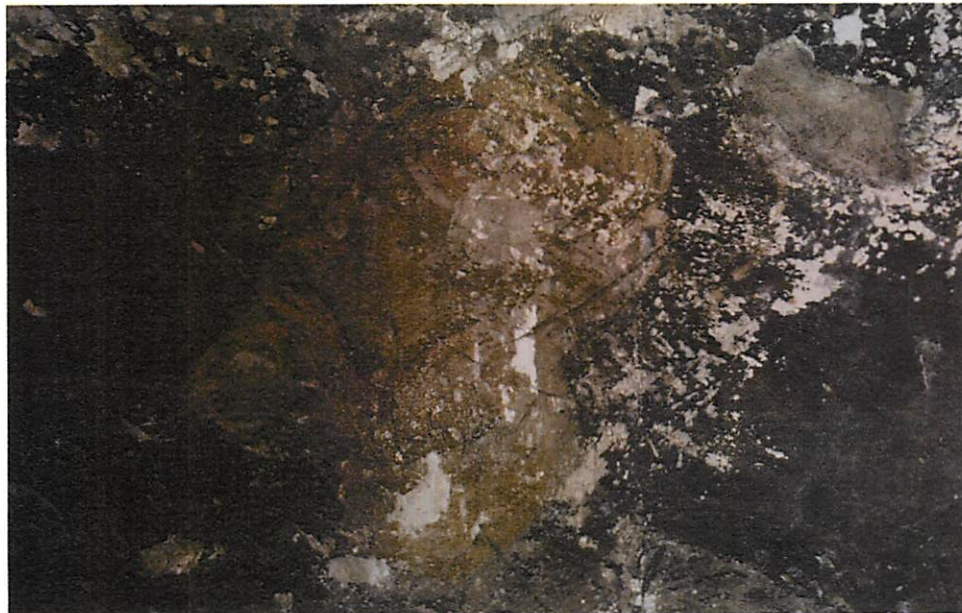
ფერწერული ფენის დაზიანება:

მთელ სივრცეში შეიმჩნევა ფერწერული ფენის აქერცლვა. ამ ტიპის დაზიანება განსაკუთრებით თვალსაჩინოა კამარის თითქმის ყველა სცენაზე, აგრეთვე - ზოგ ადგილას კედლებზეც, განსაკუთრებით ჩრდილოეთით და სამხრეთით (ჩრდ. კედელი - წმ. გიორგის სახე, წმ. თევდორეს სახე, სამოსი, ცხენის ფაფარი. სამხ. კედელი წმ. გიორგის სახე, ტანი, ჯალათის სახე დას ხვ.)

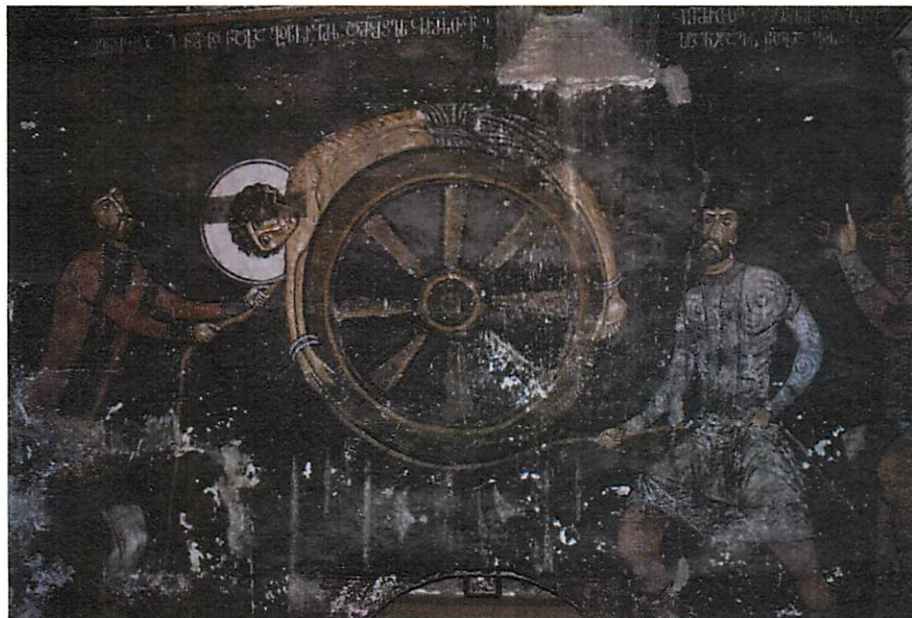
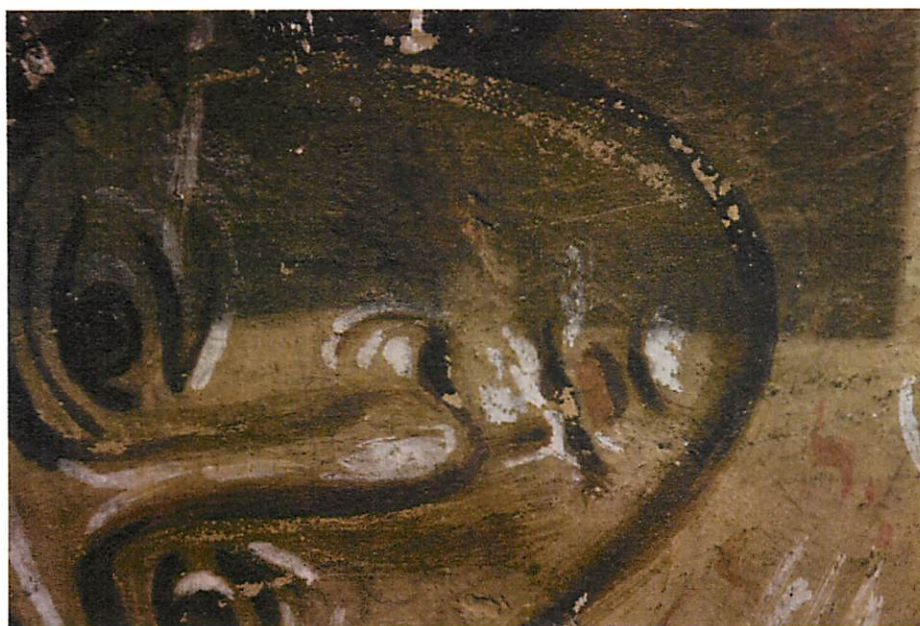
კედლები დაფარულია ჭუჭყით, ჭვარტლითა და მტვრით, კაპიტელზე ჩანს ჩიტის ბუდის ნარჩენი და მის ქვემოთ პილასტრზე ესკრიმენტები, ზოგ ადგილას შეიმჩნევა მექანიკური დაზიანებებიც – უხეში საგნის ჩამოსმით გამოწვეული ნაკაწრები.

რესტავრაციის დროს დატოვებულია გაუწმენდავი ადგილები - კვლევა გვიჩვენებს იმას, საჭიროა თუ არა მათი გაწმენდა და რა დოზით.
