ქ. თბილისი, დავით აღმაშენებლის ქ. #36 და #34

მდებარე სახლების რეაბილიტაციის პროექტი

საკონკურსო წინადადება

საპროექტო დოკუმენტაციის მომზადების
მენეჯმენტის გეგმა და სტრუქტურა

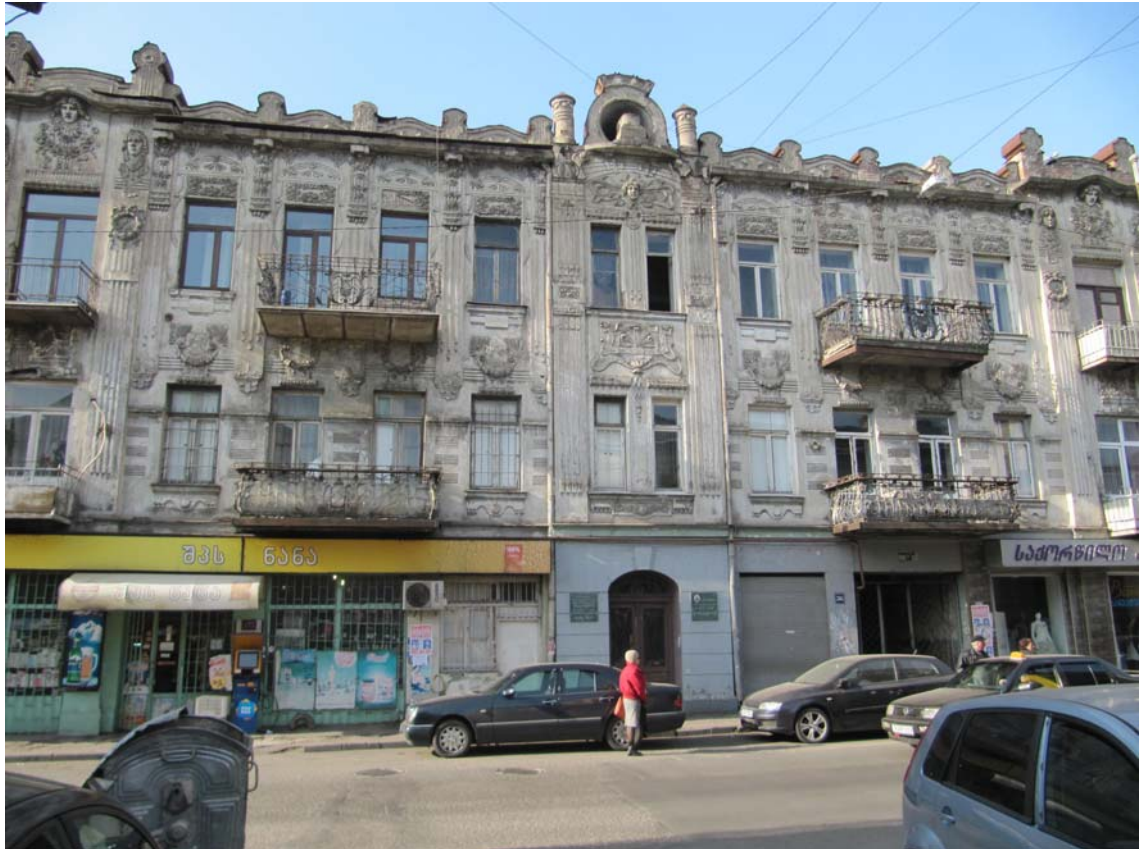
ა. საცხოვრებელი სახლი, დავით აღმაშენებლის №36

თბილისის პირველი გილდიის ვაჭრის ერასტი ჭავჭავანიძის სამსართულიანი სახლი მოდერნის სტილის თბილისურ საცხოვრებელ შენობათა შორის ერთ-ერთი საუკეთესოა. საინტერესოა იგი თავისი საფასადო სახით და ინტერიერის მხატვრული გაფორმებითაც. „რუსული“ აგურით აგებული შენობის გეგმარება II-ს მსგავსი ფორმისაა და განივად არის მიმართული ქუჩისკენ. გრძელი ფასადი ქუჩისკენ ნაღესი ფორმებით გამოდის. შიდა მართკუთხა ეზო მთლიანად მოცული იყო ხის გალერეა-აივნებით.

XXს-ის დასაწყისში აგებული სახლი საკმაოდ დაზიანებულია, განსაკუთრებით ეზოს ფასადები სხვადასხვა ფორმისა და სახის შემინვით. აქვს უსახო ამოშენება და მიშენებებიც. გადაკეთებულია ფასადის I სართულის ღიობებიც, სადაც თავიდანვე კომერციული მოცულობები იყო განლაგებული. დაზიანებულია საფასადო ნაღესი კვეთილი შემკულობაც.

შემორჩენილი კონსტრუქციული და მხატვრული დეტალებით შესაძლებელი ჩანს, როგორც ქუჩის ასევე ეზოს ფასადების და სადარბაზოს თავდაპირველი მოცულობითი სტრუქტურის და მხატვრული სახის დადგენა. იგივე საკითხის გადაწყვეტაში დაგვეხმარება ისტორიულ-ბიბლიოგრაფიული და საარქივო მასალა. მოსაძიებელია თავდაპირველი მშენებლობის პროექტი. ასევე მსგავსი ტიპის ნაგებობების ანალიზი, მათი როგორც ანალოგიების მოშველიების თვალსაზრისით.

ყოველივე აქედან გამომდინარე მიგვაჩნია, რომ სრულყოფილი ფიქსაციისა და არქიტექტურული კვლევის შედეგად შესაძლებელი იქნება ნაგებობის თავდაპირველი სახის (არქიტექტურული ნაღესი ფორმების, ფერის) სრული აღდგენა.

ნაგებობა არქიტექტურული ძეგლია რომლის სტატუსი ითვალისწინებს რესტავრაციას. ამიტომ, აქ თუ ადაპტაცია და სახეცვლილება იქნება განსაზღვრული, ეს ქმედება ფრთხილ მიდგომას მოითხოვს. აქ შემორჩენილია XIX ს-ის სამშენებლო ხელოვნებისა და მხატვრული გაფორმების სხვადასხვა ხერხი და ნიმუში, რისი დაცვაც აუცილებელია როგორც ფასადებზე ასევე ინტერიერშიც.

ადაპტაცია შეიძლება განხორციელდეს ქუჩის ფასადის I სართულის ღიობების და ზოგ შემთხვევაში ეზოს აივნების რეაბილიტაციისას. ოღონდ მხოლოდ იმ შემთხვევაში თუ პროექტირებისას გაანალიზებული იქნება ნაგებობის მხატვრულ-არქიტექტურული სახე და ახალი მოცულობა შექმნის თავდაპირველი კომპოზიციის ადეკვატური არქიტექტურული სტილის მქონე სტრუქტურას.

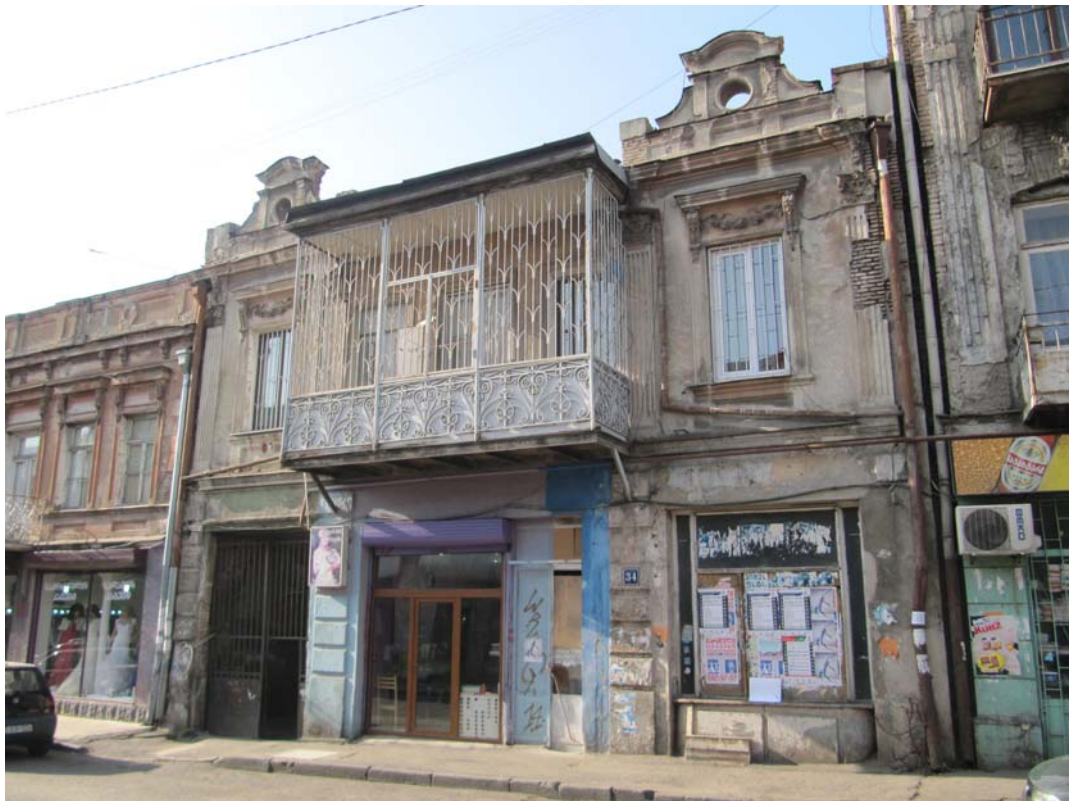
ბ. საცხოვრებელი სახლი, დავით აღმაშენებლის №34

ქუჩის პერიმეტრზე მდგომი ორსართულიანი ნაგებობა თბილისურ საცხოვრებელ სახლთა საინტერესო მაგალითია. ქართული აგურით აგებული შენობის გეგმარება II-ს მსგავსი ფორმისაა და გრძივად არის მიმართული კვარტალის სიდრმისკენ. შენობის ფასადი ფსევდორენესანსული სტილისაა, მორთული სანდრიკებიანი სარკმლებით, კანელურებიანი პილასტრებითა და ოვალური ფლანგური ფრონტონებით. ეზო მთლიანად მოცული იყო ხის გალერეა-აივნებით.

1882 წელს აგებული სახლი საკმაოდ დაზიანებულია. ეზოს აივნების ნაწილი ამოშენებული და ჩაშენებულია უსახო მოცულობებით. სხვადასხვა ფორმებით არის შეცვლილი ქუჩის ფასადის I კომერციული სართულის დიობებიც. დაზიანებულია საფასადო ნაღესი კვეთილი შემკულობაც. უსახო ცხაურშია ჩასმული II სართულის ლითონის ჭვირული კიდული აივანი.

აქაც, შესაძლებელი ჩანს ქუჩის I სართულის და ასევე ეზოს ფასადების თავდაპირველი მოცულობითი სტრუქტურის და მხატვრული სახის დადგენა, შემორჩენილი კონსტრუქციული და მხატვრული დეტალებით, რაშიც დაგვეხმარება ისტორიულ-ბიბლიოგრაფიული და საარქივო მასალა. მოსაძიებელია თავდაპირველი მშენებლობის პროექტი.

ამ შემთხვევაშიც სრულყოფილი ფიქსაციისა და არქიტექტურული კვლევის შედეგად შესაძლებელი იქნება ნაგებობის თავდაპირველი სახის (არქიტექტურული ნაღესი ფორმების, ფერის) სრული აღდგენა.

ადაპტაცია შეიძლება განხორციელდეს ქუჩის ფასადის I სართულის დიობების და ზოგ შემთხვევაში ეზოს სახეცვლილი აივნების რეაბილიტაციისას. ოღონდ მხოლოდ იმ პირობით თუ პროექტირებისას გაანალიზებული იქნება ნაგებობის მხატვრულ-არქიტექტურული სახე და ახალი მოცულობა შექმნის თავდაპირველი კომპოზიციის ადეკვატური არქიტექტურული სტილის მქონე სტრუქტურას.
