ქალაქი თბილისი, ღვინის აღმართი N8-ში მდებარე
შენობების ფასადების რეაბილიტაციის პროექტი

საკონკურსო წინადადება

რეაბილიტაციის კვლევითი და საპროექტო-სახარჯთაღრიცხვო
დოკუმენტაციის შედგენა

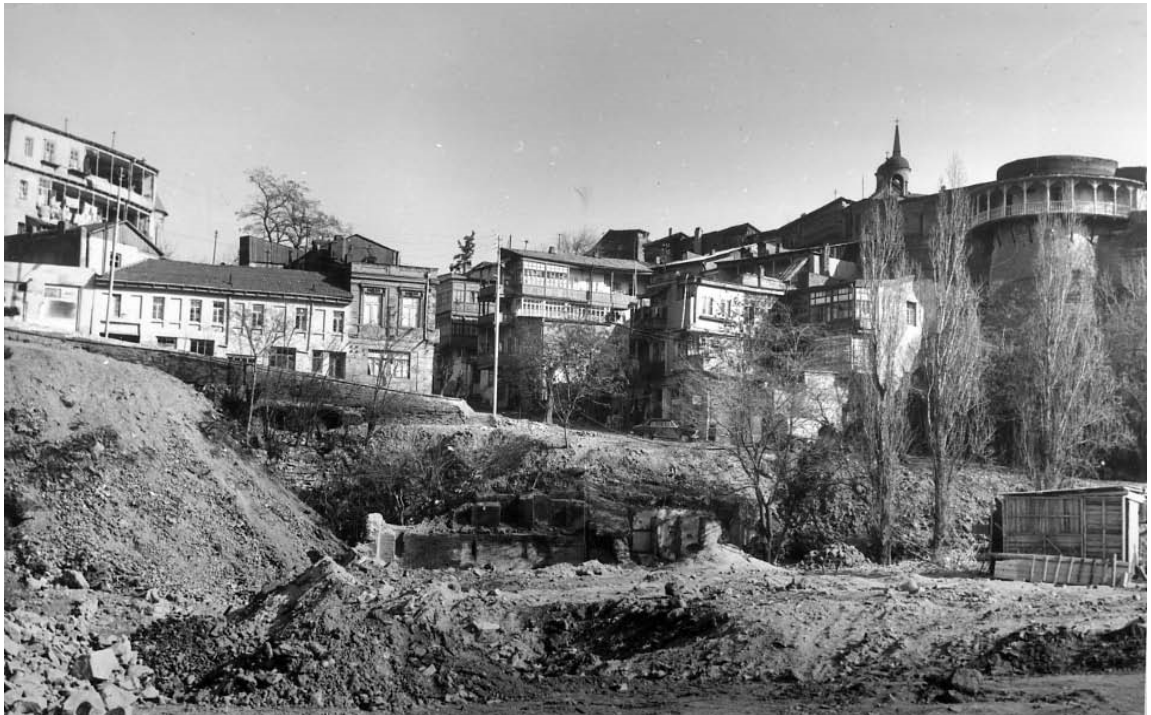
დ. სარაჯიშვილის ღვინის საცავის ნაშთი

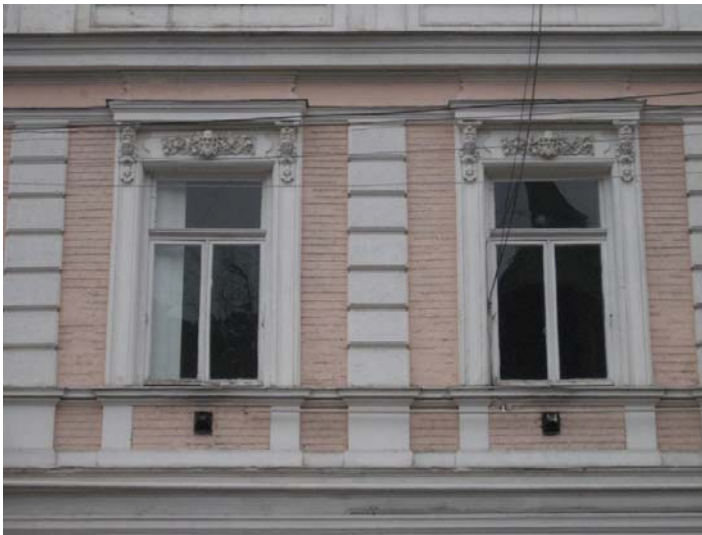
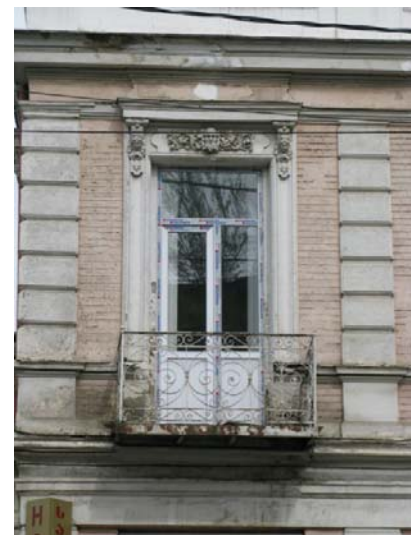
აღსანიშნავია ნაგებობის არქიტექტურული და მხატვრული ელემენტების ორიგინალობა და შესრულების ინდივიდუალიზმი: სადარბაზო კარის ჭედური ცხაური და წინფრა, აივნების დეკორატიული მოაჯირები, კარნიზები, ღიობების შემომსაზღვრელი პროფილირებული საპირეები, რუსტებით დამუშავებული პილასტრები, ნაძერწი დეკორის ელემენტები და სხვა. შენობა ძირითადად ნაგებია ე.წ

ქართული აგურით კირის ხსნარზე, თუმცა ზოგან გადაკეთების დროს „რუსული აგური“ და ლითონის კუთხოვანებია გამოყენებული, სართულშუა გადახურვა ხისაა. პირველ სართულზე კომერციული სართულის დიობები სახეცვლილია და მათში უსახური ცხაურებია ჩასმული.

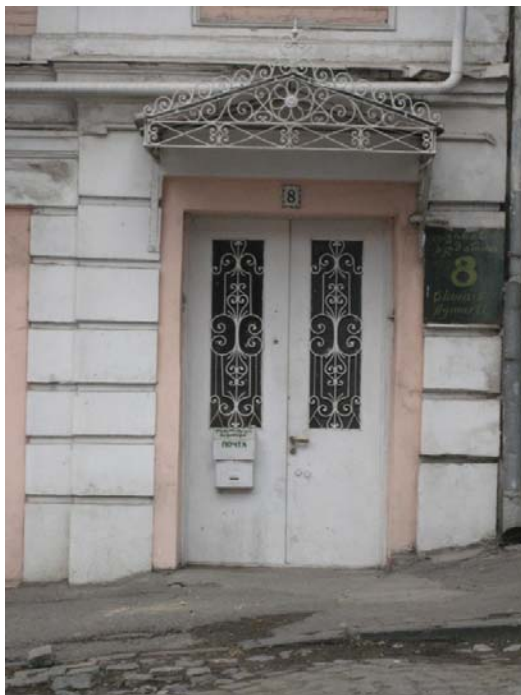
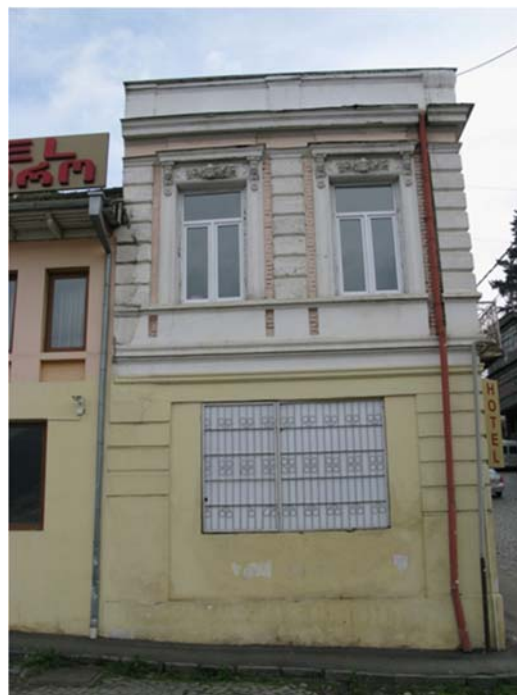
XX საუკუნის ბოლოს ახალი მესაკუთრეს ინიციატივით მოხდა სრულიად შეუსაბამო მოცულობის დაშენება, რაც აბსოლუტურად მიუღებელია და აკნინებს ძეგლის იერსახეს. აღნიშნული დაშენებული მოცულობის კორექტირება საჭიროა ძეგლის ინტერესებიდან გამომდინარე.

გადაკეთებების მიუხედავად შესაძლებელია პირვანდელი იერსახეს აღდგენა, რომლის დროსაც ცვლილება უნდა განიცადოს შენობის პირველმა სართულმა და გვიანდელმა დაშენებამ.

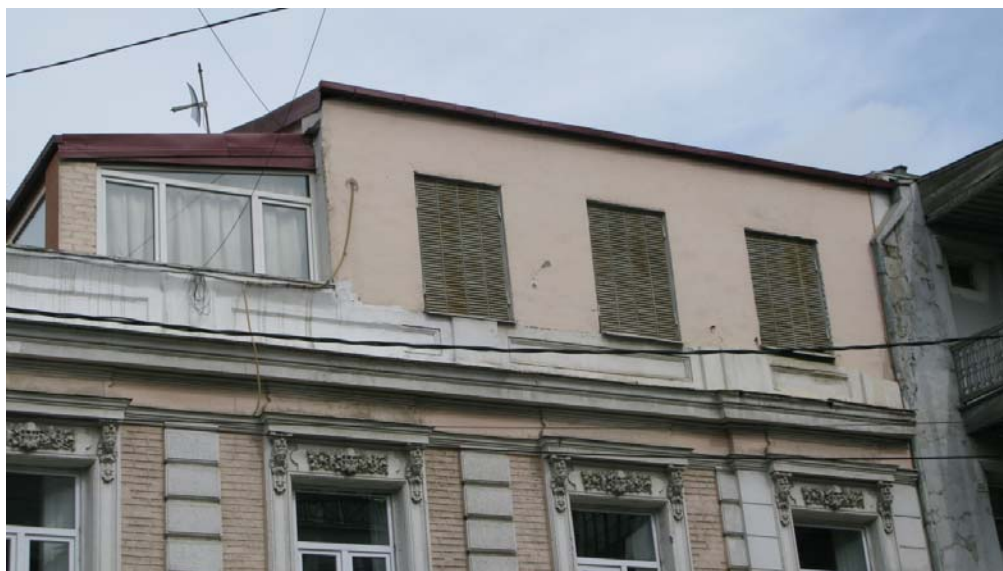
აღნიშნული შენობის გვერდით, იგივე საკადასტო ერთეულზე, დუტუ მეგრელის ქუჩისკენ მდებარეობს სასტუმროს ადმინისტრაციული შენობა, რომელსაც 2007-2010 წლებში ჩაუტარდა რეკონსტრუქცია. ამჟამად მისი ფიზიკური მდგომარეობა კარგია, შესაბამისად არ საჭიროებს დამატებით სამუშაოს განხორციელებას. ფასადი რამოდენიმე წლის წინ შეიღება, თუმცა ღვინის აღმართი N8-ში მდებარე შენობების ფასადების რესტავრაციის პროექტით გათვალისწინებული უნდა იყოს ადმინისტრაციული შენობის ფასადის კედლის სიბრტყეების დამუშავება და მისი შეღებვა საცხოვრებელი სახლისაგან განსხვავებული ტონალობით, მოცულობის გამოყოფის მიზნით. ამჟამად სახეზეა მცდელობა საცხოვრებელი სახლისა და სასტუმროს შენობის ფასადის ვიზუალური გაერთიანებისა ფერის საშუალებით, რაც მიუღებელია და აუცილებლად გათვალისწინებულ უნდა იყოს პროექტირების პროცესში.

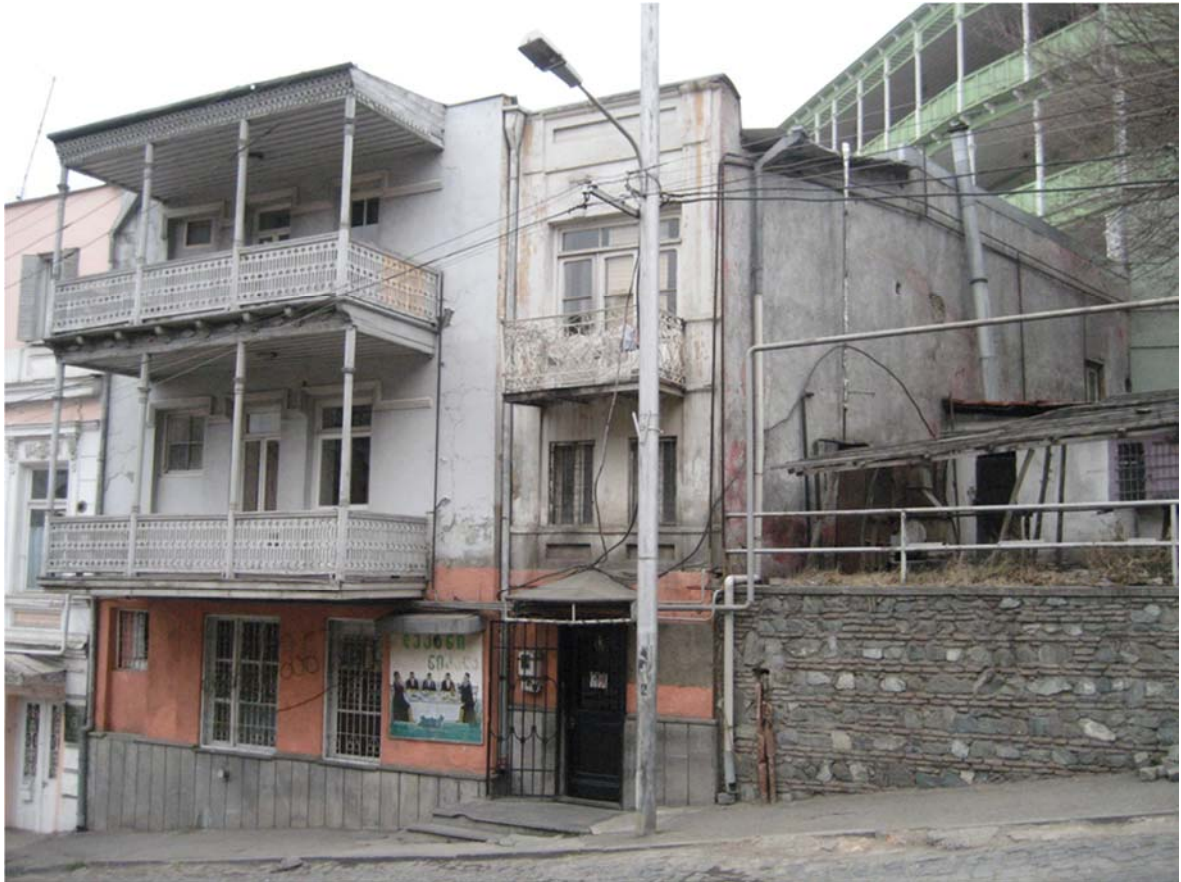
ამავე მისამართზე არსებული მესამე, სამსართულიანი შენობა, რომელიც XIX საუკუნის შუა წლებშია აგებული ხის ფართო, ჭვირულ მოაჯირიანი აივნებთ გამოდის ღვინის აღმართზე. ამჟამად სასტუმროს ფუნქციის მქონე შენობის ფასადზე წლების მანძილზე განხორციელებულმა რეაბილიტაციის სამუშაოებმა, თვითნებურად, დამატებით მოწყობილმა ფანჯრის ღიობებმა, ტროტუარის გასწვრივ ცოკოლის ბაზალტის ქვით მოპირკეთებამ და პირველი სართულის ღიობების გაბარიტების ზრდამ, სადაც ამჟამად უსახური ცხაურებია ჩასმული, მნიშვნელოვნად შეცვალა ძეგლის იერ-სახე.

დაზიანებულია ნალესი და ალაგ-ალაგ ჩამოცვნილია საღებავი. მოსაწესრიგებელია და ერთგვარ სისტემატიზებას საჭიროებს მარჯვენა მხარეს, სადარბაზოს თავზე არსებული ღიობები. დროთა განმავლობაში სავარაუდოდ მოხდა მესამე სართულზე არსებული ორი ღიობის გაერთიანება, რამაც შენობის სტრუქტურისა და მასშტაბისათვის შეუსაბამო გაბარიტის კარი გააჩინა ფასადზე. საკითხის შესწავლისთვის საჭიროა ინტერიერში დამატებით ზონდაჟის გაკეთება.

ხის აივნების მზიდი კონსტრუქციის ფიზიკური მდგომარეობის შესწავლის შედეგებზე დაყრდნობით შენობაზე განხორციელდება ხის ელემენტების რესტავრაცია, დაზიანებული ფრაგმენტები შეიცვლება იდენტურად დამუშავებული ახალი მასალით. კედლის სიბრტყეები და ხის ჭვირული აივნები გაიწმინდება,

დადგინდება ავთენტური ფერი. სათანადო კვლევით დაზუსტდება ღიობების გაბარიტები, რაც აისახება საპროექტო დოკუმენტაციაში და საშუალებას მოგვცემს რესტავრაციის შედეგად შენობას დავუბრუნოთ პირვანდელი იერ-სახე.
