სსიპ „საქართველოს კულტურული მემკვიდრეობის დაცვის ეროვნული სააგენტო“-ს მიერ
გორის მუნიციპალიტეტი, მარიამხევის ღმრთისმშობლის ეკლესიის სარეაბილიტაციო
სამუშაოების საპროექტო-სახარჯთაღრიცხვო დოკუმენტაციის სახელმწიფო შესყიდვაზე
2013 წლის 26 აპრილს გამოცხადებულ კონკურსზე (საკონკურსო განცხადების #745)

მარიამხევისდმრთისმშობლის ეკლესია.

არქიტექტურულ კონსტრუქციული მდგომარეობა

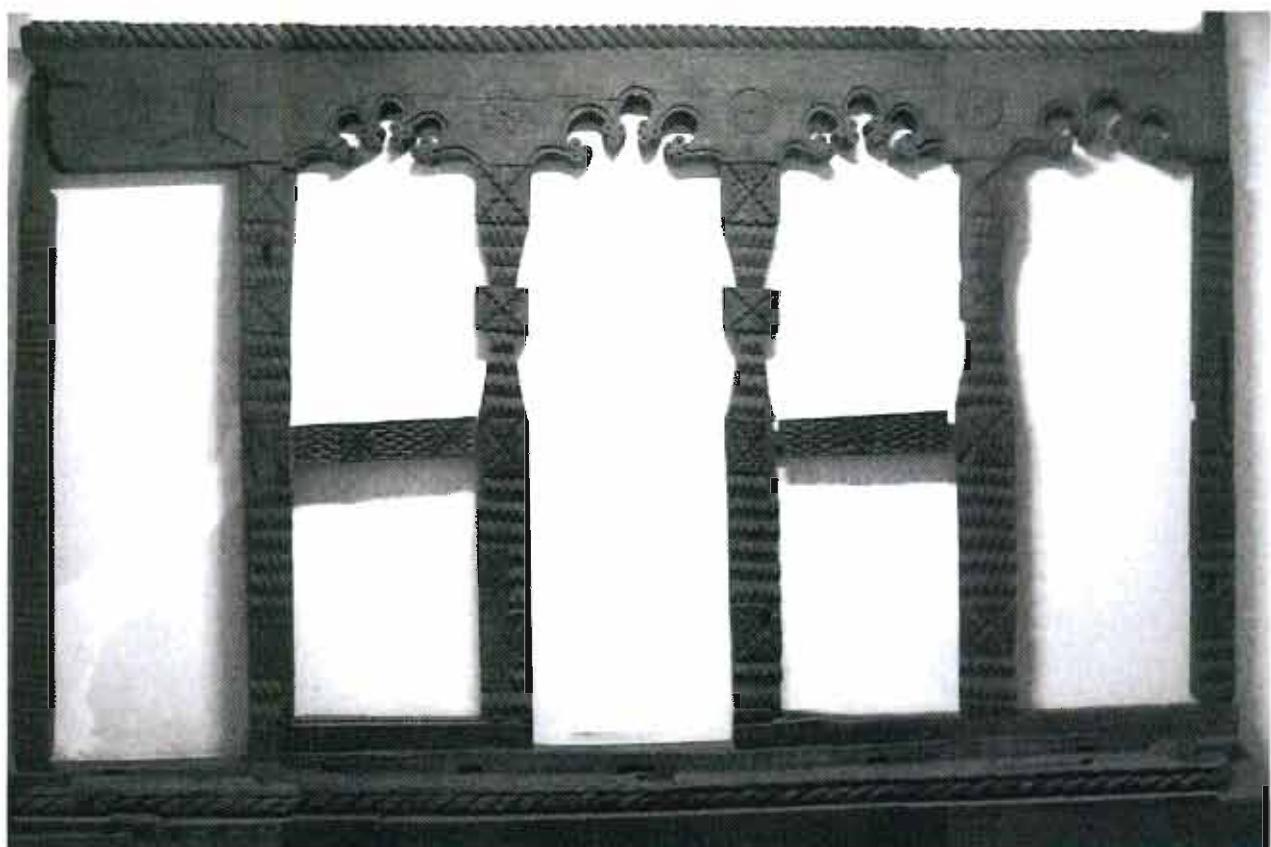
ბოშურის თემი. ფეტვისხევი. მარიამწმინდის ეკლესიის ხის კანკელი (XV-XVI სს.).
დაცულია საქართველოს ეროვნულ მუზეუმში.
