წალენჯიხის მაცხოვრის ფერიცვალების ეკლესიის მოხატულობის წინასაპროექტო შეფასების მომსახურების შესყიდვის კონკურსის

ოქმი #2

წალენჯიხის მაცხოვრის ფერისცვალების ეკლესიის  
მოხატულობის წინასაპროექტო შეფასება

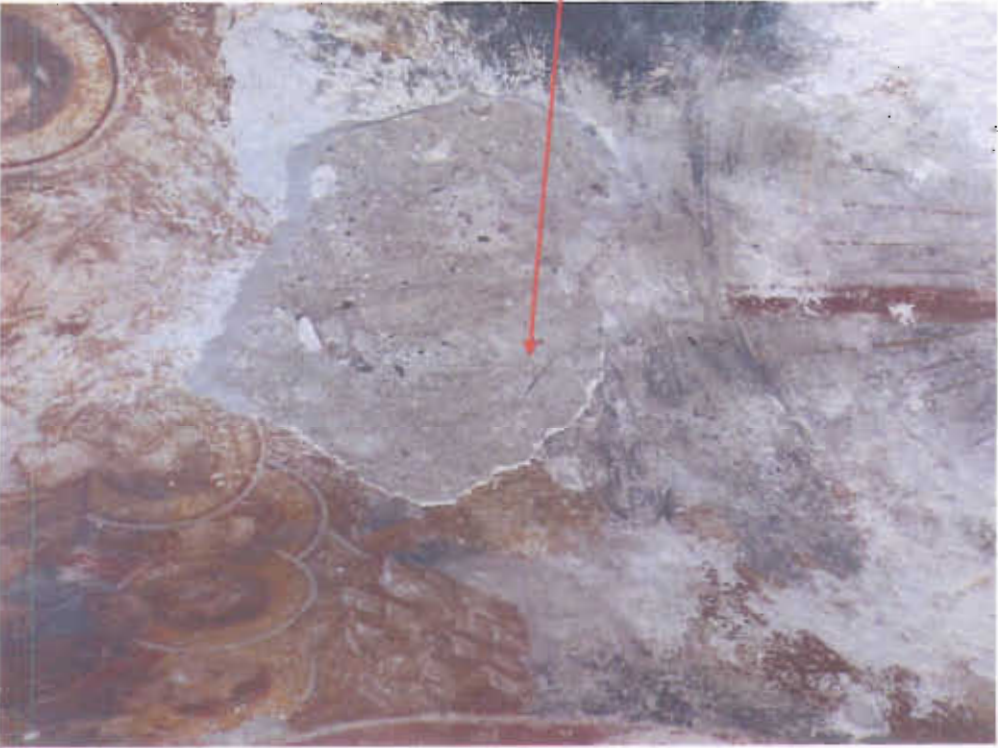
- ბათქაში დიდ ფართობებზეა ჩამოშლა (ზოგან ქიმებიანად, ზოგან მხოლოდ ბათქაშისა, ისე, რომ ქიმები ადგილზეა) - ალაგ-ალაგ შეიმჩნევა მთელ ინტერიერში; განსაკუთრებით მძიმე მდგომარეობაა მკლავების კამარებზე, საკურთხევლის კონქსა და სამხრეთი მკლავთაშორისის სამხრეთ კედელზე.

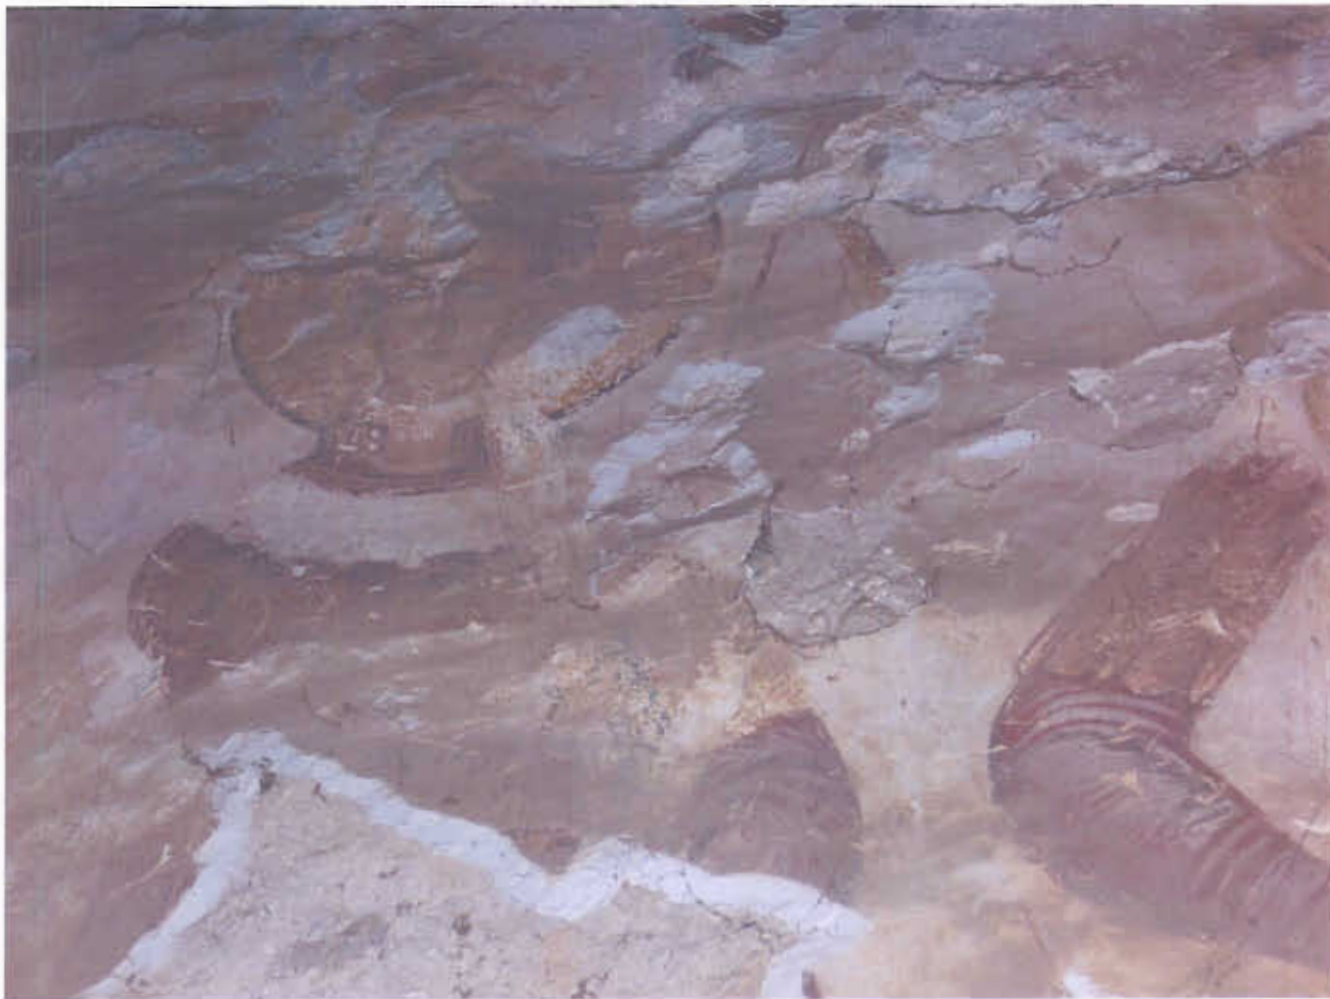
- ბათქაშის ამოტეხვა მცირე ზომის მონაკვეთებზე - შეიმჩნევა ტაძრის მთელ სივრცეში

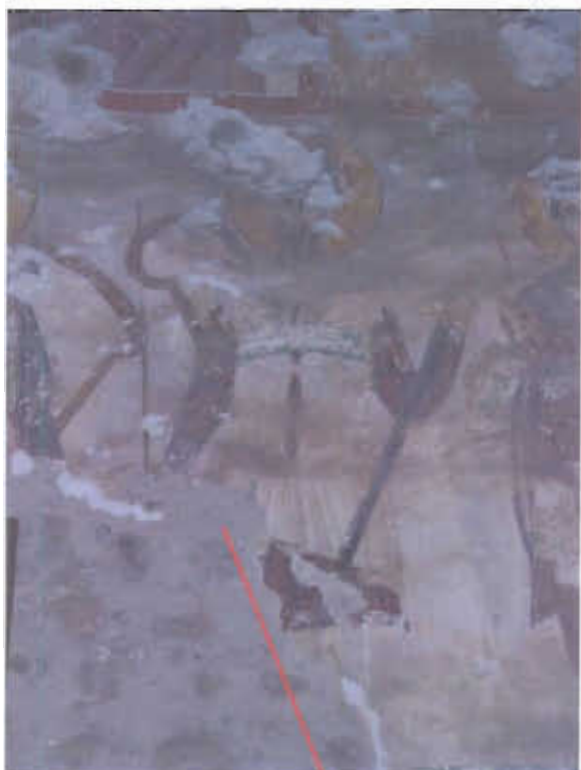
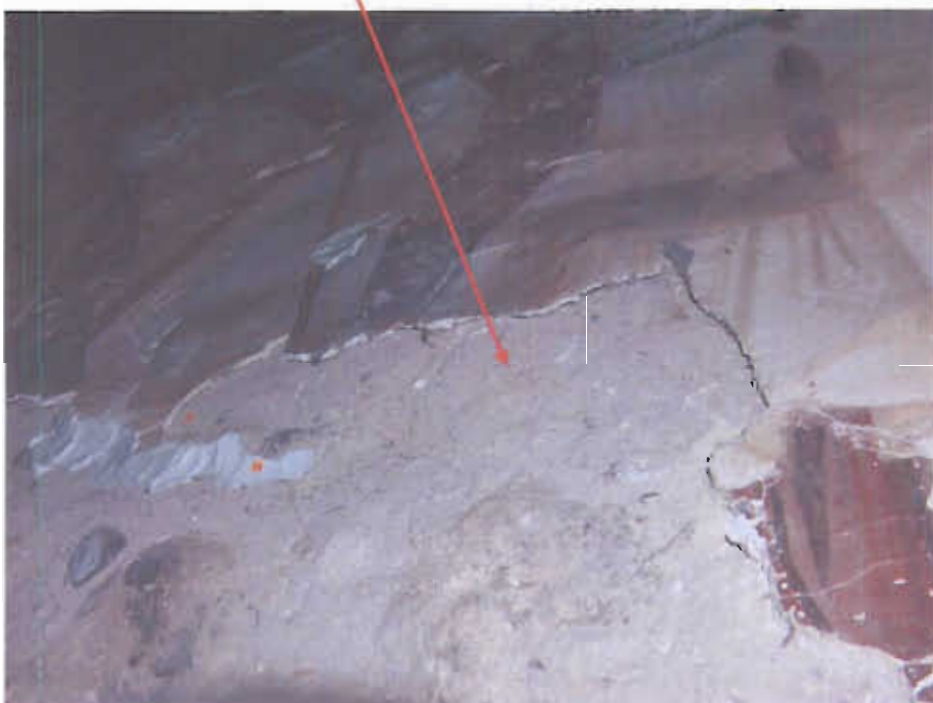
- ქიმებსა და ბათქაშს შორის კავშირის დაკარგვა - განსაკუთრებით თვალსაჩინოა სამხრეთ მკლავთაშორისში

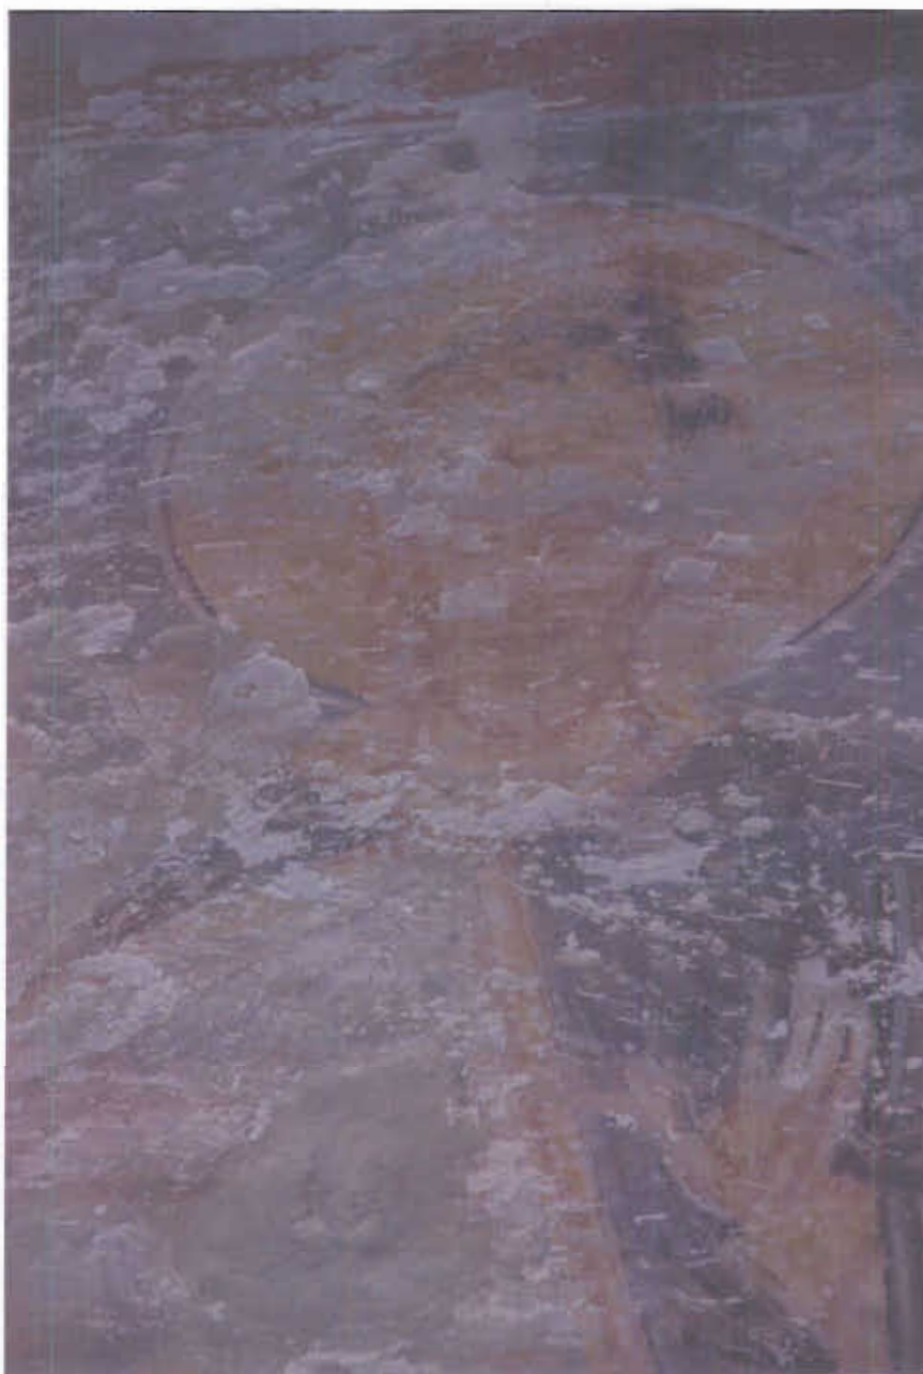
- ბათქაშის ფენიდან გრუნტის ფენის მოცილება - ალაგ-ალაგ შეიმჩნევა მოხატულობის იმ ნაწილებში, სადაც ფერწერული ფენა ბათქაშზე დადებულ გრუნტზეა შესრულებული (როგორც ზემოთ ითქვა, მოხატულობა შესრულების ტექნიკის თვალსაზრისით ერთგვაროვანი არ არის)

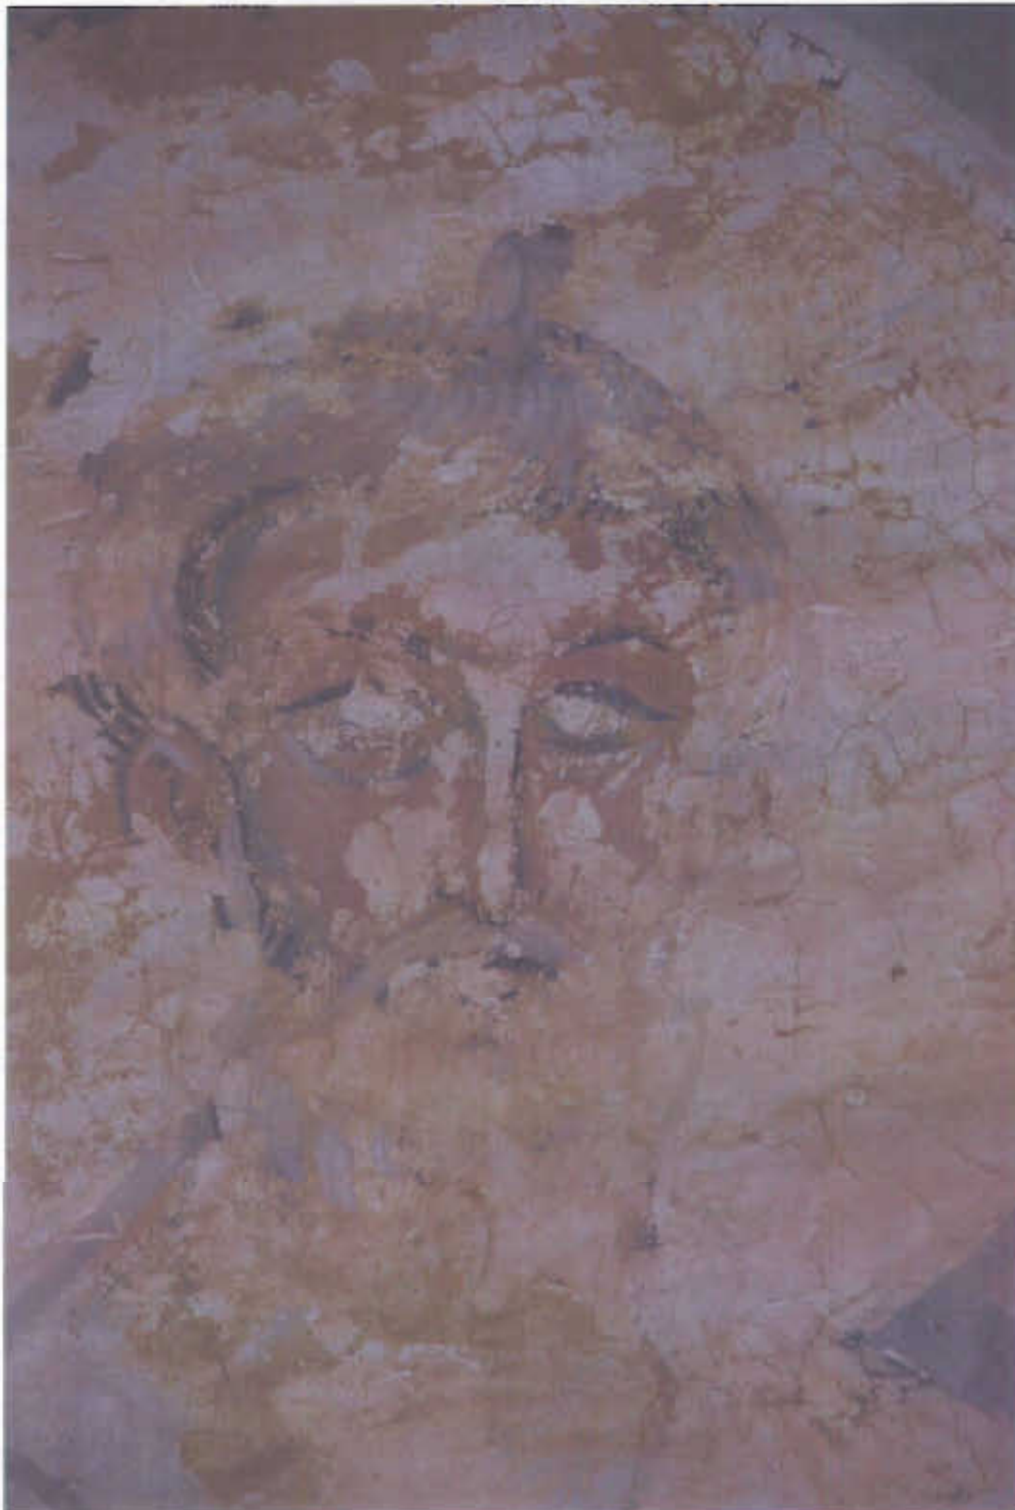
- ფერწერული ფენის საკმაოდ დიდი მონაკვეთების აქერცლვა (დელამინაცია) - შესამჩნევია ალაგ-ალაგ, იმ ადგილებში, სადაც ფერწერული ფენა სქელია, მაგ., იქ, სადაც ფორმა თეთრათია დამუშავებული

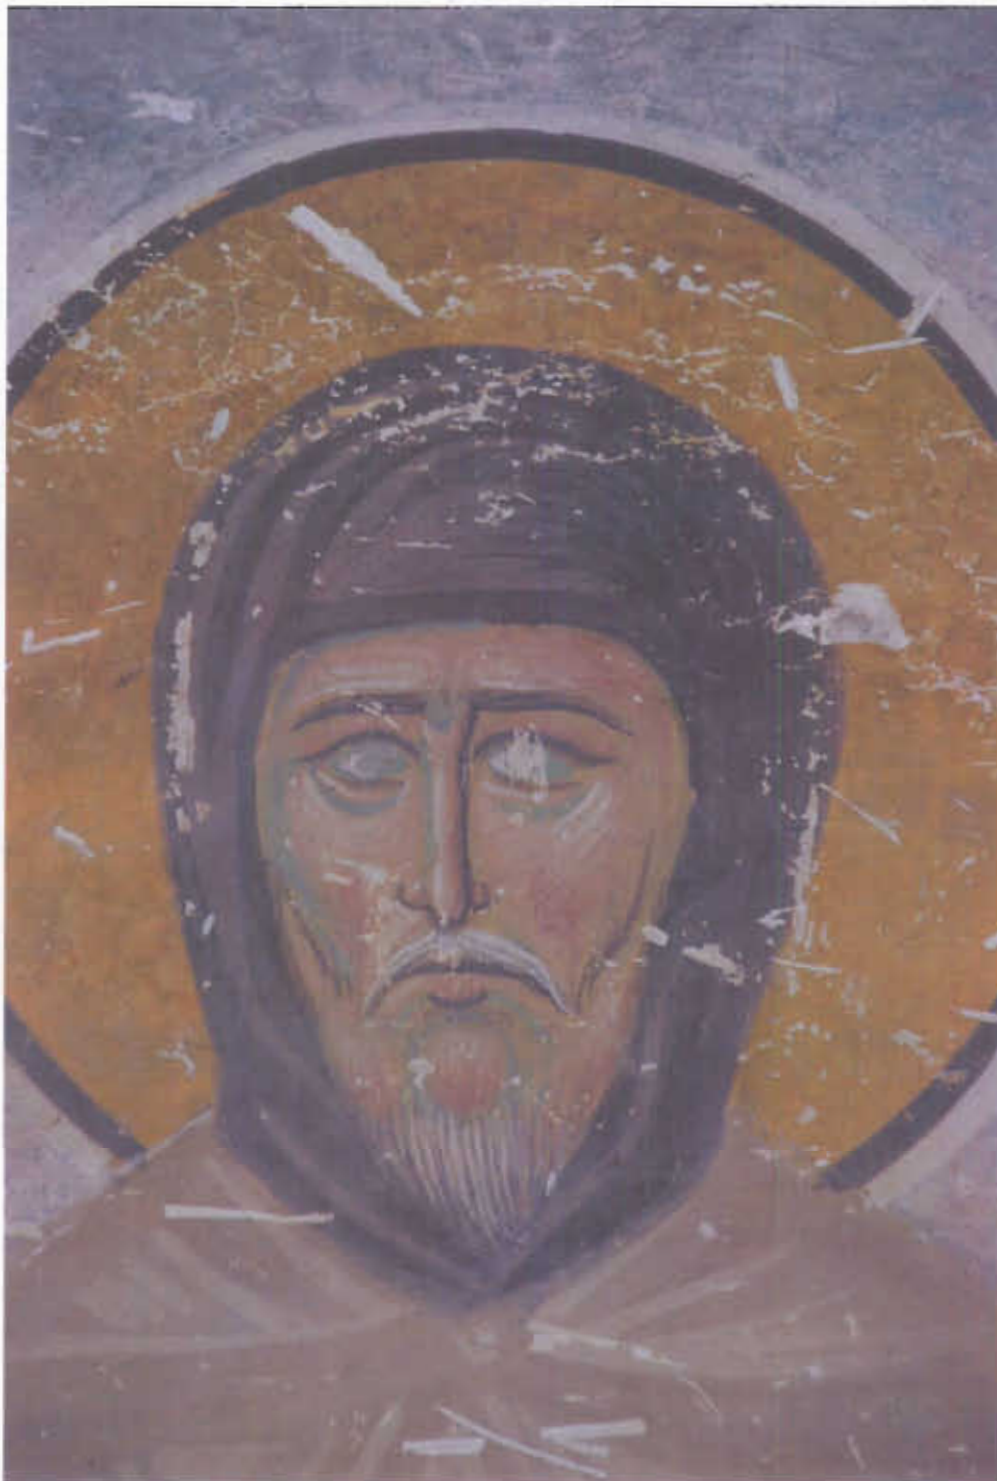
- ბათქაშის ზედაპირის დაზიანება (მცენარეული ჩანარების ადგილების ამოტეხვა) - მეტ-ნაკლები ინტენსივობით შესამჩნევია მოხატულობის მთელ ზედაპირზე.

როგორც ჩანს, ტენიანობა და გადახურვის მოუწესრიგებლობა ისტორიულადაც სერიოზულ პრობლემას წარმოადგენდა ტაძრისთვის. ამას ჩანართების ადგილებში ბათქაშის ზედაპირის მასობრივი ამოტეხვაც მიუთითებს (ბათქაშის ზედაპირი ნესტის მომატების გამო ჩანართების გაფართოების შედეგად ტყდება) და კამარებში მოხატულობის დიდი ფართობების გადაწერა XVII საუკუნეში ( საგულისხმოა, რომ შემდგომაც სწორედ ამ ადგილებშია მოხატულობის ყველაზე მეტი დანაკარგი).

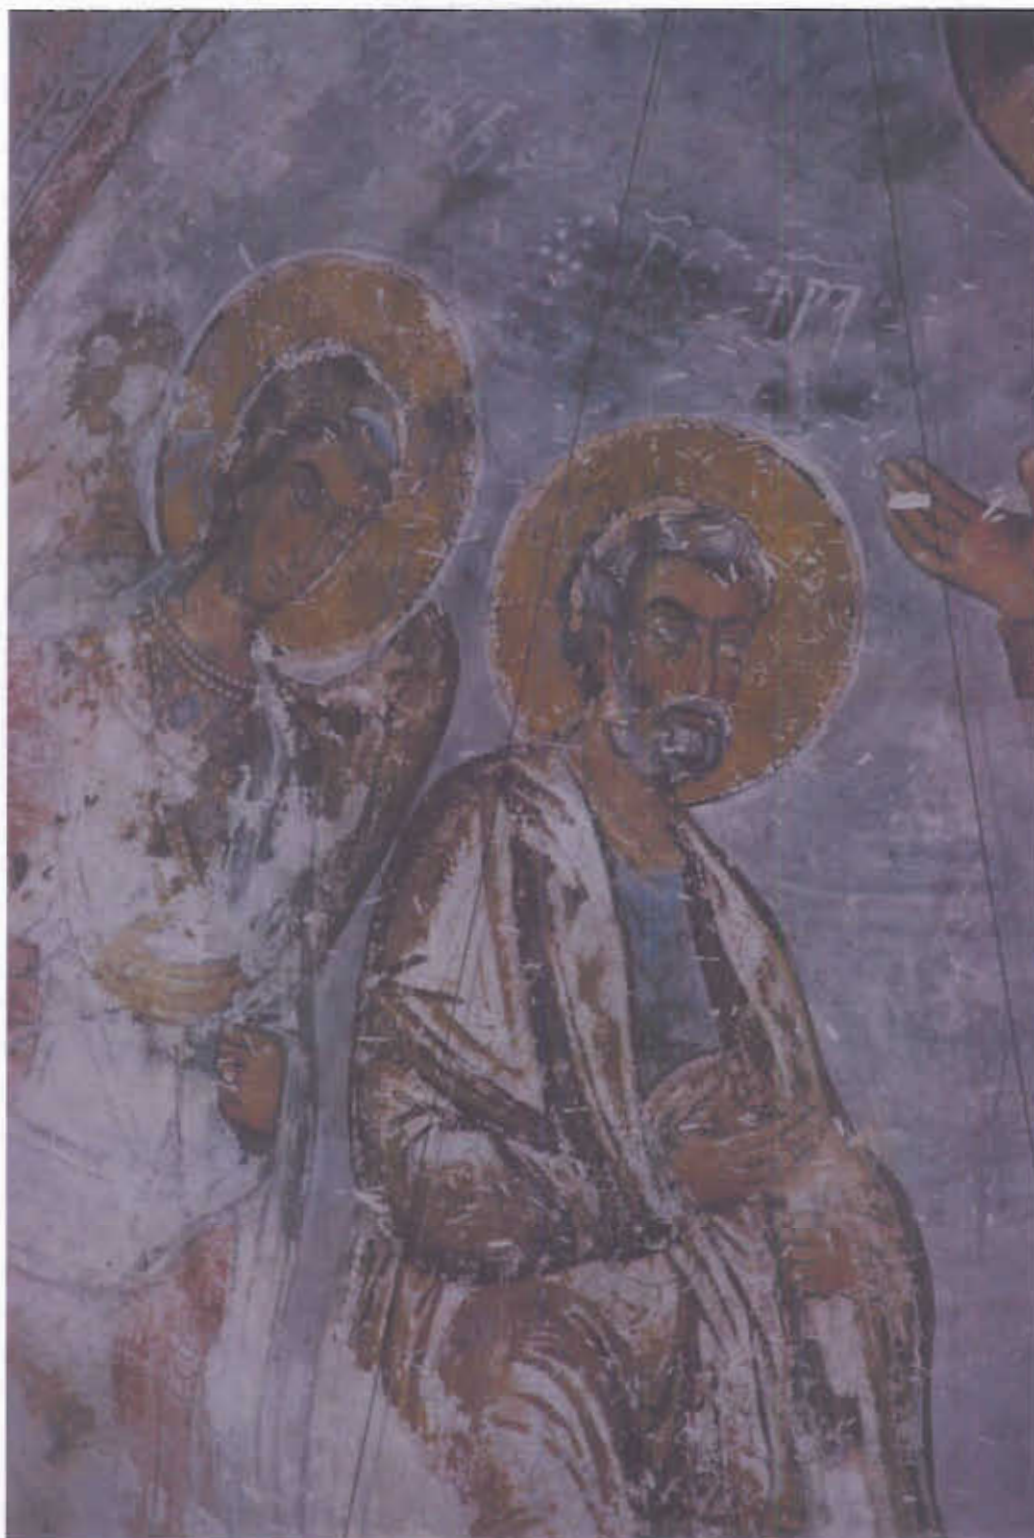
- ფერწერული ფენის ჩამოშლა - შესამჩნევია მოხატულობის მთელ ზედაპირზე (ფონები და სამოსი)

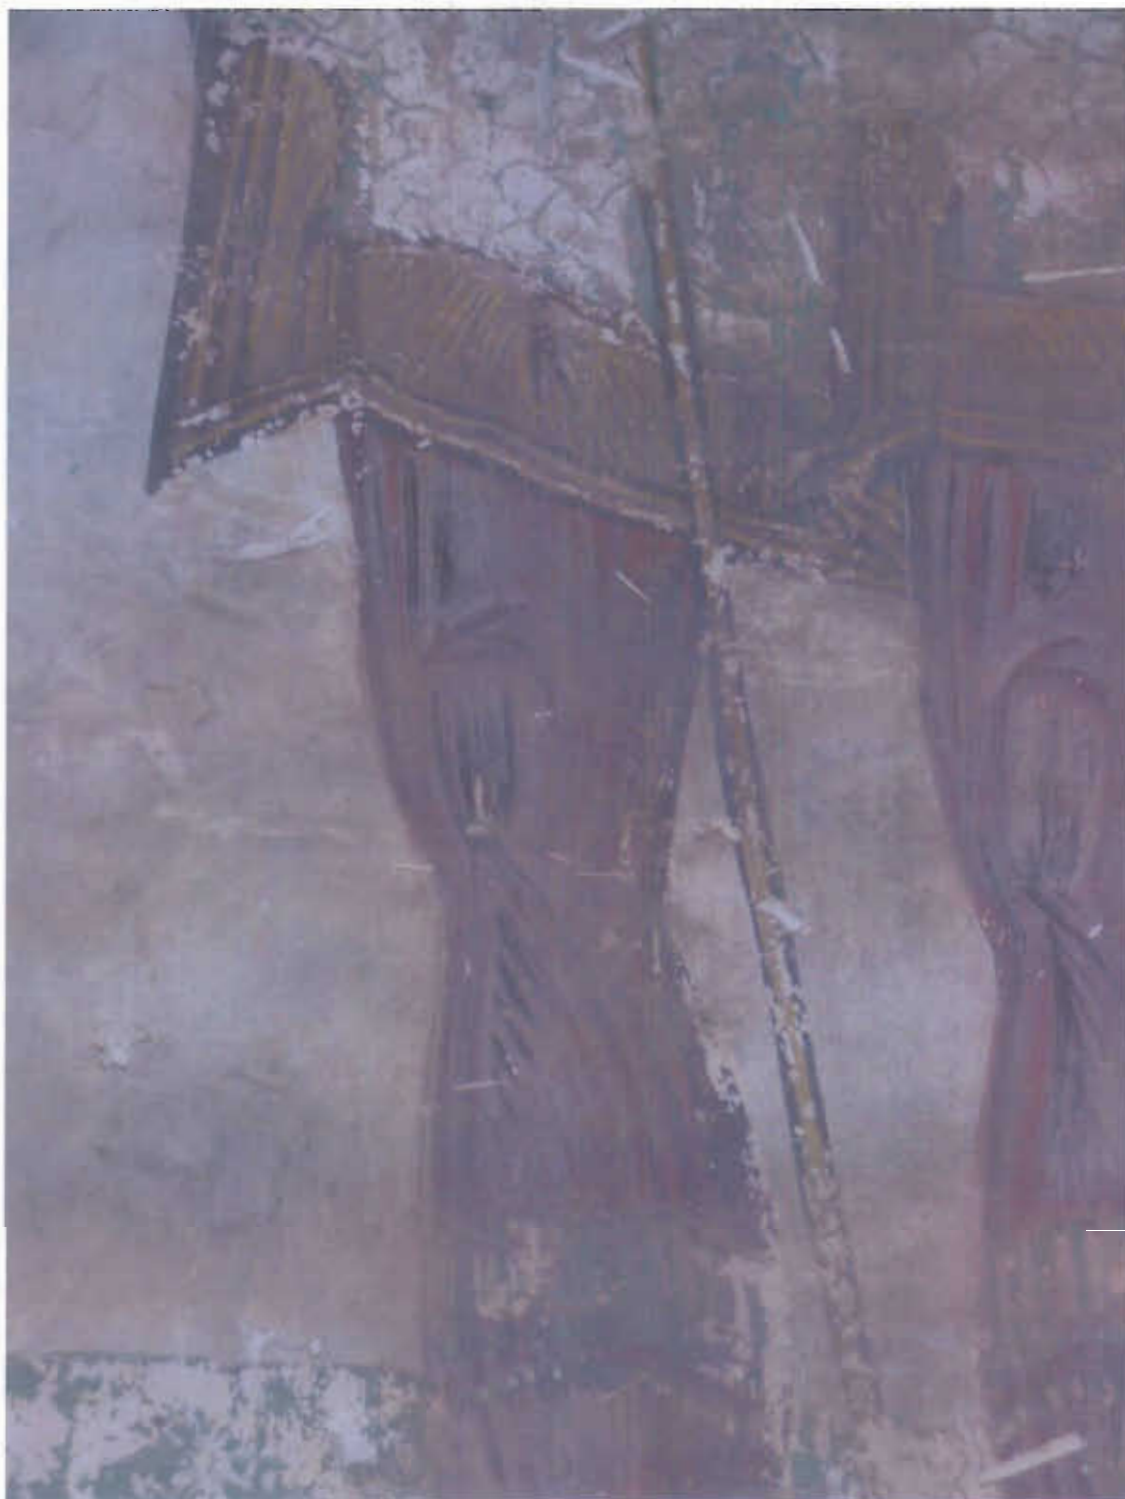
- ცალკეული პიგმენტების დეფორმაცია (გამუქება-გაყავისფრება-გაშავება) - ჩანს არსებითად მთელ მოხატულობაში

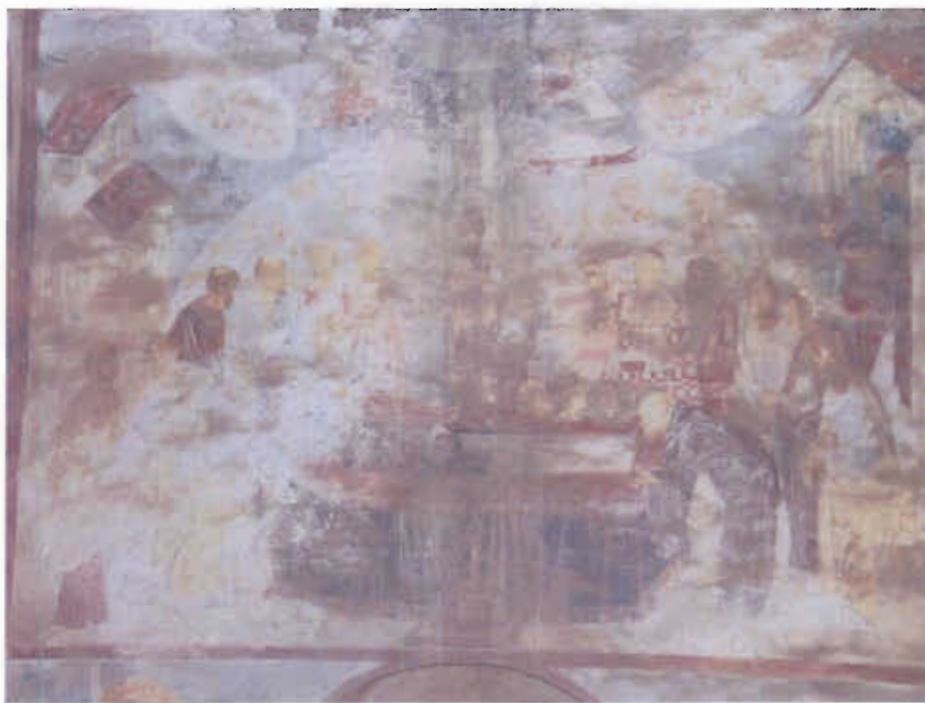
- სარკმლიდან ჩამოსული წყლის მიერ ფერწერული ფენის ჩამორეცხვა - განსაკუთრებით თვალსაჩინოა დასავლეთ კედელზე

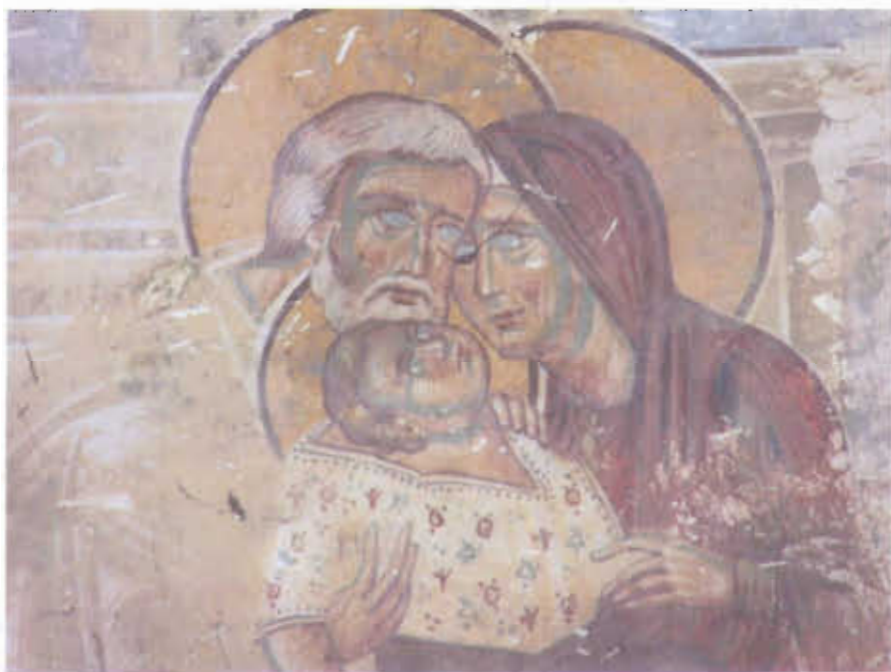
- მტვერი და ობობის ქსელები - თვალშისაცემია მხატვრობის მთელ ზედაპირზე

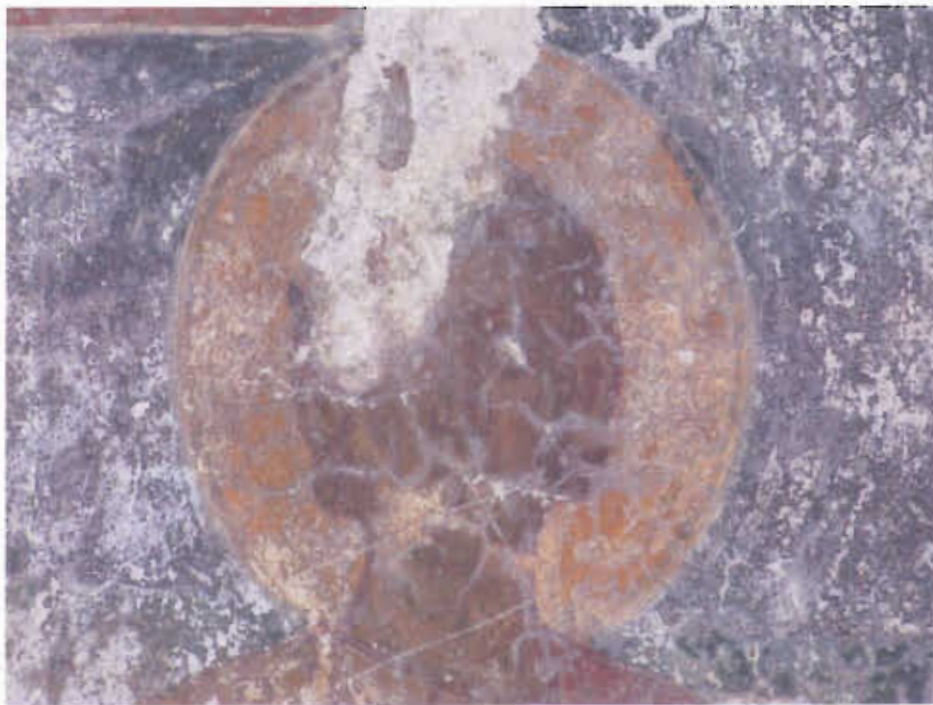
- სამხრეთ-აღმოსავლეთის ეგვიტერში ძირითადი დაზიანება გამომარელებაა

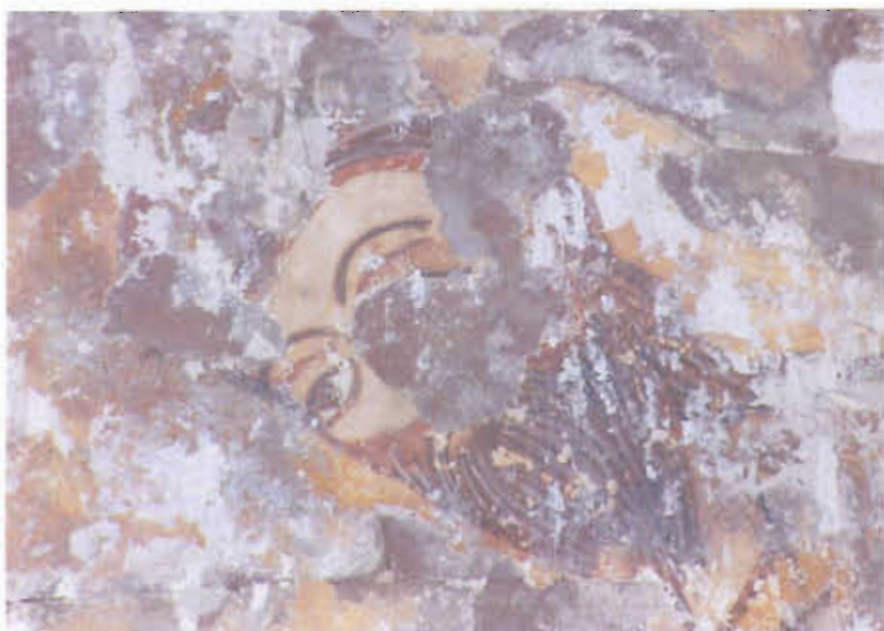
- სამხრეთ კარიბჭის ნაწილი შეეთეთრებულია; ამ ადგილებში, სადაც მხატვრობის ზედაპირზე შეეთეთრება აღარ არის, ფერწერული ფენა ბათქაშიანად არის მოცილებული კედელს.

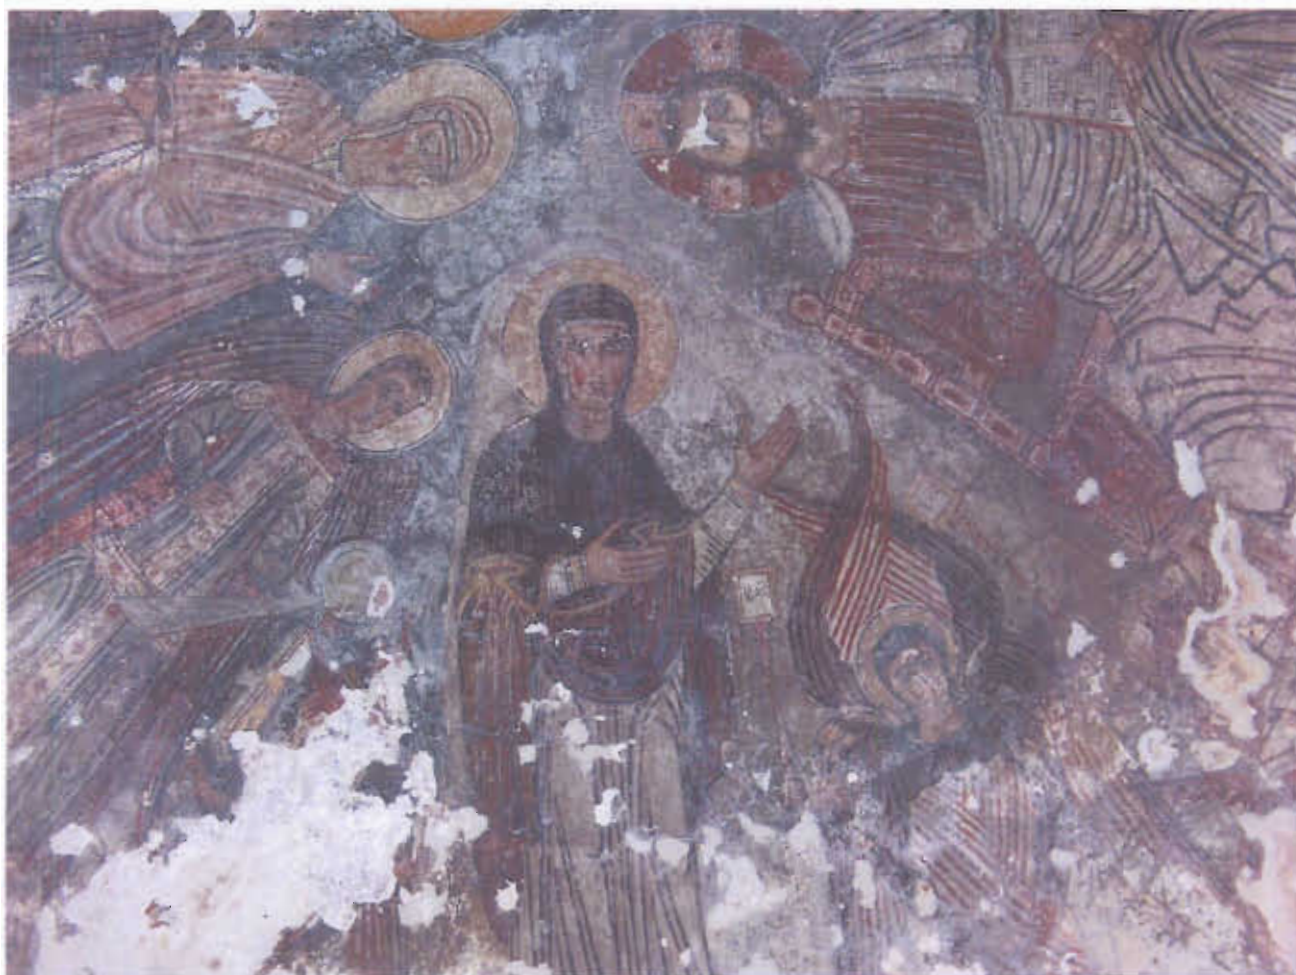
- ლევან I-ის ეგვიპტერში ძირითად დაზიანებები გამომარჩევა და ფერწერულ ფენაზე არსებული მუქი ლაქებია (სავარაუდოდ, ბიოლოგიური დაზიანება)

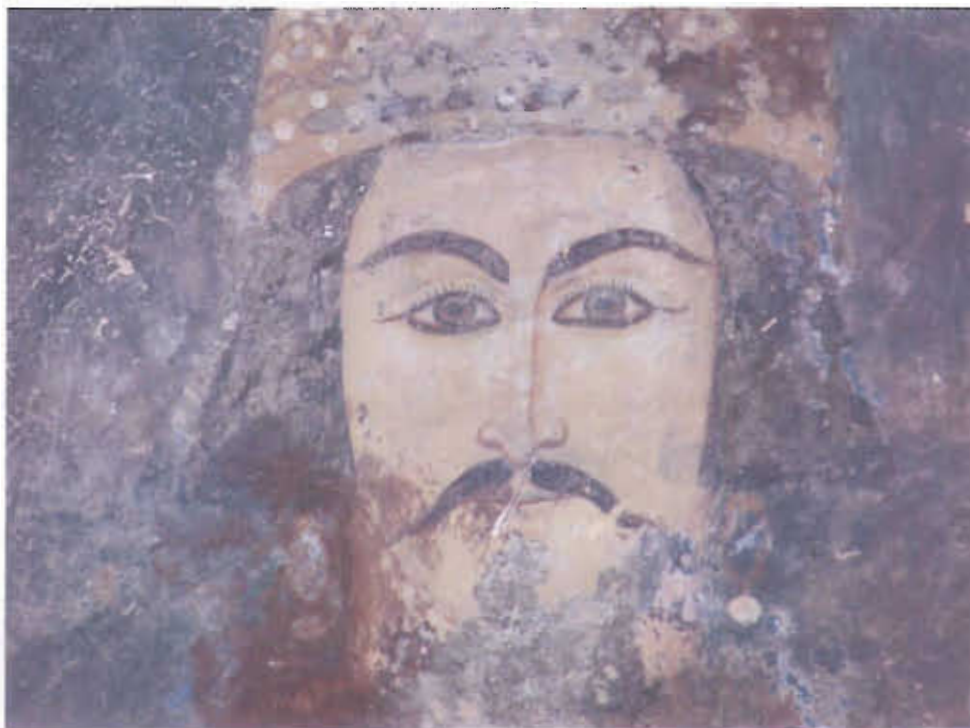
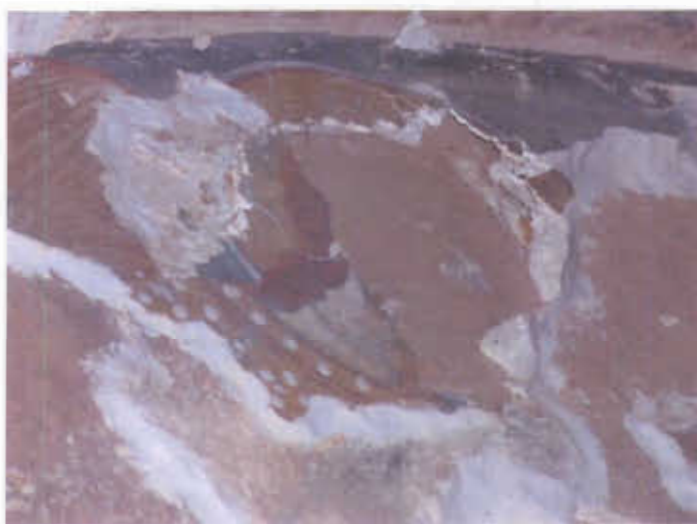
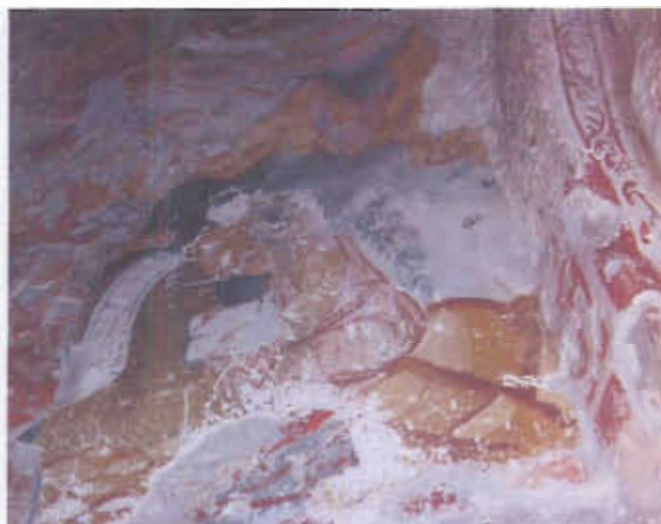
- ლევან II-ის ეგვიპტერში სავარაუდო ბიოლოგიური დაზიანების გარდა (მოყავისფრო ლაქები ლევანის სახლეულის პორტრეტებზე), აღსანიშნავია ბათქაშის დაზიანება - საკურთხევლის კედელზე და გუმბათის კიდეზე მხატვრობის ზედა ფენა დაცვილებული საფუძველს (მხატვრობა აფრებსა და გუმბათში ორფენიანია).

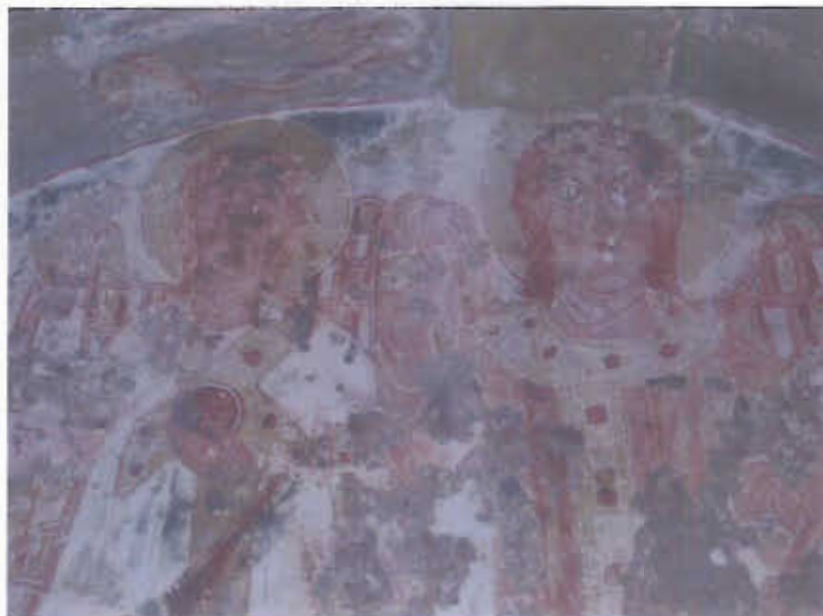
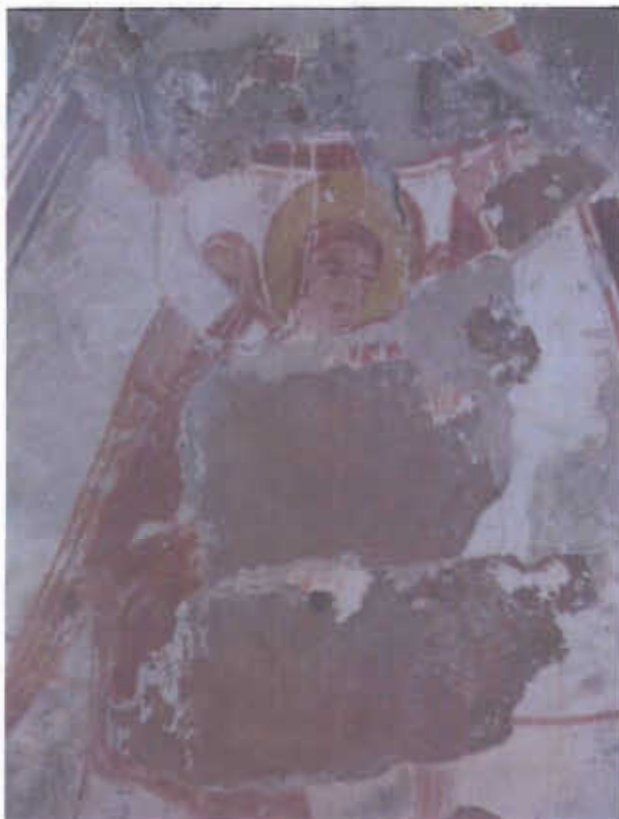
- ჩრდილო-აღმოსავლეთ ეგვიპტერში აღსანიშნავია სავარაუდო ბიოლოგიური დაზიანება (სამხრეთ კედელზე) და ბათქაშის მოცილება საფუძვლიდან (კამარაზე)

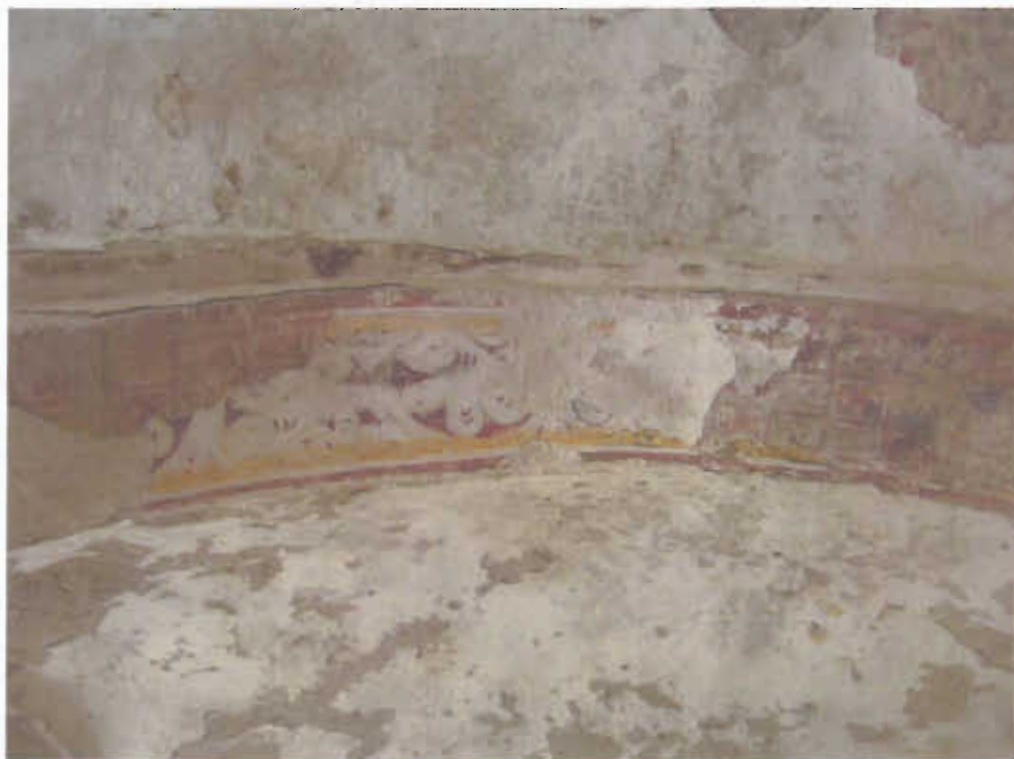
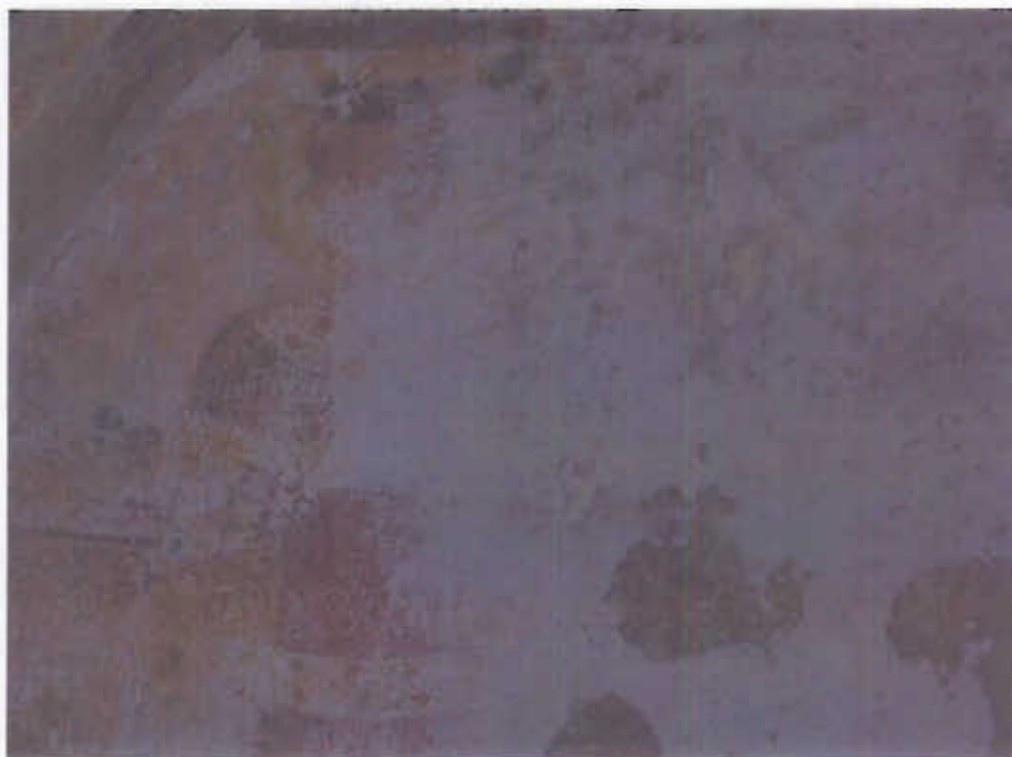
- გალერეაში, რომელიც თითქმის მთლიანად შეთეთრებულია ბევრგან ჩანს მხატვრობის კვალი.

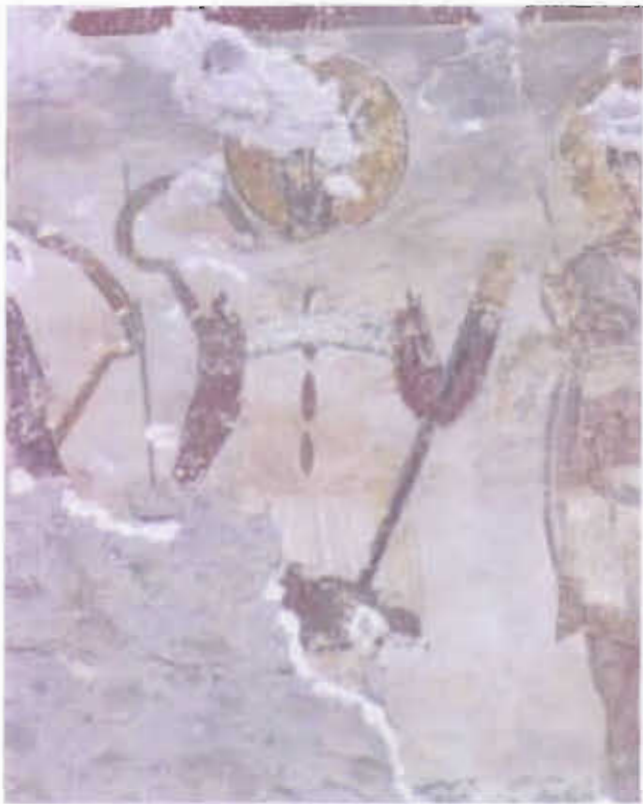
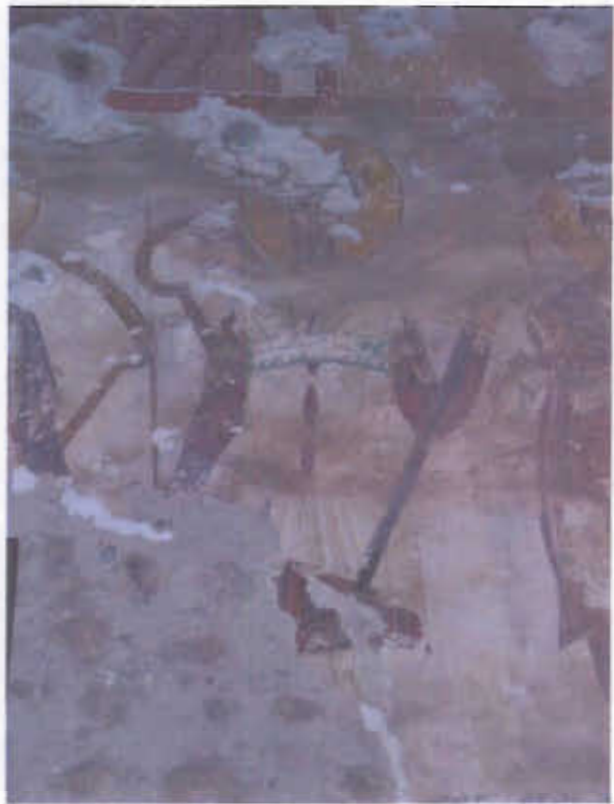
ასე რომ, მოხატულობის დაზიანებათა სახეობები საკმაოდ მრავალგვარია, თუმცა, საგულისხმოა მხატვრობის დღევანდელი მდგომარეობის წინასწარული შედარება 1976 წელს ძეგლთა ფიქსაციის ლაბორატორიის ექსპედიციის მიერ გადაღებულ ფოტოებთან, რამდენადაც შედარება დაზიანებათა დინამიკის თაობაზე წინასწარული დასკვნის გაკეთების საშუალებას იძლევა: ჩანს, რომ რიგმა დაზიანებებმა კონსერვაციის შემდგომ მალევე იჩინა თავი (გარკვეულ ადგილებში ბათქაშისა და ქიმების ჩამოშლა). 1976 წლის შემდეგ კი ამ დაზიანებათა დინამიკა აშკარად შენელებულია.

წინასწარული დაკვირვებით, 1976 წლის შემდეგ წალენჯიხის მოხატულობებში დინამიკურად გავითარებადი ბიოლოგიური დაზიანება უნდა იყოს. ხოლო ბიოლოგიური აგენტების გააქტიურება, სავარაუდოდ, ტაძარში მაღალ ტენიანობის არსებობასთან არის კავშირში.

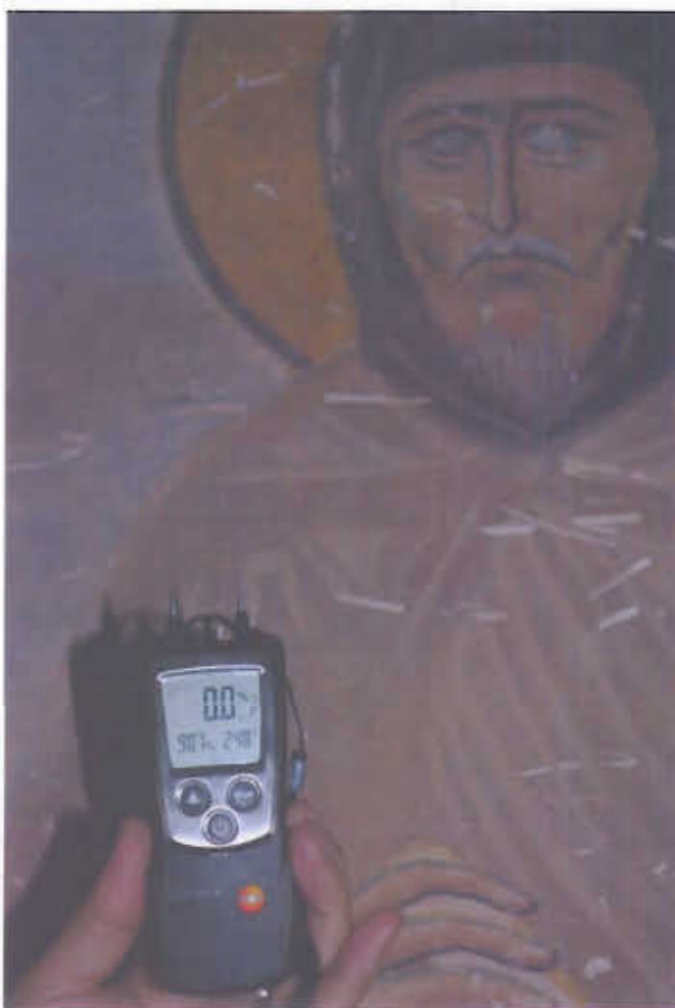
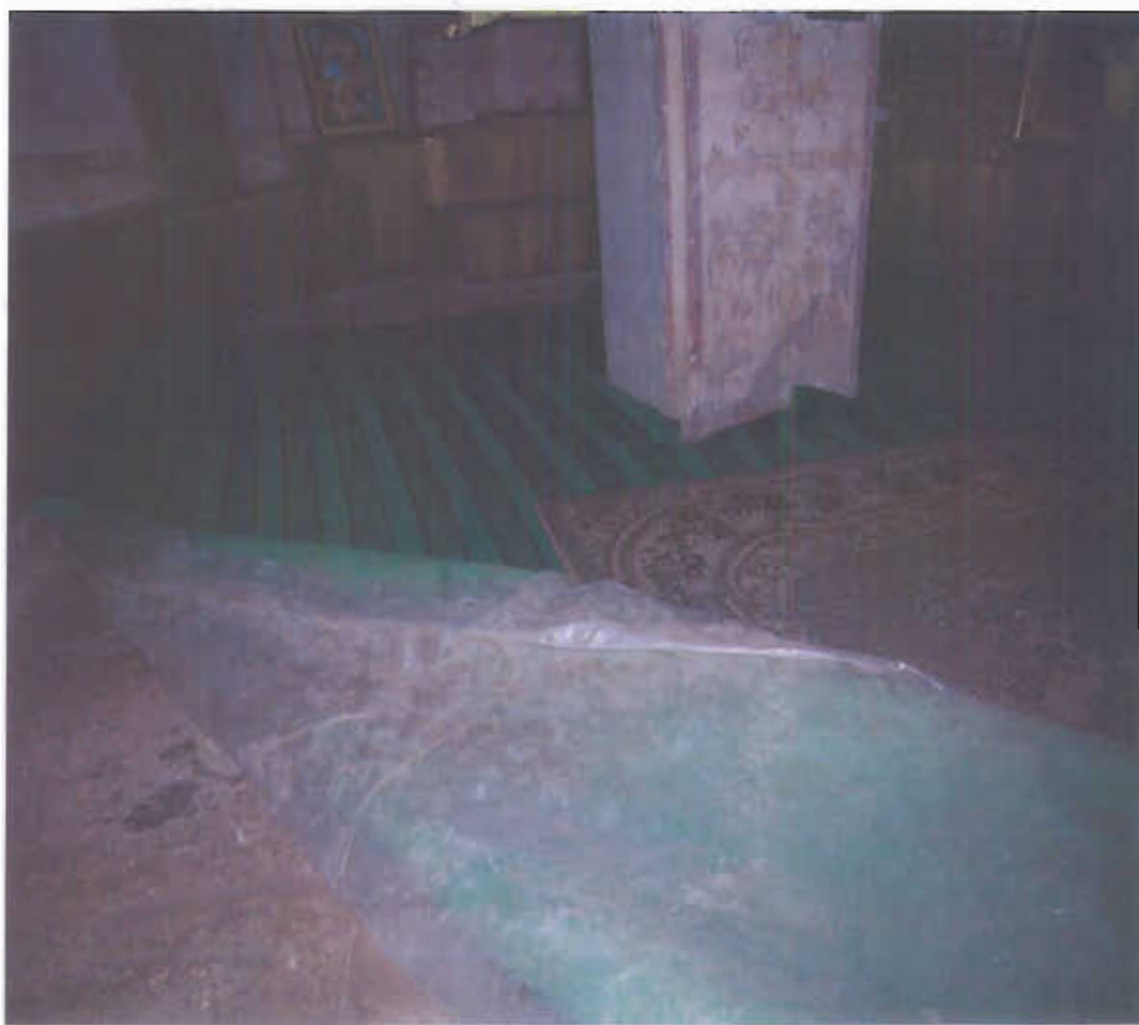
სადღეისო წინასწარული ინფორმაციით, ტაძრის სახურავი მოწესრიგებულია, თუმცა, აღსანიშნავია, რომ 2008-2010 წლებში ზაფხულის თვეებში ტაძრის ინტერიერში საკმაოდ მაღალი ტენიანობა ფიქსირდებოდა;

საკურთხევლის იატაკი წყლით იყო დაფარული და სისველე აშკარად ჩანდა  
სამხრეთი და ჩრდილოეთი მკლავთაშორისი სივრცეების იატაკზეც.

საკონკურსო სამუშაოები მიზნად ისახავს ტაძარში ნესტის წყაროს მიკვლევასა და მისი აღმოფხვრის კონკრეტული ღონისძიებების განსაზღვრას; ტაძრის მდგომარეობის გაჯანსაღებისათვის საჭირო ღონისძიებების სახეობებისა და რიგითობის დადგენას; ტაძრის მოხატულობის მდგომარეობის შეფასებასა და განსახორციელებელი ღონისძიებების სახეობებისა და რიგითობის განსაზღვრას. პირველი რიგის სამუშაოთა ღირებულების დადგენას.
