ექსპერტის დასკვნა № 003458313

გთხოვთ, უმოკლეს ვადებში დეტალურად შეისწავლოთ, ევგენია მაისურაძის ქ. #7-ში მდებარე შინაგან საქმეთა სამინისტროს ავტოფარების ადმინისტრაციული შენობის მდგრადობა. ამასთან, აღნიშნული შენობის მდგრადობაზე თქვენს მიერ გაცემული საინჟინრო ექსპერტიზის დასკვნა #000713813 (#5000689013 04.03.2013 წ.).

ქ.თბილისში, მაისურაძის ქ. №7 მდებარე შსს ავტოფარეხის ადმინისტრაციული შენობის რკინაბეტონის კონსტრუქციებში ბეტონისა და არმატურის ხარისხის შემოწმების შედეგები.

ქ. თბილისში მაისურაძის ქ. #7-ში 2 სართულიანი შენობის
საძირკვლის გახსნის შედეგები

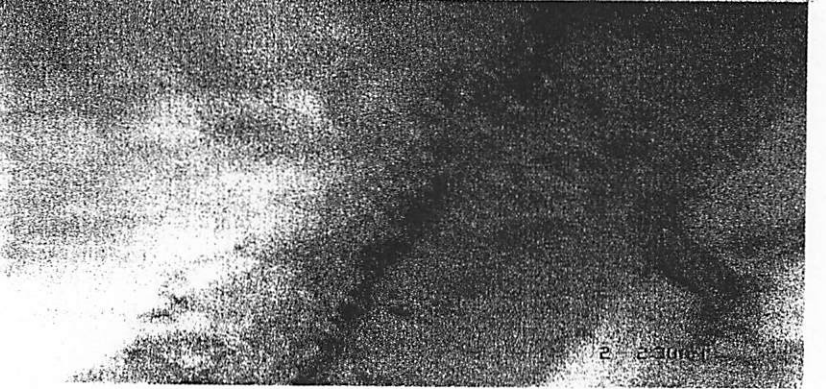
სვეტი 2-ი მიმდებარე გადახურვის ფილების სიმტკიცე კუმშვაზე მერყეობს 300-350კგ/სმ²-ის ფარგლებში რაც შეესაბამება ბეტონის მარკას M300 -M350. სვეტი 2-ის ბოლოში კედელთან ფილას ემჩნევა გამოტუტვის ნიშნები(სურ.,5.).

სურ.5.გადახურვის ფილა ბეტონის გამოტუტვის ნიშნით.

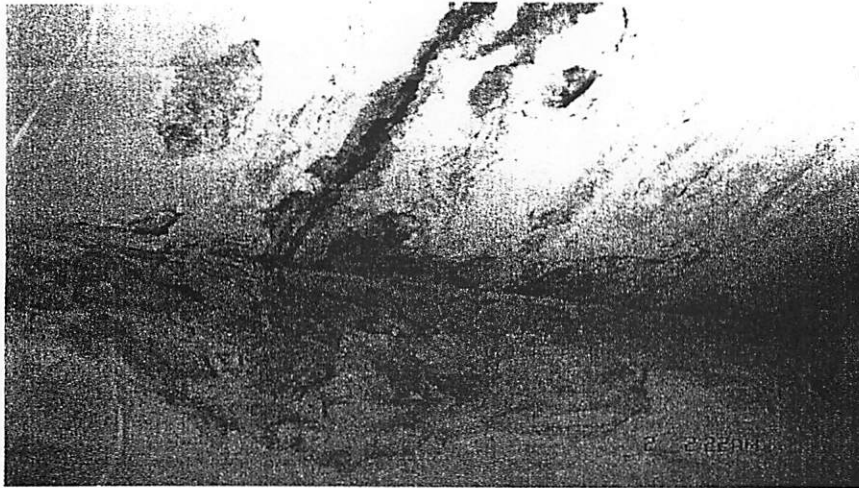
გადახურვის ფილა- მეორე სართულის გადახურვის ფილებს ატმოსფერული ნალექების ზემოქმედების გამო ემჩნევათ ბეტონის გამოტუტვის ნიშნები (სურ.6.). ბეტონის სიმტკიცე ანაკრეფ ფილებში მერყეობს 308-316-კგ/სმ² შორის რაც შეესაბამება ბეტონის მარკას M300. ანაკრეფ ფილებს შორის მონოლითური ბეტონის მარკაა M200. მონოლითურ გადახურვებში არმატურები კოროზირებულია (სურ.7). 1-2 სვეტებს შორის ერთ ფილას აქვს 1მმ სისქის ბზარი მთელ სიგანეზე (სურ.8). უნდა აღინიშნოს რომ მეორე სართულის გადახურვას არა აქვს ანტიბიფორმული სარტყელი, მოწყობილია მხოლოდ ფანჯრის ღიობის ზღუდარები (სურ.9.) რომლის ბეტონის მარკაა M200.

სურ.6. გადახურვის ფილა მეორე სართულზე ბეტონის გამოტუტვის ნიშნით.
