მანგლისის ტაძრის მოხატულობის წინასაპროექტო შეფასების
მომსახურების შესყიდვის კონკურსის

ო ქ მ ი #2

მანგლისის ტაძრის მოხატულობის წინასაპროექტო შეფასება

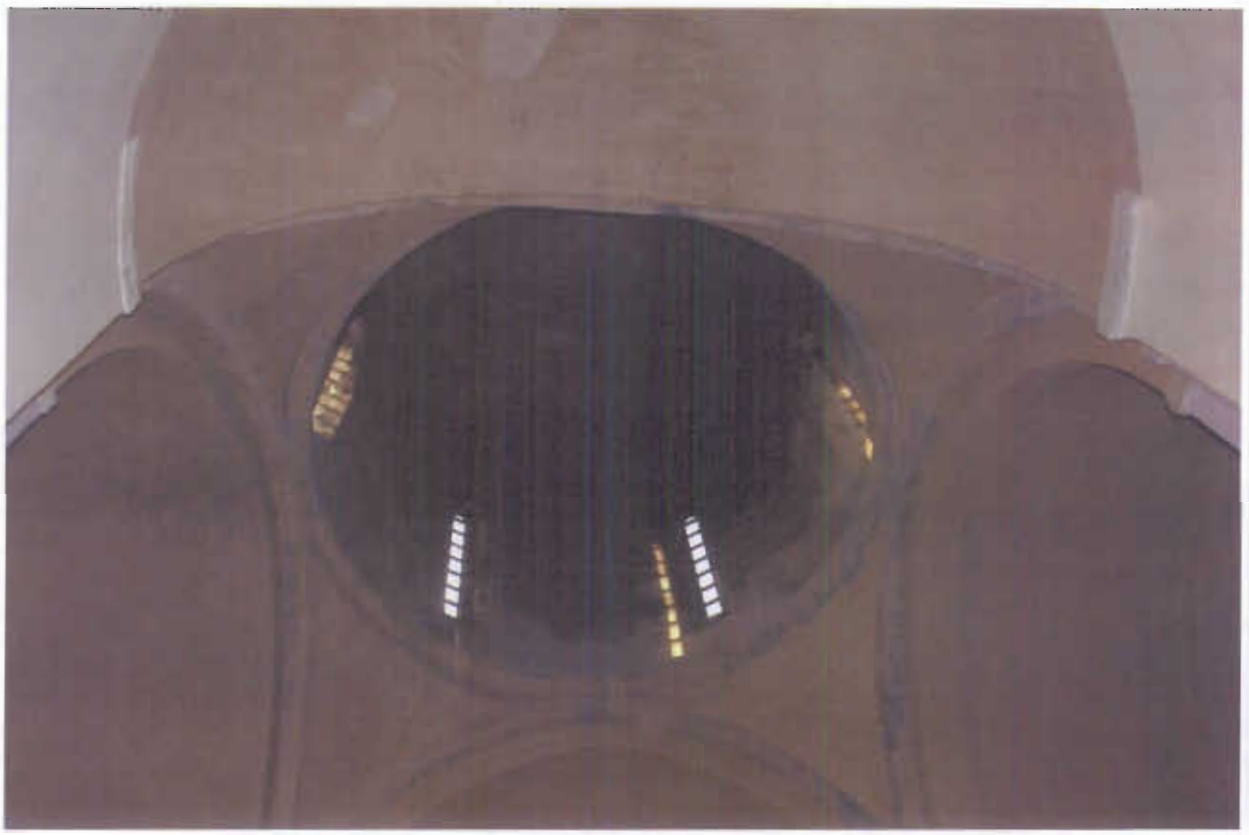
სფეროს მხატვრობაც საკმაოდ ნაკლული და დაზიანებულია, ნაკლულ ადგილებთან ერთად, ერთი შეხედვითვე ხვდება თვალს სახურავიდან ჩამოსული წყლის ლაქები და ფერწერულ ფენას გადაკრული გამომარილება. თვალშისაცემია სარკმლებიდან შემოსული წყლის კვალიც.

გუმბათის სარკმელი შეუმინავი მონაკვეთით და მისგან აფრაზე ჩამოსული წყლის კვალი

სარკმლის ქვედა ნაწილებში მხატვრობის დაზიანების მიზეზი სავარაუდოდ უნდა იყოს სარკმლის ღიობებიდან შემოსხმული წყალი (მისი კვალი შედარებით ახლადშელესილ აფრებზე გაირჩევა)
