ნორვეგიის კულტურული მემკვიდრეობის დირექტორატი
საქართველოს კულტურული მემკვიდრეობის დაცვის ეროვნული სააგენტო
ნოქალაქევის არქეოლოგიურ-არქიტექტურული კომპლექსი
სამეფო აზანოს შერჩეული კუთხის საცდელი კონსერვაცია,
სენაკის რაიონი, საქართველო
პირველი საკონსერვაციო სესიის
ანგარიში
2011 წლის 13-17 სექტემბერი
ქართული ვერსია

ოსლო, 2011 წლის დეკემბერი

ინგერ-მარია აიჰერ ოლსრუდი და ტერიე ბერნერი

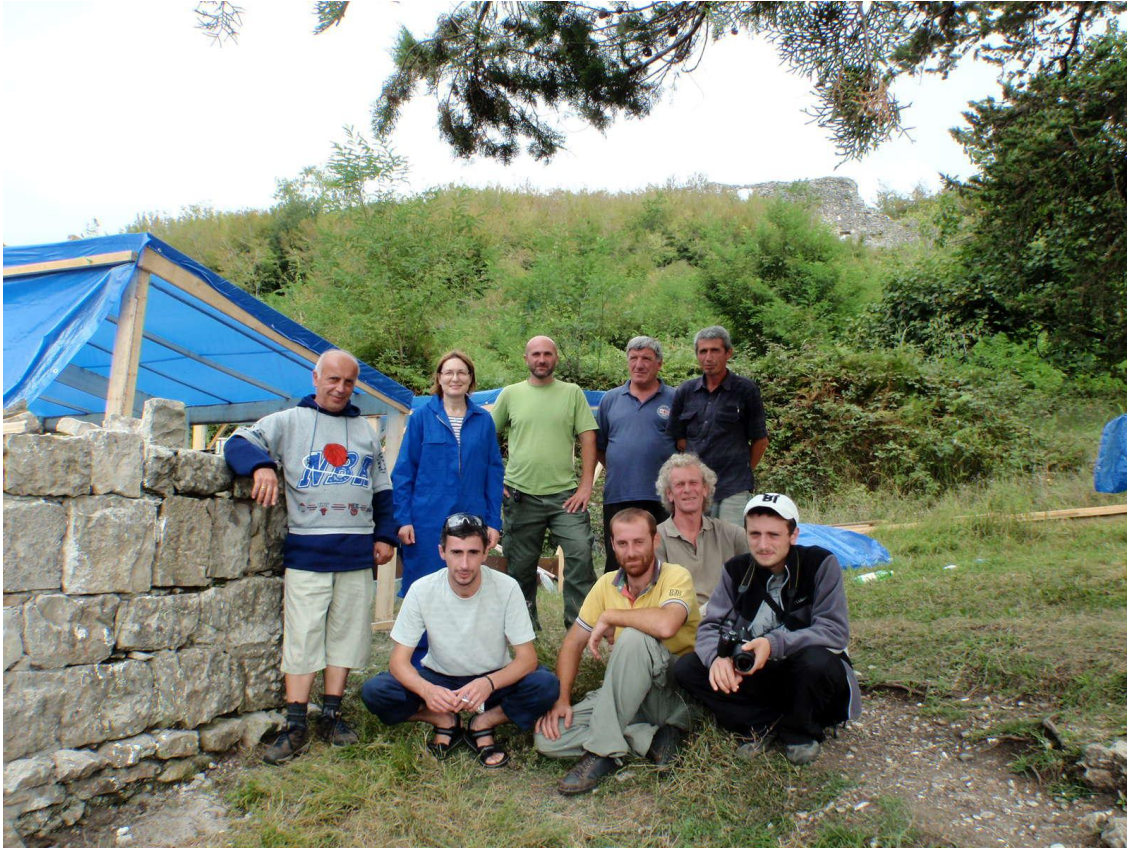
კირ-ხსნარის ჩაქრობამ და კირ-ხსნარის გამოყენებამ ცხელ მდგომარეობაში, სავარაუდოდ, გამოიწვია ის, რომ კირმა განაგრძო ჩაქრობის პროცესი მას შემდეგ, რაც ჩვენ დავტოვეთ ობიექტი და ჩვენ არ გაგვისვამს ხაზი გამყარების პროცესის პირველ პერიოდში ნაკერების რეგულარული დანამვისა და დატკეპვნის საჭიროებისთვის. თუმცა, ჩვენ დაგვჭირდება შემოწმების ჩატარება ჩვენს ქართველ კოლეგებთან ერთად ამ მოსაზრებების გადასამოწმებლად ან გასაბათილებლად. ასევე, დგას კირ-ხსნარის სინოტივის საკითხი. თუმცა, სავარაუდოდ, ეს არაა პრობლემის ძირითადი წყარო.

იმედი გვაქვს, რომ მალე შესაძლებლობა გვექნება შეხვედრისა და ამ საკითხებზე მსჯელობისა, და რა თქმა უნდა, ქვის წყობის ნაკლოვანების მქონე ნაწილების გადაკეთებისა.
