ნორდა გიორგის ეკლესია

პერვანის
მინდება გიორგის ეკლესია
2014

ჭიათურის მუნიციპალიტეტის ხოფ. პერვისაში მდებარე წმ. გიორგის
სახელობის კალეხის განთავსების ადგილის საინჟინრო გეოლოგიური
(გეოტექნიკური)
პირობების წინასწარი შეფასება

**პერევისას წმ. გიორგის სახელობის ეკლესიის მოხატულობის დღეს
არსებული მდგომარეობა (ვიზუალური შეფასება)**

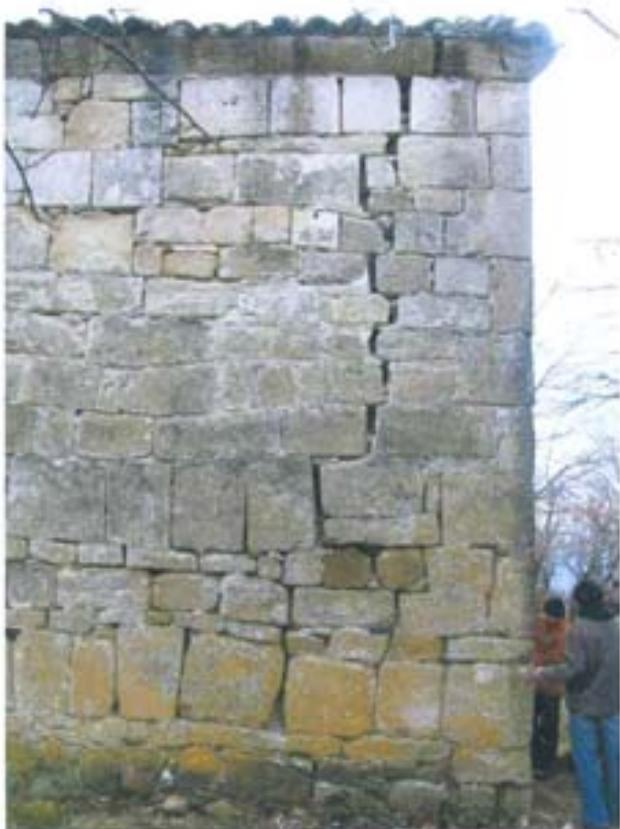
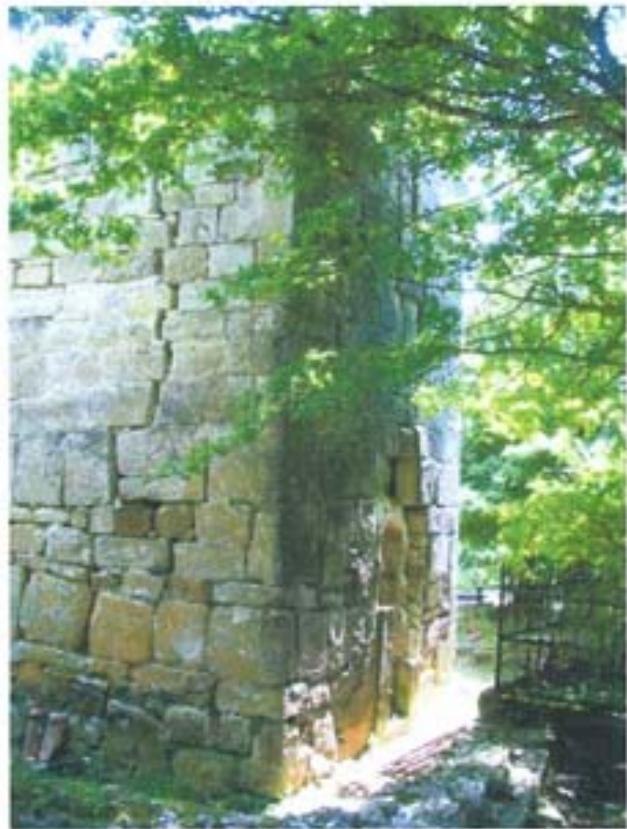
ბზარი ჩრდილოეთ კადაღზე

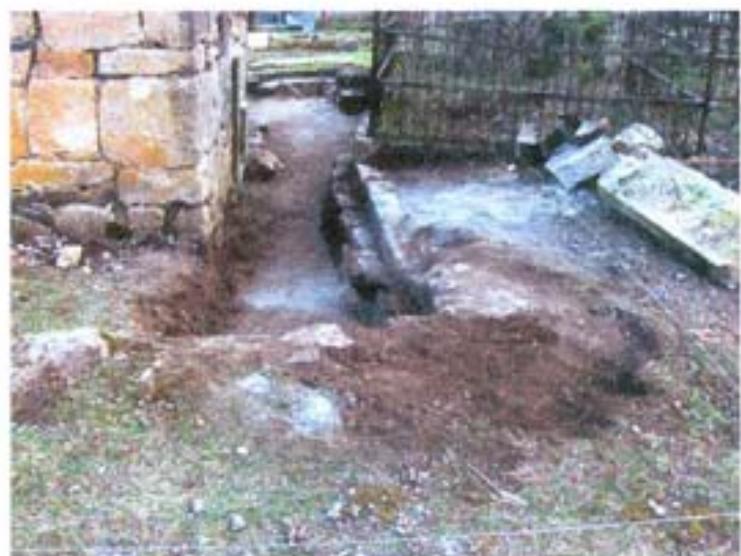
სამხრეთ ფასადის წინ არსებული
კითარება გათხრების დახრულების
შემდეგ

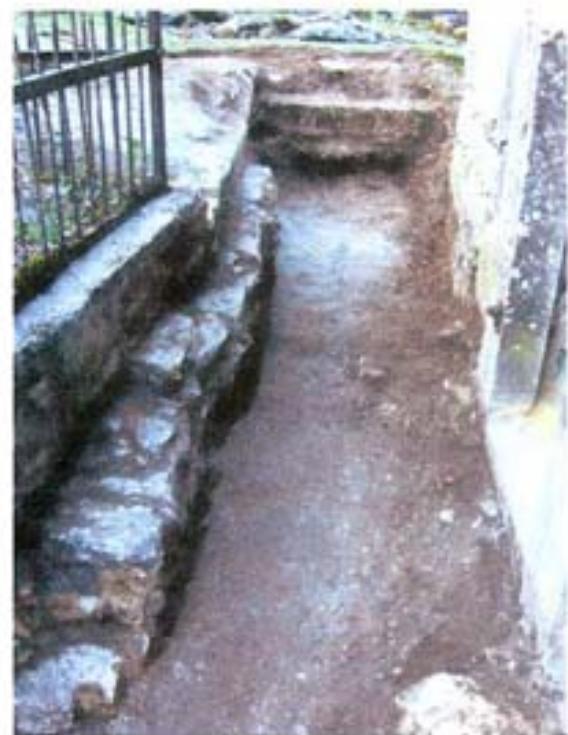
ვითარება დასავლეთ ფასადის წინ
გათხრების დაწყებამდე

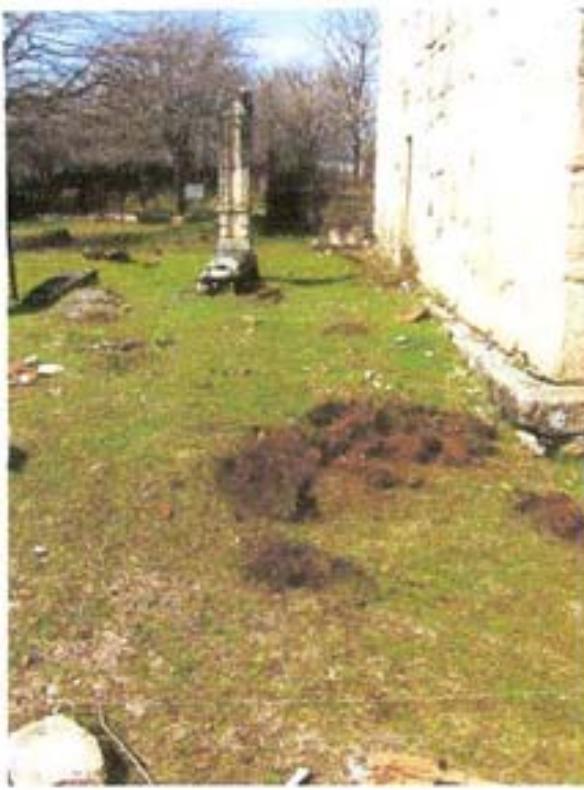
ვითარება დასავლეთ ფასადის
წინ გათხრების დასრულების
შემდეგ. მინაშენის დასავლეთი
კედლის საფუძველზე თანამედროვე
საფლავია გამართული

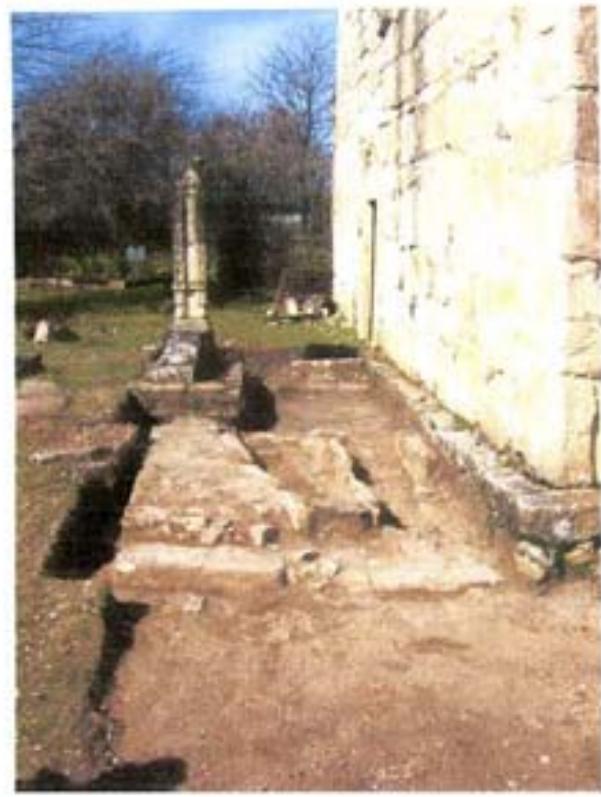
ექლექის სამხრეთ ფასადთან
არსებული კოთარება გათხრების
დასაწყისში

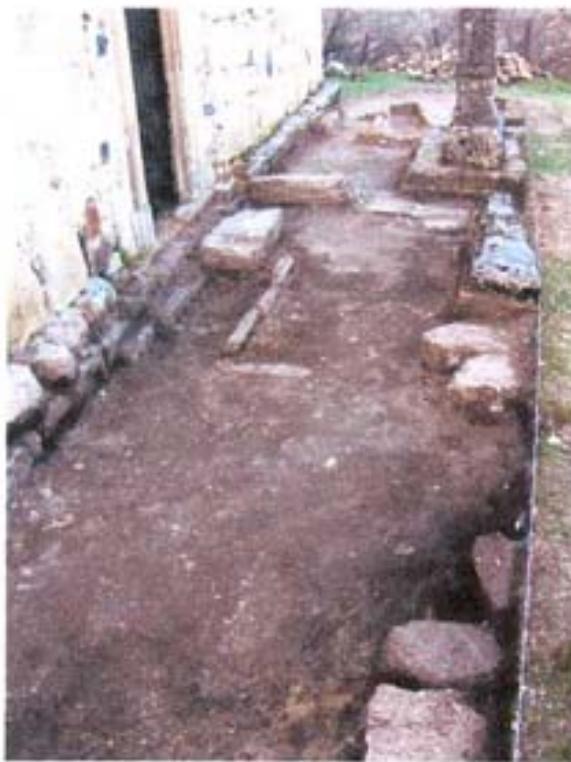
ექლექის სამხრეთ ფასადთან
არსებული კოთარება გათხრების
მსვლელობისას

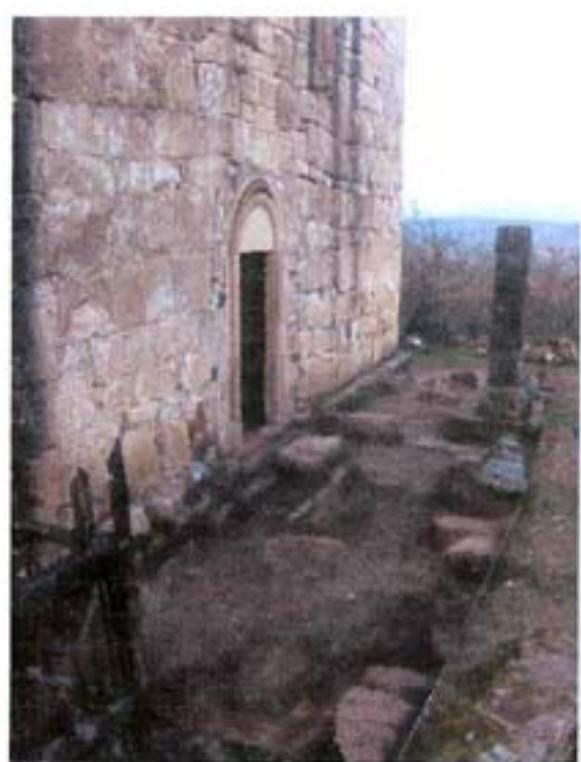
სამხრეთ ფასადთან არსებული კოთარება გათხრების დასრულების შემდეგ

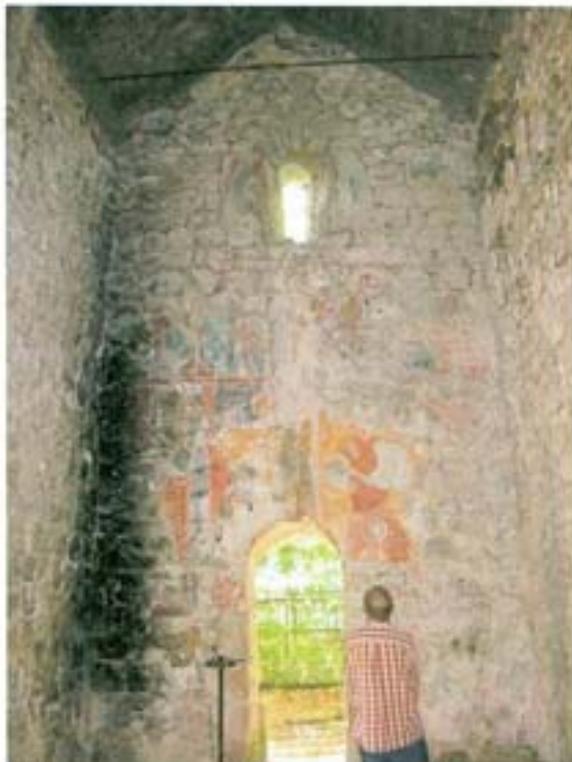
დასავლეთის კედელი

მხატვრობა ძირითადად ფრაგმენტულად დასავლეთის კედელზე და საკურთხეველშია, ხოლო ჩრდილოეთის და სამხრეთის კედლებზე მცირე, პატარ-პატარა ფრაგმენტების სახითაა შემორჩენილი. ეკლესიის კამარა შეტონისაა.

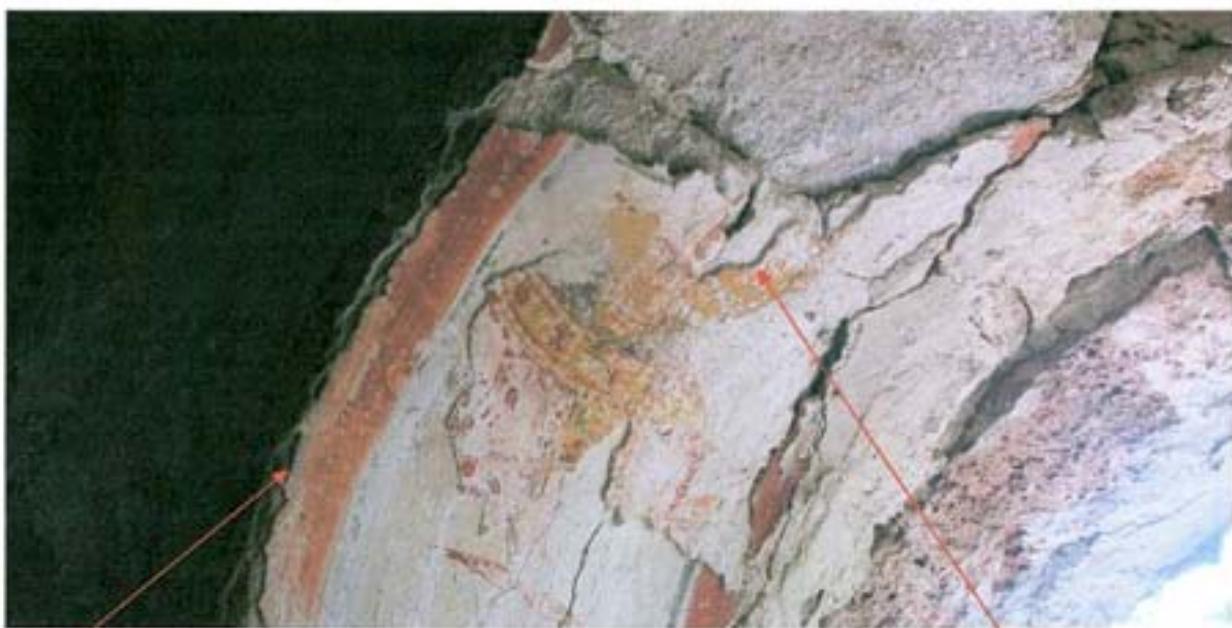
პირველი მოსამზადებელი ფენა ბუნებრივი მასალით ნაგებ საფუძვლის ~~სტრუქტურაზე~~ უშუალოდაა გადაკრული და სისქე 1.0-0.5 სმ-ია. მეორე მოსამზადებელი ფენა თხლადაა დაუკეტნავ პირველ ფენაზე გადაკრული და 0.5 სმ-ის და უფრო ნაკლები სისქისაა.

პირველ მოსამზადებელ ფენასა და საფუძვლის სტრუქტურას შორის კავშირი სუსტია. განსაკუთრებით საკურთხეველში. ბევრგან ბათქაში დაცილებულია საფუძველის.

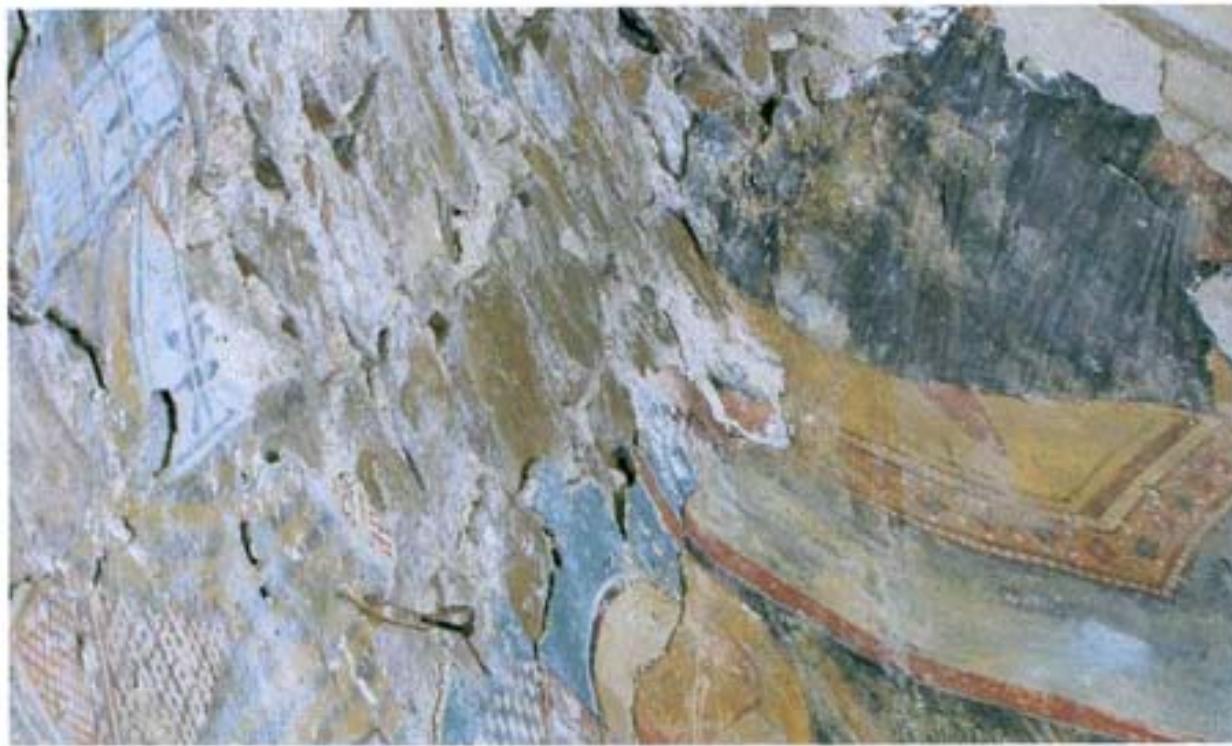
პირველსა და მეორე მოსამზადებელ ფენებს შორის კავშირი შედარებითა მყარია. მეორე ფენის ჩამოცვენა სავარაუდოდ გამოიწვეული უნდა იყოს ეკლესიის საფუძვლის სტრუქტურის დეფორმაციით და პირველი მოსამზადებელი ფენის საფუძვლის სტრუქტურასთან დაცილებით.

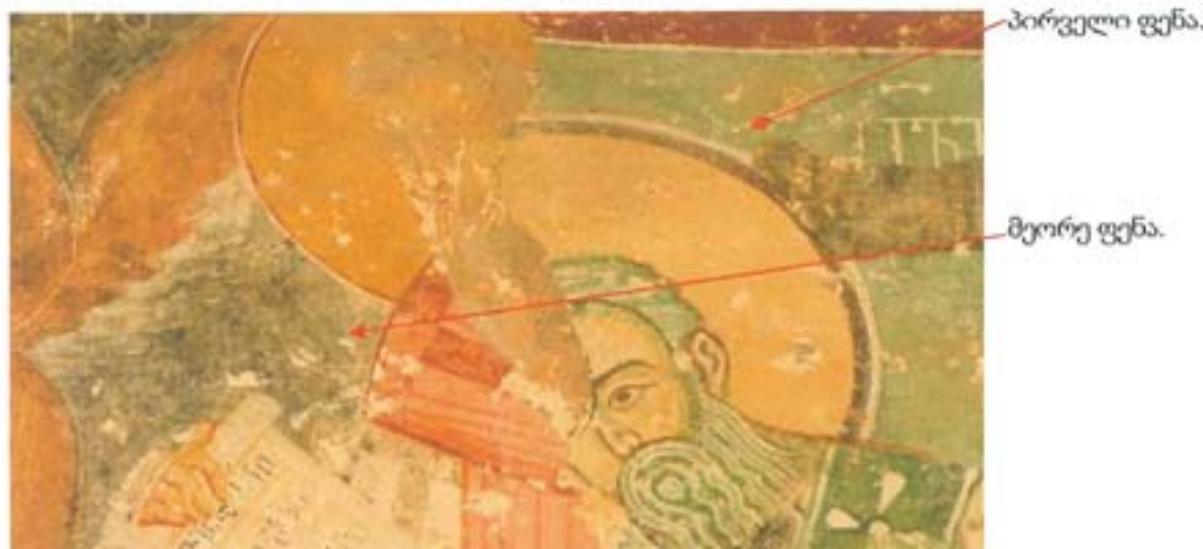
1.5 მ-ის სიმარლეზე კედლებზე სანთლუბია მიკროელი და გაჭვარტლულია.

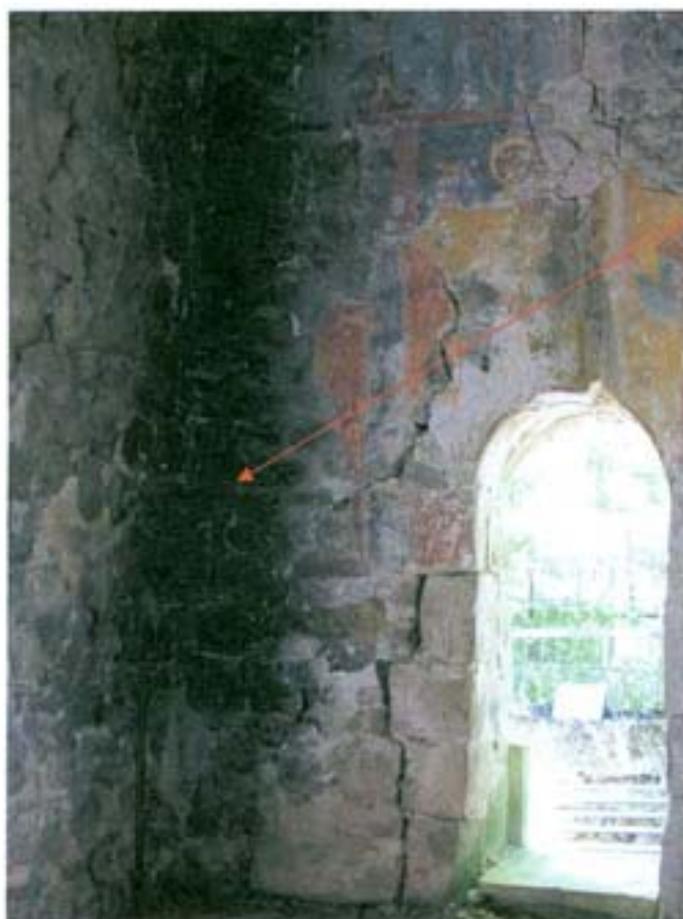
სამხრეთ-დასავლეთ
ნახანძრალია.

ჩრდილოეთის კედლის მორში
შეიმჩნევა ბიოლოგიური,
ხავსის
მაგვარი მწვანე ფერის წარმონაქმნი.

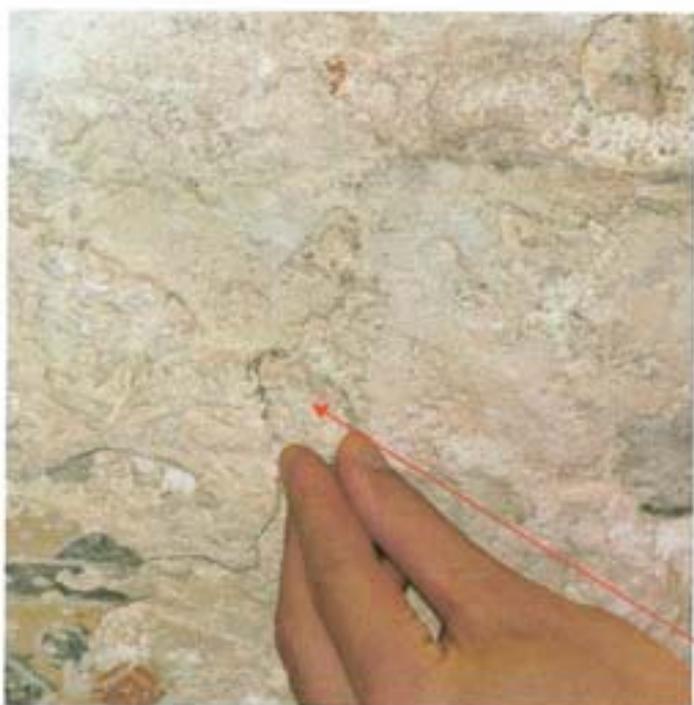
ტესტის საშუალებით გავზომეთ
ტენიანობა. 26.6 C გრადუს
ტემპერატურაზე და ჰაერის 67.6%
ტენიანობაზე იატაკიდან 18
სიმაღლეზე მოსამზადებელი ფენის
ტენიანობამ სამ კუდელზე 1%
შეადგინა, ხოლო სამხრეთის კუდელზე
0.9%. ეს ნორმაზე ცოტა მეტია, მაგრამ
თუ გავითვალისწინებთ იმას, რომ
იმურეთის რეგიონია და თანაც
არქიტექტურა სერიოზულად
მოსაწესრიგებელია, სათანადო
არქიტექტურული სამუშაოების
შემდეგ, სავარაუდოდ, ტენიანობა
ნორმაში უნდა ჩადგენ.

ორივე შეაძლებელი ფენიდან ავიღეთ ნიმუშები გამოსაკვლევად.

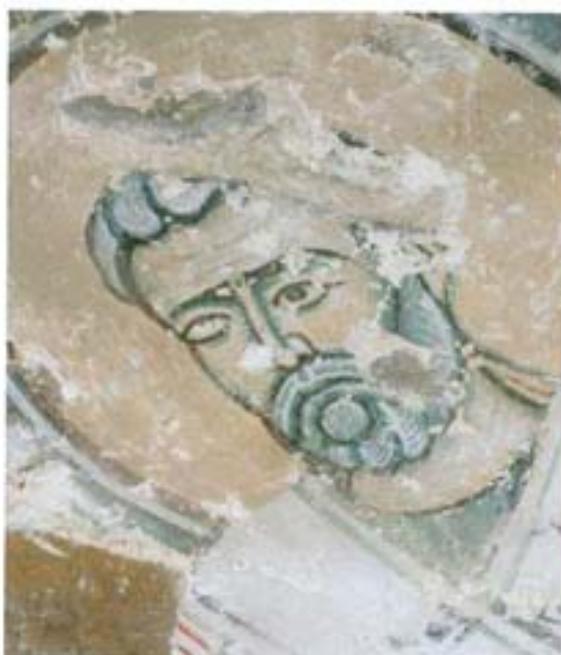
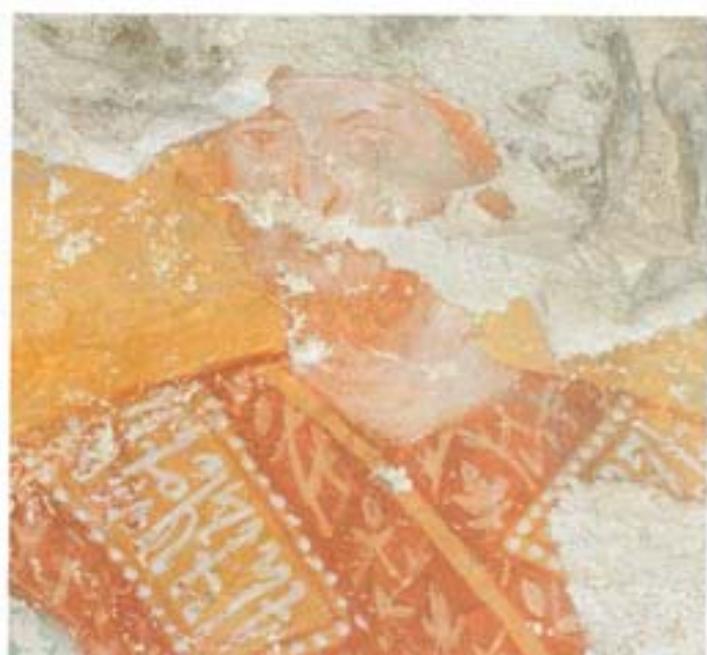
საღემავის ფენა - ორი ფენის მხატვრობაა, ვიზუალური დაკვირვებით შთაბეჭდილება
გვრჩება, რომ ორივე ფენა მშრალი ტექნიკითაა შესრულებული.

პირველი პერიოდის მხატვრობას ფონად უდევს მუქი მოშავო-მომაცრისფრო ფერი, რომელიც მწვანე საღებავითაა ლისირებული.

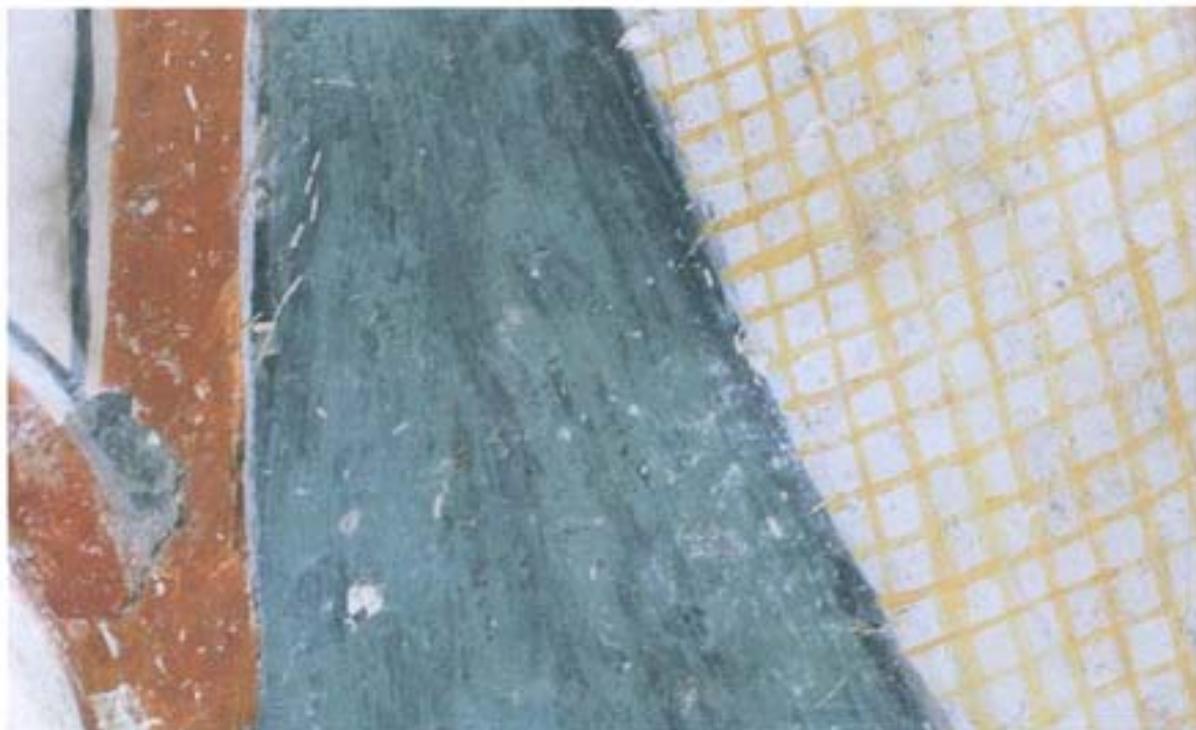
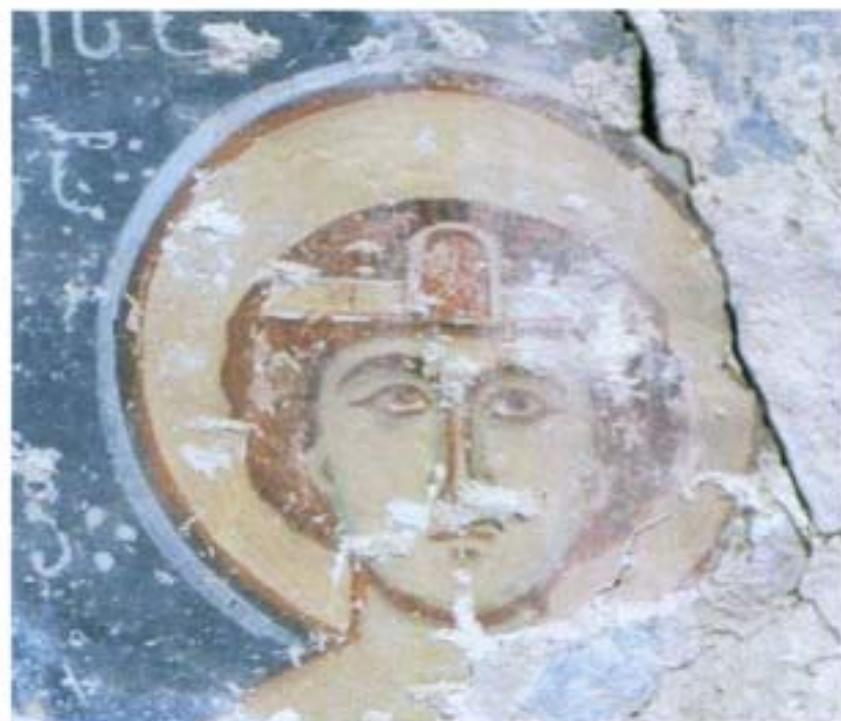
პირველი ფენის სახის
დამუშავება - მწვანე
საღებავით დამუშავებული
ყვითელ სანე (უფრო
დაწვრილებითაა
ხარაჩოდან გვერდითი
განათებით გამოსაკვლევი .
შეიძლება პირიქითაც იყოს)

ნახატი წითელი და
მოყავისფრო-წითელი
საღებავითაა
შესრულებული.

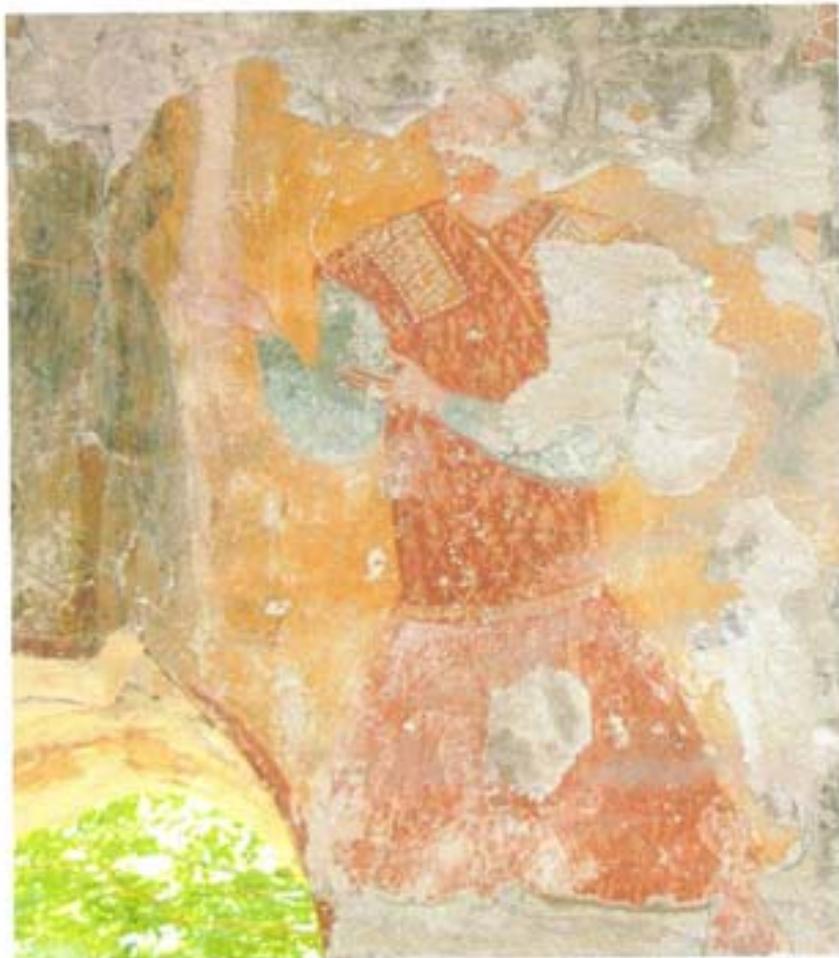
მეორე ფენის მხატვრობის
ფონად ყვითელი ფერის
საღებავია გამოყენებული,
სავარაუდოდ ოხრა.

როგორც ქვედა ისე ზედა
მხატვრობის საღებავის
ფენა ერთი შეხედვით კარგ
მდგომარეობაშია.
