თერჯოლის მუნიციპალიტეტი, ჩხარის ოქონის სამრეკლოს რეაბილიტაციის პროექტის

1. მდებარეობა და მოკლე ისტორიული მიმოხილვა

2. არსებული მდგომარეობა

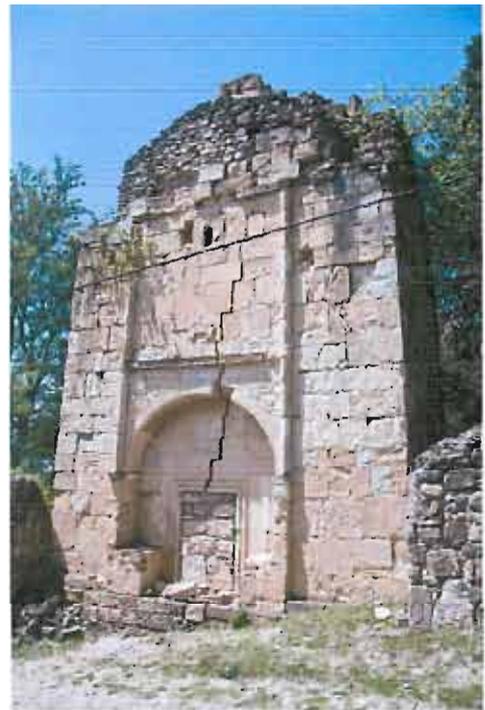
სამრეკლოს პირველი სართული მონასტრის ტერიტორიაზე შესასვლელ კარიბჭეს წარმოადგენს. გეგმაში მართკუთხა ნაგებობა ჩრდილო-სამხრეთის დეძხეა ოდნავ წაგრძელებული. მეორე სართულზე მცირე სამლოცველოა მოწყობილი. მესამე სართულზე არსებული ფანჩატურიდან კი მხოლოდ წრიული სარტყელი და ერთ-ერთი თაღშორისი ბურჯის ქვედა ორი ქვაა შემორჩენილი.

პირველ სართულზე აღმოსავლეთით და დასავლეთით გარედან შემოსასვლელი თითო-თითო კარია გაჭრილი, რომელთაგან აღმოსავლეთისა გარედან მართკუთხაა, ხოლო შიგნიდან თაღოვან ნიშაშია მოქცეული. დასავლეთის კარი კი გარედანაც და შიდა მხრიდანაც თაღოვანია. სამხრეთის კედელში ფართო, შეისრულთაღოვანი ნიშაა შეჭრილი. ასეთივე ფორმის ნიშაში, ჩრდილოეთ კედელში, თაღოვანი კარია გაჭრილი, საიდანაც ვიწრო გვირაბში მოწყობილი ქვის კიბის საშუალებით, ჯერ მეორე სართულზე ვხვდებით, შემდეგ კი ამჟამად მორღვეულ მესამე სართულზე ავლმონდებით. პირველ სართულზე ორი ქვის ბაზისი ძეგს, რომლებიც აშკარად გარედანაა შემოზიდული (სავარაუდოდ წმ. გიორგის ეკლესიისა უნდა იყოს). სართულის გადახურვა გუმბათოვანია, რომელიც კუთხეებში არსებულ იმპოსტებზე გადაყვანილ შეისრულ თაღებზეა დაბჯენილი.

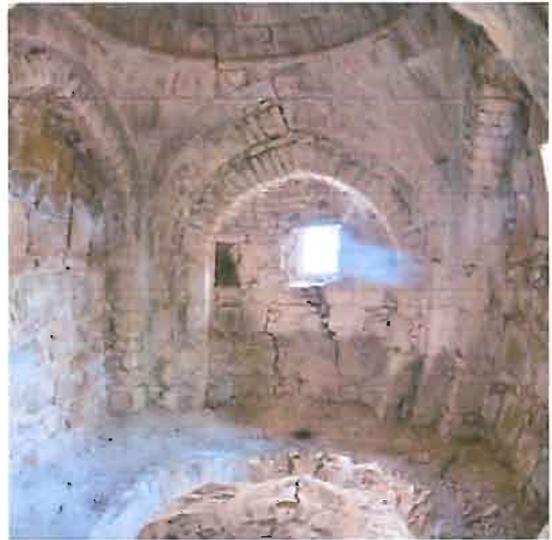
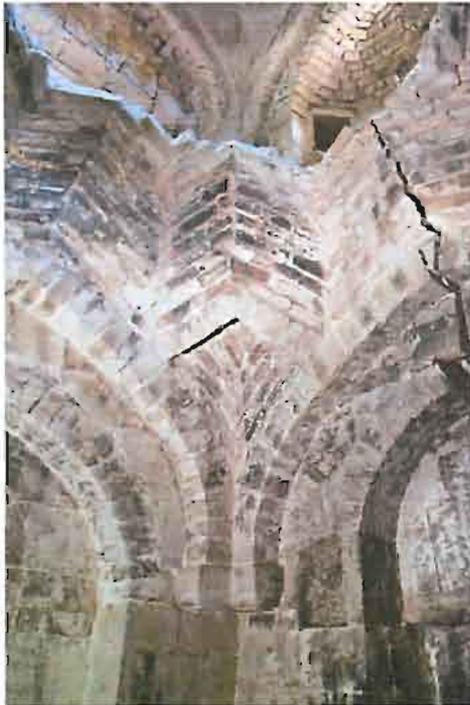
მეორე სართულის აღმოსავლეთ მხარეს საკურთხეველია. ოთხივე კედელი შეისრულთაღოვან, ფართო ნიშებს წარმოადგენს. სამხრეთ კედელში მართკუთხა ფორმის სარკმელია გაჭრილი. დასავლეთით თაღოვანი კარია, ხოლო აღმოსავლეთით, აფსიდში, თაღოვანი სარკმლის მარცხნივ მცირე ნიშია მონყობილი. სართულის გადახურვა აფრებზე

დაყრდნობილ თლილი ქვით ამოყვანილ, სფერულ გუმბათს წარმოადგენს.

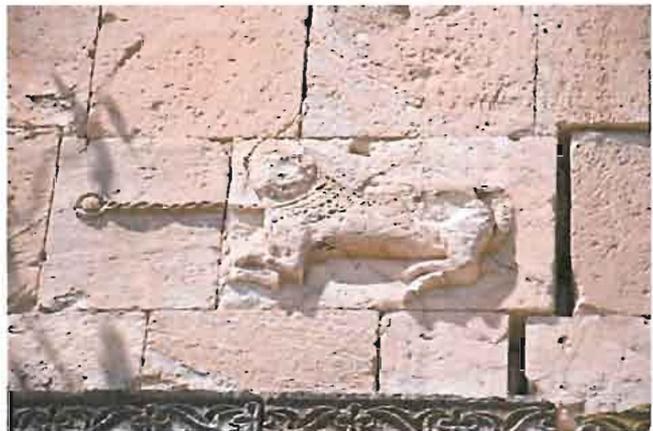
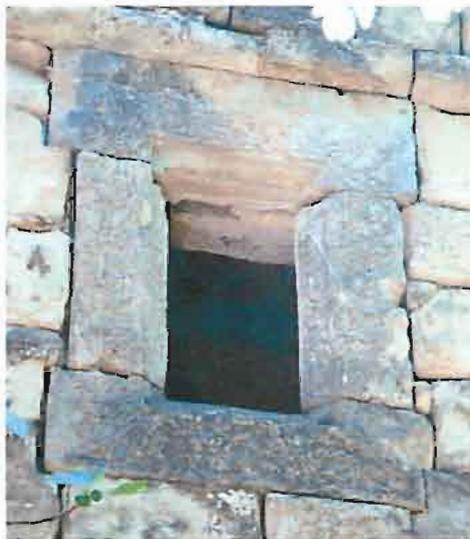
სამრეკლოს პერანგის ქვები, საკმაოდ სუფთად თლილი ქვების ჰორიზონტალურ რიგებს წარმოადგენს. ჩრდილოეთ ფასადი სადაა. სამხრეთისაზე მხოლოდ მეორე სართულის სარკმელია გაჭრილი. აღმოსავლეთ და დასავლეთ ფასადები კი ჭარბადაა შემკული არქიტექტურული დეკორით – ნახევარწრიული ლილვებით, ორნამენტული სარტყლებით, თაღოვანი ნიშებით, გლუვი, ოდნავ შეზნეჭილი კარნიზით. სარკმელები ორნამენტული დეკორითაა მოჩარჩოებული. კედლის სიბრტყეთა დეკორატიული კომპოზიცია ხაზგასმულად სიმეტრიულია ცენტრალური ღერძის მიმართ. კარებების თავზე ორნამენტული ჯვრებია გამოკვეთილი; მათ ზემოთ კი გვიანი შუა საუკუნეების ხუროთმოძღვრულ სკულპტურაში ხშირად

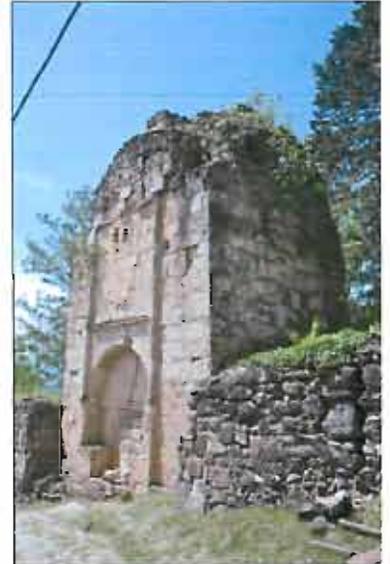
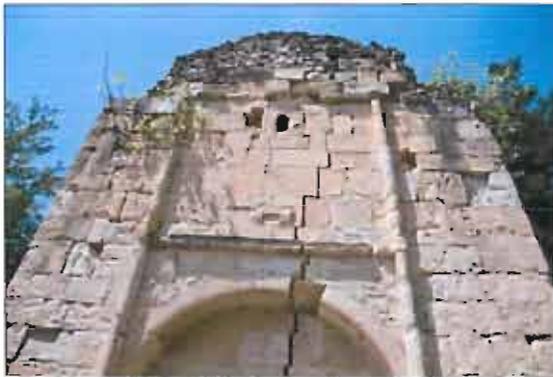
სადღეისოდ ნაგებობა, ფანჩატურის გარეშე, თითქმის სრულადაა შემოჩენილი. თავისი არქიტექტურით იგი XVII-XVIII ს-ბის უნდა იყოს, თუმცა ამ პერიოდის სამრეკლოთაგან, თავისი სტრუქტურითა და მხატვრული გადაწყვეტით, განსაკუთრებით გამორჩეულია. ჩრდილოეთისა

და სამხრეთის ფასადები სრულიად სადაა, დეკორის გარეშე, აღმოსავლეთისა და დასავლეთის ფასადები კი ერთმანეთის იდენტურია და განსაკუთრებული გულმოდგინეობითაა გამშვენებული:

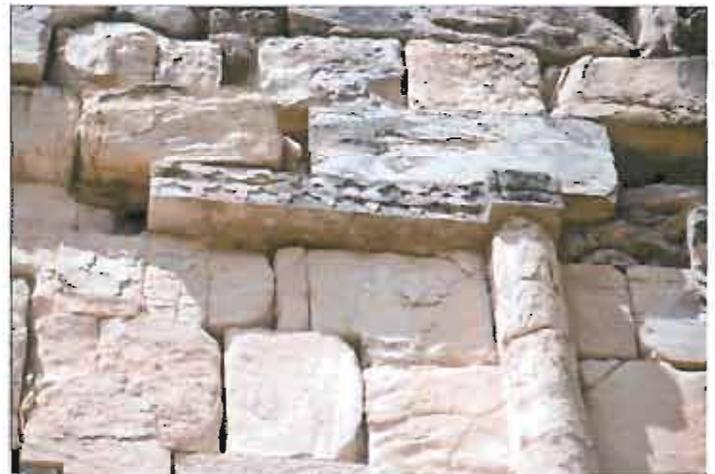
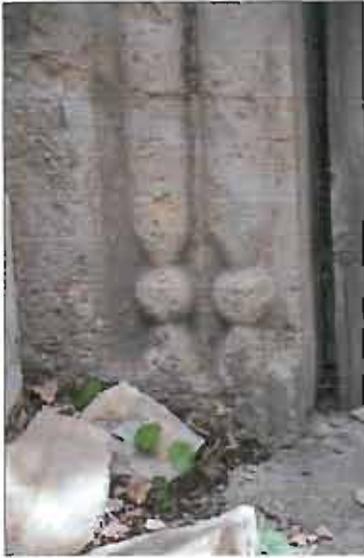
ფასადების ჩარჩოში მოქცეული ქვედა ნაწილები აღმოსავლური პორტალების სტილშია გადაწყვეტილი, ოღონდ სწორკუთხედში შეისრულის ნაცვლად ნახევარწრიული თალებია ჩასმული. შესასვლელებიდან აღმოსავლეთის – სწორკუთხაა, დასავლეთის – თაღოვანი; ორივე მოჩარჩოებულია ორმაგი ლილვებით.

შესასვლელების თავზე ორნამენტირებული ჯვრებია (მათგან აღმოსავლეთისა ე.წ. „განედლებული“ ჯვარია) მათ თავზე, ხოლო ზედა სართულის სარკმლების სწორკუთხა მოჩარჩოება მდიდრული გეომეტრიული ორნამენტითაა დამშვენებული.

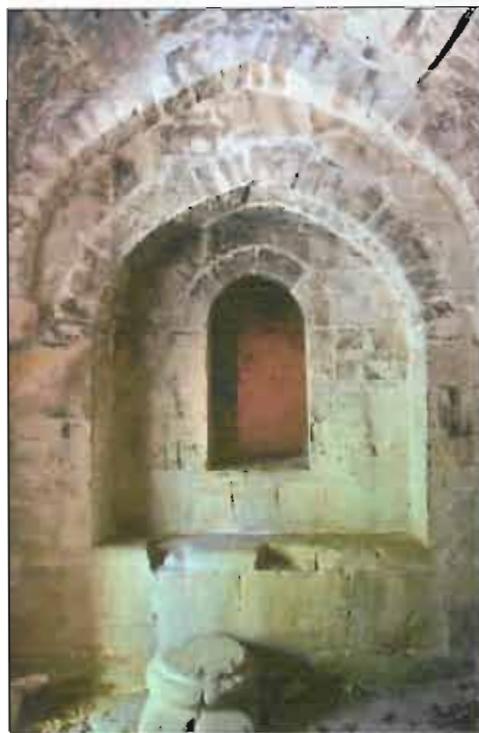
მეორე სართულის ოთხივე კედელიც თაღოვანი ნიშებითაა. მათგან აღმოსავლეთ ნიშაში აფსიდის და კონქია გამოყვანილი, აფსიდის ჩრდილო ნაწილში სწორკუთხა ნიშით. სარკმლები აღმოსავლეთისა და სამხრეთის კედელშია გაჭრილი.

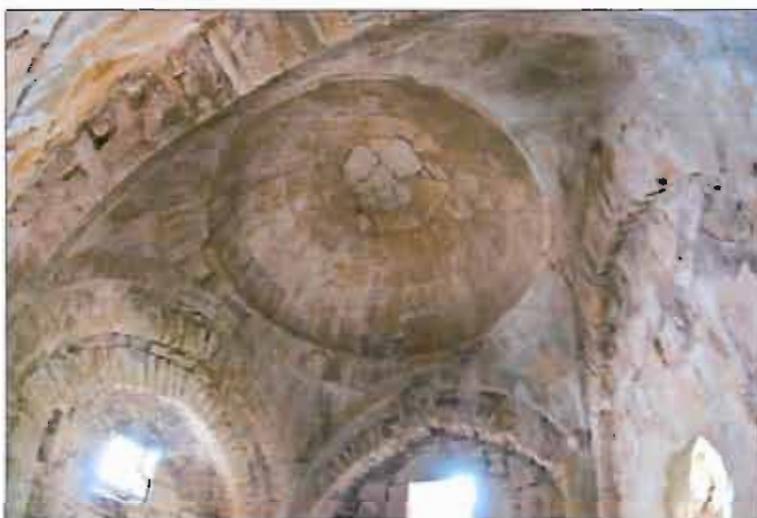
მეორე სართულს ასრულებს მაღალ აფრებზე და თაღებზე დაფუძნებული, I სართულის გუმბათთან შედარებით მნიშვნელოვნად მცირე დიამეტრის ვიწრო და დაბალი გუმბათი.

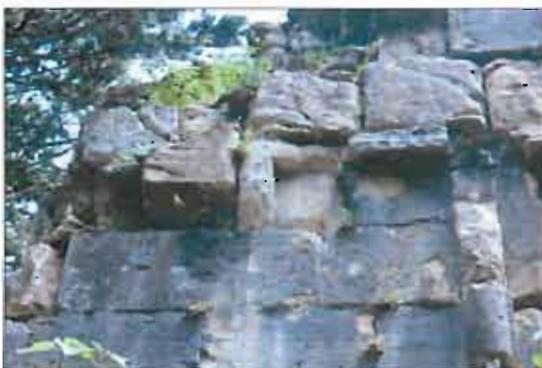
გარედან ფასადები მოჩარჩოების დონის ზემოთ ვიწროვდება ყოველი მხრიდან და იქმნება ქვედა მართკუთხა ნაწილზე დაფუძნებული თავისუფალი ჯვრის ფორმის მოცულობა, რომლის ცენტრალურ ნაწილში II სართულის გუმბათია განთავსებული. მკლავებს შორის მოქცეულ კვადრატზე შემორჩენილია ფანჩატურის სვეტების ცილინდრული საყრდენის ფრაგმენტები.
