ტყიბულის მუნიციპალიტეტი, სოხასტერის ეკლესიის რეაბილიტაციის საპროექტო-სახარჯთაღრიცხვო დოკუმენტაციის შედგენის მომსახურების შესყიდვის კონკურსის

სოხასტერი

სოხასტერის კომპლექსის საპროექტო-სახარჯთაღრიცხვო დოკუმენტაციის
გეგმა-გრაფიკი

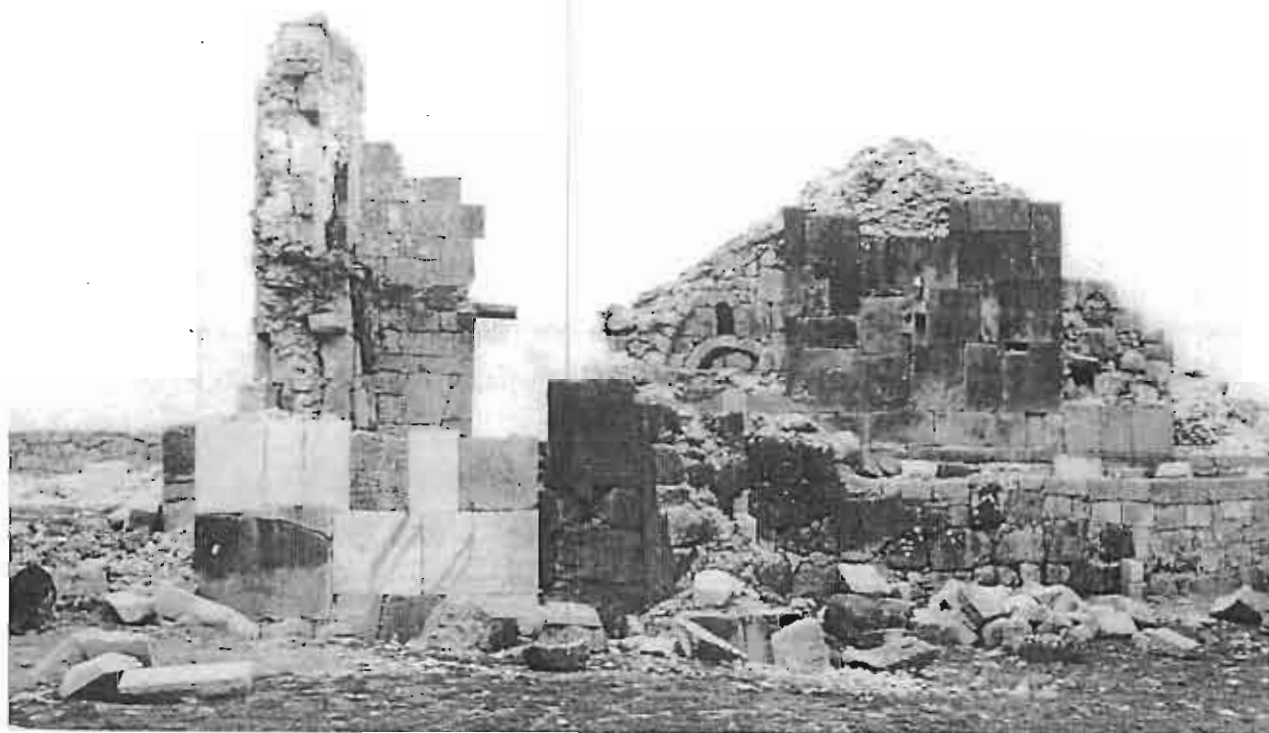
ამ ფოტოზე აღბეჭდილია ეკლესიის აღმოსავლეთის ფასადი და კოშკის გადარჩენილი სამხრეთის კედელი. აქ მოსჩანს რომ იმ დროისთვის ეკლესიას აღარ აქვს ფრონტონი, დაკარგული აქვს კარნიზი და სახურავი. ეკლესიის ფასადი შესრულებულია სუფთად გათლილი კვადრებით. კოშკზე კი წყობა მხოლოდ ქვედა ნაწილშია დარჩენილი. დანარჩენი ბუტია უმძიმეს მდგომარეობაში.

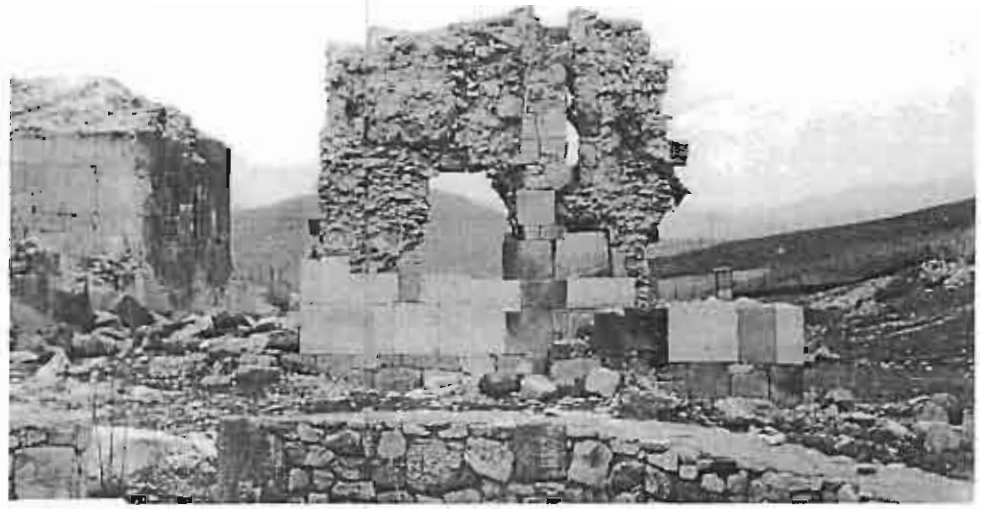
ეს არის ეკლესიის სამხრეთის ფასადის ფრაგმენტი და კოშკის კედელი, რომელიც ასევე სავალალო მდგომარეობაში იყო.

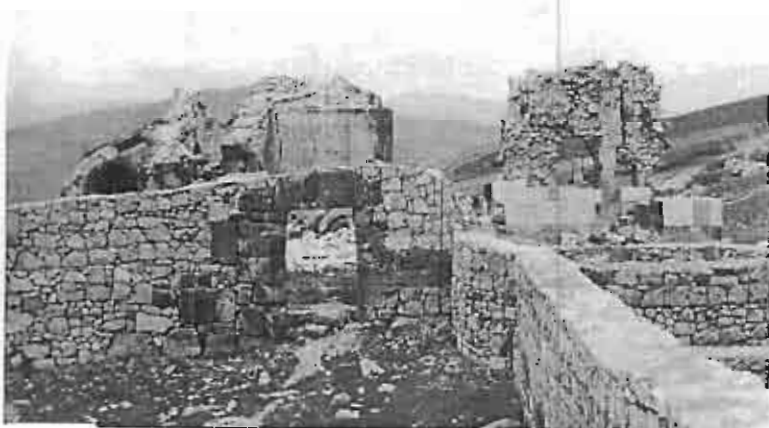
ამ ფოტოზე იგივე ხედია უფრო შორიდან გადაღებული. მოსჩანს გალავნის კედლები და შესასვლელი კარი. გალავნის კედლები ამოყვანილია შერჩეული ფლეთილი ქვით.

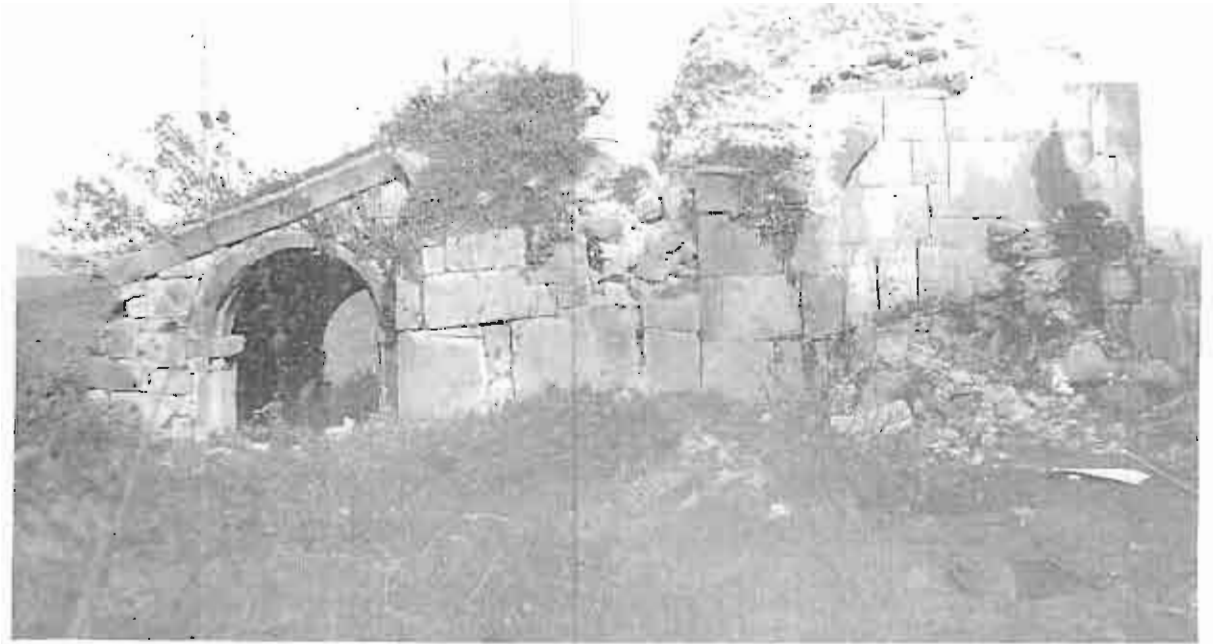
ეკლესიის ხედი სამხრეთიდან. სახურავი აღარ აქვს. ცენტრალურ ნაწილში იგი საერთოდ ჩანგრეულია. დასავლეთ ნაწილში ზედ მცენარეებია ამოსული.

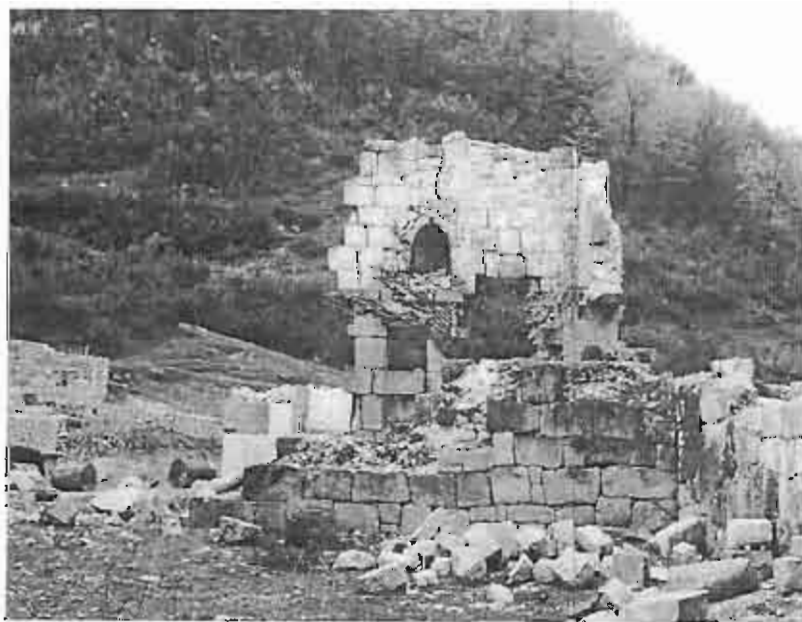
შემდეგ ფოტოზე კოშკია შიდა მხრიდან გადაღებული.

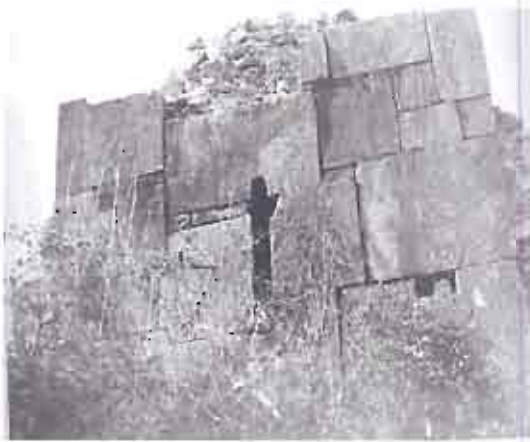
ეკლესიის აღმოსავლეთის ფასადი

ჩვენს მიერ არქივში მოპიებული იქნა ამ ექსპედიციის მიერ შესრულებული ანაზომები, სადაც ასევე კარგად იკითხება ძეგლის მძიმე მდგომარეობა.

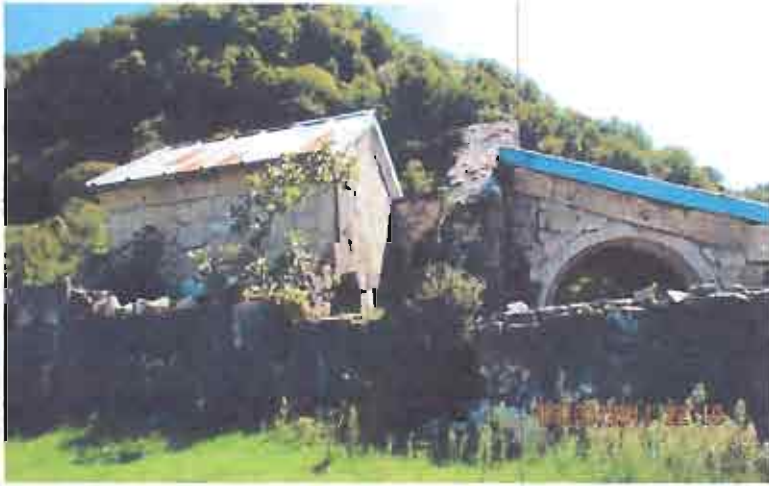
ასე გამოიყურება დღეს ეკლესია ჩრდილოეთის მხრიდან.

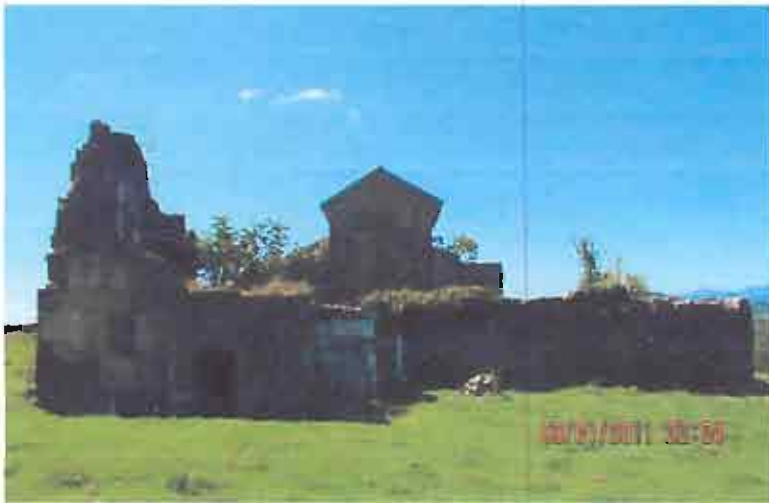
ხედი აღმოსავლეთიდან. ეკლესიის აღმოსავლეთი ფასადი, გალავნის ნაწილი და კოშკის შემორჩენილი ნაწილი აღმოსავლეთიდან.

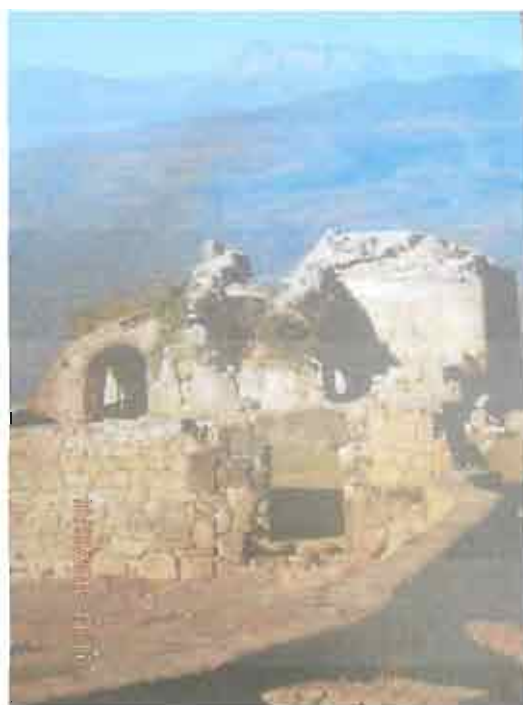
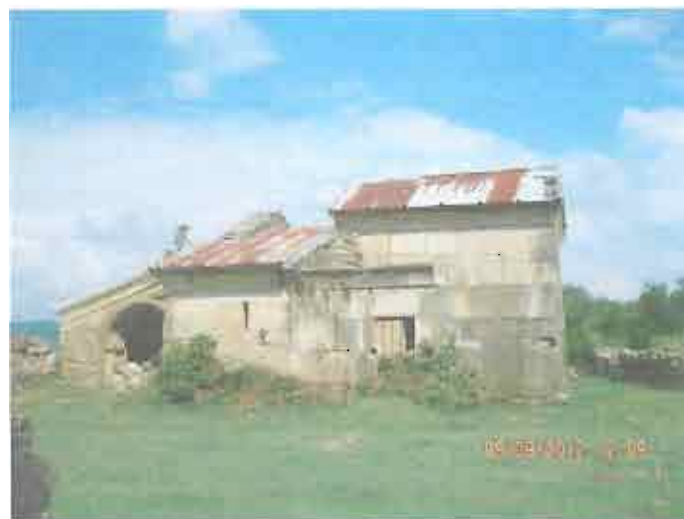
1968-1972 წლებში არქიტექტორ-რესტავრატორმა ვახტანგ ცინცაძემ, ამ ძეგლზე ჩაატარა საკონსერვაციო-სარესტავრაციო სამუშაოები.

ეკლესიის რესტავრაციამდელი მდგომარეობა

ეკლესია რესტავრაციის შემდეგ

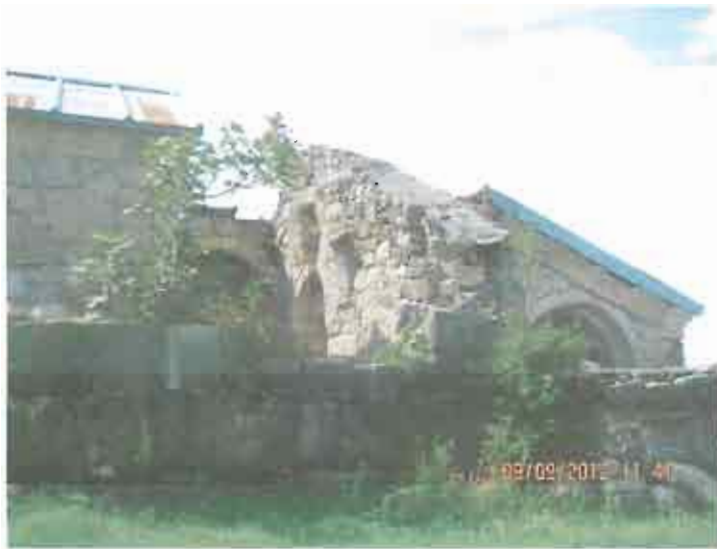
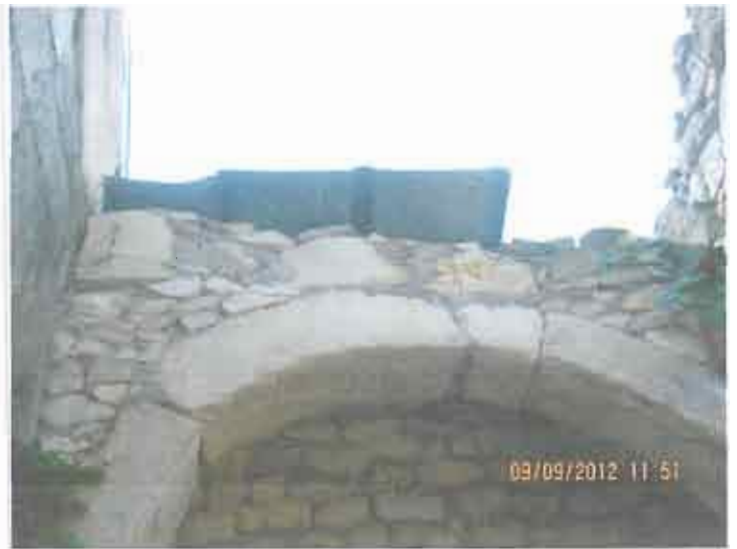
ნართექსის აღდგენილი ნაწილი
თალი და კამარა

ამჟამად ეკლესიის არქიტექტურული მდგომარეობა არადამაკმაყოფილებელია. განსაკუთრებით კი ნართექსის ნაწილი, გადახურვის არარსებობის გამო წვიმა კედლებს აზიანებს. ზოგიერთ შემთხვევაში დუღაბი გამორეცხილია. რესტავრაციის დროს დუღაბად, შემავსებლად ნახმარია ცემენტი.

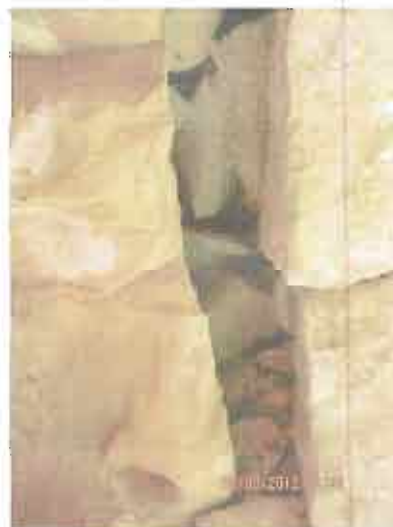
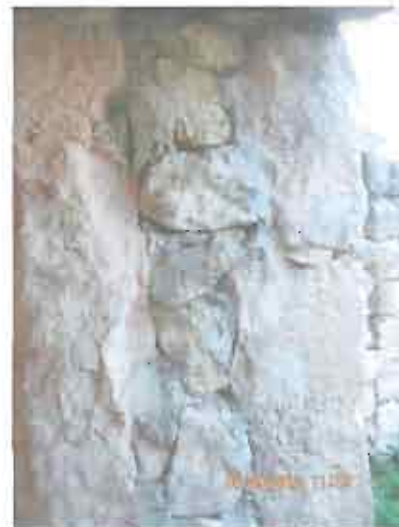
იქ, სადაც გადახურვა არ არსებობს ქვაზე განვითარებულია ბიოლოგიური დაზიანება (ქვა გაშავებულია), ხოლო ინტერიერში ქვის ზედაპირი გავარდისფერებულია, რაც პრობლემას უქმნის აქ შემორჩენილ მხატვრობას. მოხატულობისაგან შემორჩენილ დაზიანებულ ფრაგმენტებში XVI საუკუნის ე. წ.

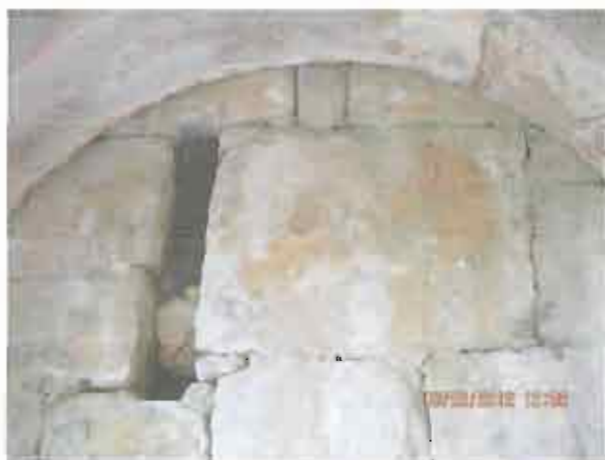
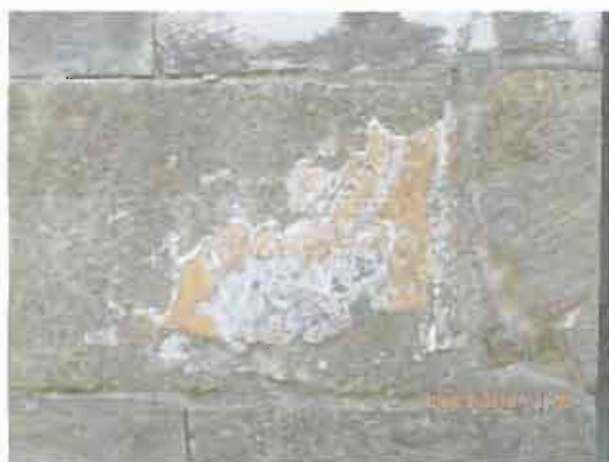
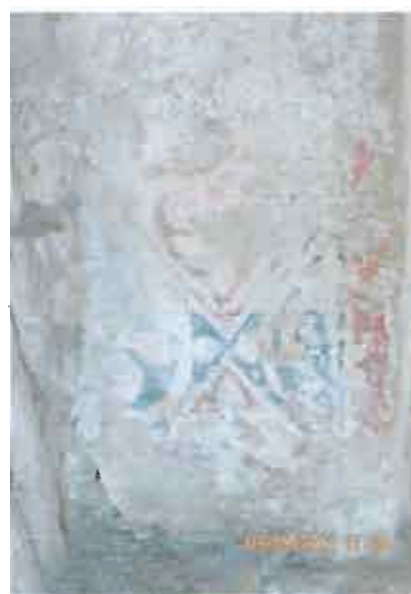
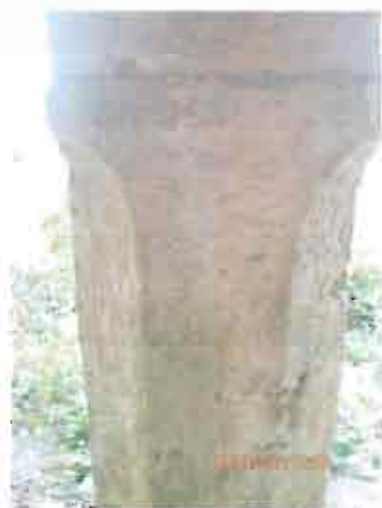
კედლის მხატვრობა

გალერიის სვეტზე შემორჩენილია ლაპიდარული წარწერა.

პრობლემაა ასევე ეკვდერების ნაწილში სადაც მცენარეული საფარია.

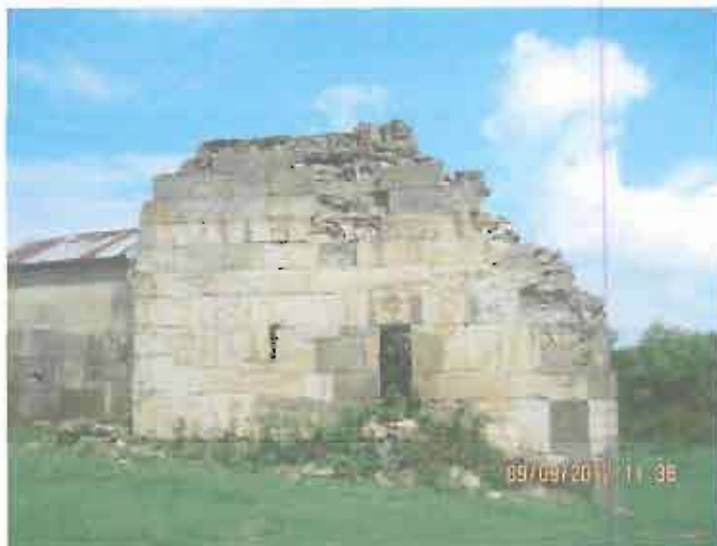
საცხოვრებელი კოშკი, ასევე რესტავრაციის დროს ნაწილობრივ არის აღდგენილი. განახლებულია მხოლოდ შიდა და გარე საპირე წყობა, ასევე სარკმლები და კარები. გადმოცემის თანახმად კოშკი სამსართულიანი ყოფილა.

ამჟამად მისი მდგომარეობაც არადამაკმაყოფილებელია. გადახურვის არარსებობის გამო მისი კედლები და შიდა სივრცე დაფარულია მცენარეული საფარით. საპირე ქვა ზოგ შემთხვევაში დამტვრეულია.

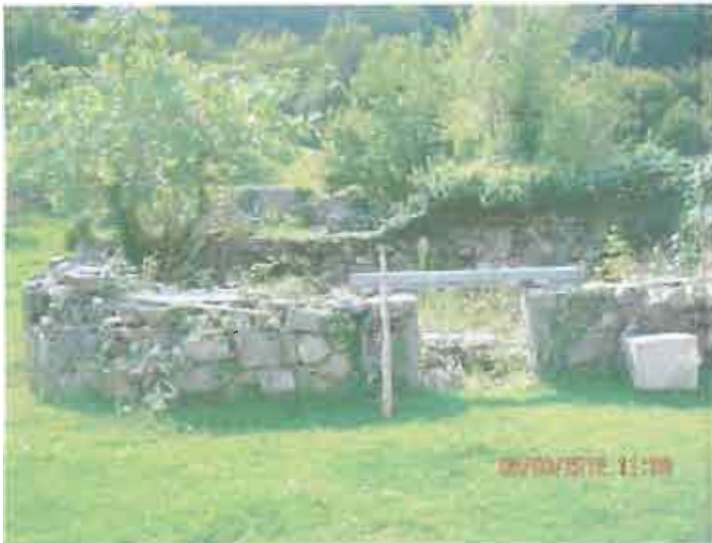
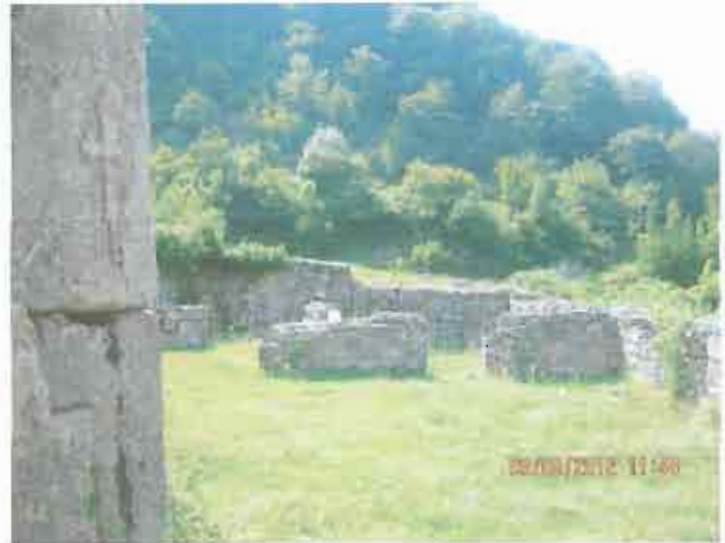
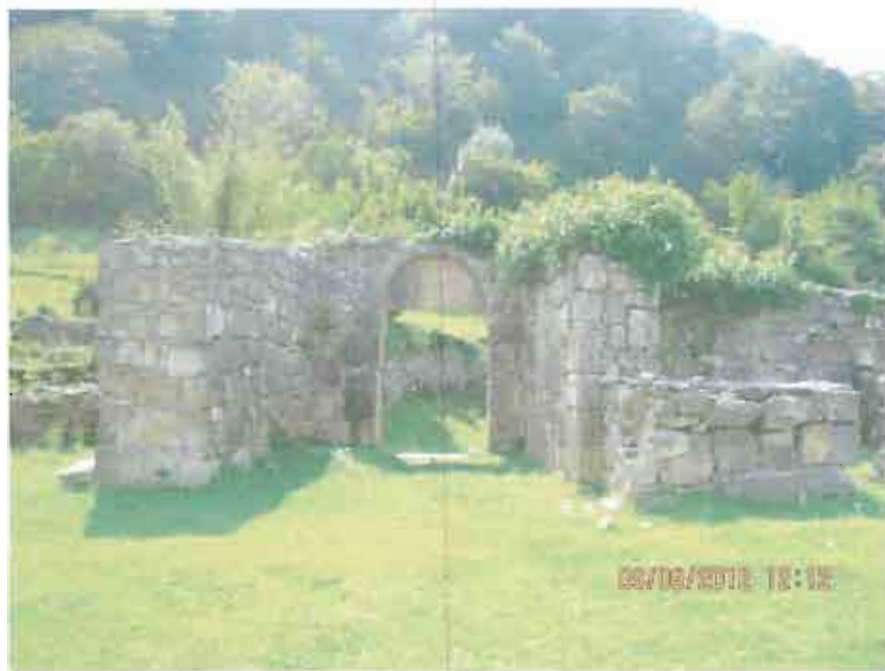
სოხასტერის ტერიტორიაზე, შემორჩენილია გალავანი, გეგმის დონზე სხვა საცხოვრებელი სახლების ნაშთები და კარიბჭე.

სოხასტერში XIX საუკუნეში 45 წლის მანძილზე დედათა მონასტერი ფუნქციონირებდა. შემდგომ პერიოდში, ეს ადგილი კოლმეურნეობას ქონდა დაკავებული, რომლის დროსაც აქ ფერმა იყო. 1968 წელს კი, როგორც უკვე ზემოთ აღვნიშნეთ, გაწმენდითი სამუშაოები ჩატარდა, და დაიწყო გამაგრებით-საკონსერვაციო სამუშაოები არქიტექტორ ვახტანგ ცინცაძის ხელმძღვანელობით. ამჟამად კომპლექსი კვლავ საჭიროებს სასწრაფო დახმარებას.

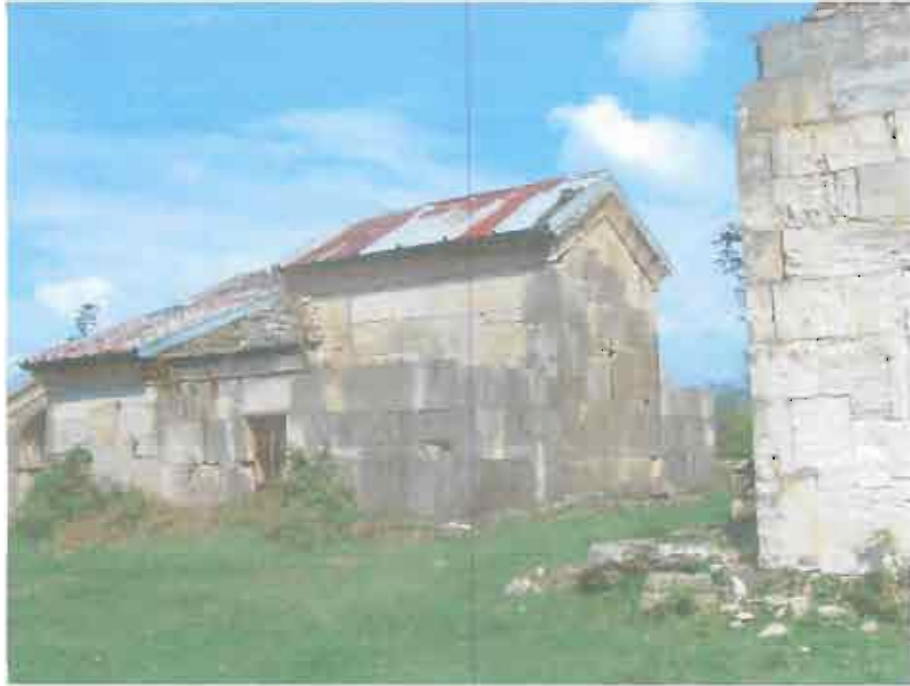
სოხასტერის ეკლესია სამხრეთი-აღმოსავლეთი მხარე.

სოხასტერის ეკლესია მრავალჯერ გადაკეთებულა: პირველი ფენა, დარბაზული ეკლესია თარიღდება¹ XII ს-ით. შემდგომში მას სამხრეთით და ჩრდილოეთით ეკვდრები დაემატა, ხოლო დასავლეთით ნართექსი და ექსონართექსი.

ა) ძეგლის ნაწილობრივი რესტავრაცია	ბ) ძეგლის კონსერვაცია
<ul style="list-style-type: none"> • ეკვდერების კედლების ამოყვანა, ფრონტონების მოწყობა და მათ აღმოსავლეთ კედელში სარკმლის ღიობების გახსნა. • სახურავის მოწყობა ხის კონსტრუქციაზე, ნივნივებზე დაყრდნობილი კრამიტის ან თუნუქის ფენილით. • ახალი იატაკის მოწყობა. • კვადრებს შორის გამოქარული კირხსნარის გასუთავება და ახლიდან ამოგოზვა. • მცენარეული საფარის გასუფთავება. 	<ul style="list-style-type: none"> • ჩრდილოეთ ეკვდერის კედლის ნაწილის ამოყვანა ლავგარდანის ღონეზე. • ეკლესიის ნართექსის და ეკვდერების ნაწილის გადახურვა ხის კონსტრუქციაზე, ნივნივებზე დაყრდნობილი კრამიტის ან თუნუქის ფენილით. • ახალი იატაკის მოწყობა. • კვადრებს შორის გამოქარული კირხსნარის გასუთავება და ახლიდან ამოგოზვა. • მცენარეული საფარის გასუფთავება.

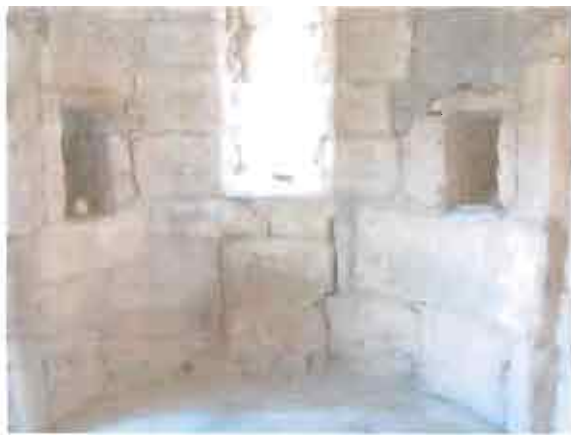
ეკლესიის შიდა სივრცეში შეინიშნება მცირე გახსნილობის ბზარები კერძოდ: საკურთხევლის აბსიდში და მინაშენში სამხრეთ კედელზე.

ბზარი საკურთხეველში

ზემოთ აღნიშნულ მზიდ კედლებში არსებული ბზარები რესტავრაციის (1962-1972 წ-ბში.) პერიოდში შევსებულია დუღაბით. დღეის მდგომარეობით ისინი სტაბილირებულია. ზემოაღნიშნული დაზიანებები გამოწვეულია სხვადასხვა ფაქტორით კერძოდ: ხანგრძლივი

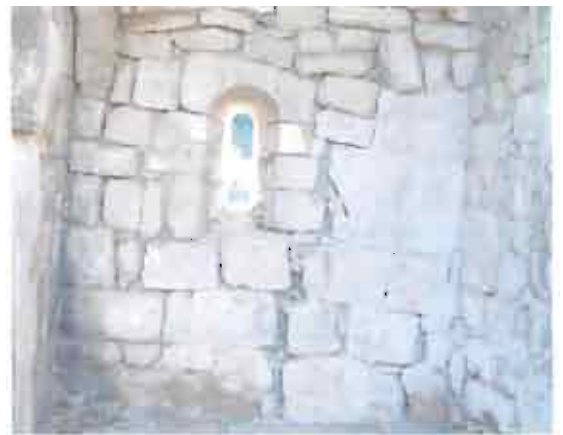
ბზარი მინაშენის სამ. კედელზე

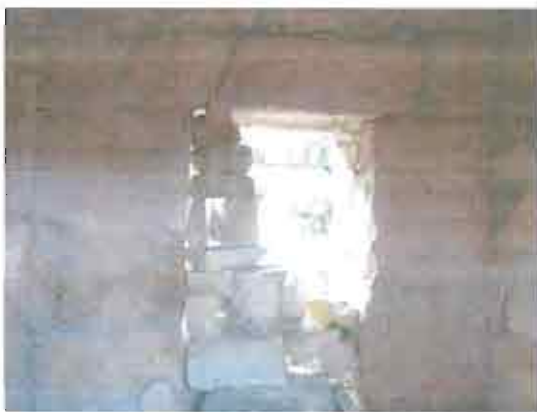
ძეგლის სამხრეთ და ჩრდილოეთ კედლებში არსებულ კარის ღიობების ზღუდარებიც (არქიტრავის ქვა.) დაზიანებულია, შეიმჩნევა გამჭოლი ბზარი ასევე გამოსაყოფია სამხრეთ

დაზიანებული კარის ზღუდარები

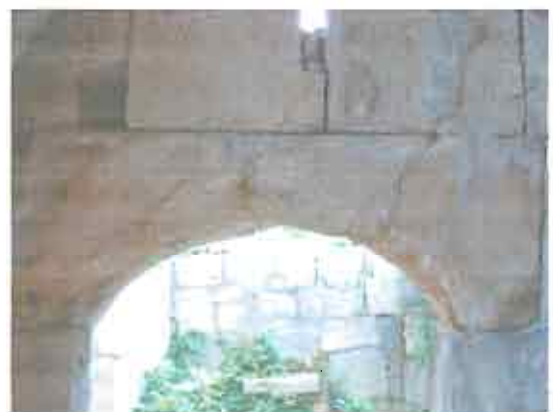
მინაშენში არსებული კარის ზღუდარი, რომელიც განგებ არის ამოტეხილი, დაკარგული აქვს სიმტკიცე, ქვის კვადრების დატვირთვისგან განიცდის დეფორმაციას, მასში განვითარებულია დახრილი გამჭოლი ბზარები.

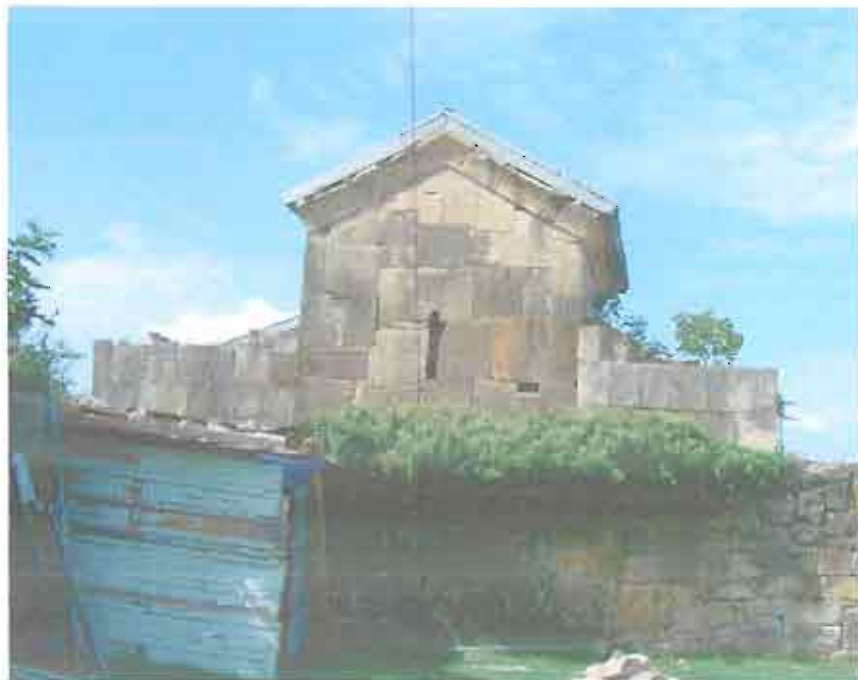
სამხრეთი ფასადი არსებული მდგომარეობა

ძეგლის მდგომარეობა არ არის დამაკმაყოფილებელი: ნაგებობის მზიდ კონსტრუქციებში შეინიშნება ბზარები. ექსონარტექსის შიდა სივრცეში ალაგ-ალაგ გამოქარულია წყობის შემავსებელი კირხსნარის დულაბი და საჭიროა მათი ამოგოზვა იგივე ხსნარით. საპირე წყობის მდგომარეობა დამაკმაყოფილებელია, ქვა არ განიცდის სტრუქტურულ დაზიანებას. ცალკეა გამოსაყოფი ნართექსში არსებული სარკმლის ღიობები, რომლებიც ამოშენებულია. სამოციან წლებში დაიგო ახალი იატაკი, რომლის ნაწილიც დაზიანებულია.

ძირითადად მდგომარეობას ამძიმებს ძეგლზე ატმოსფერული ნალექების ზემოქმედება: სახურავი დაზიანებულია და დარბაზში ჩადის წყალი. გადახურვის გარეშე დარჩენილ მინაშენებზეც ნალექები აქტიურად ზემოქმედებს: როგორც ნაგებობის კედლებზე, ასევე ღია

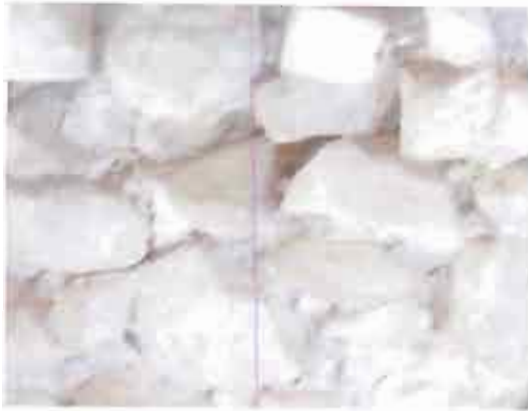
ექსონარტექსი კამარის წყობა

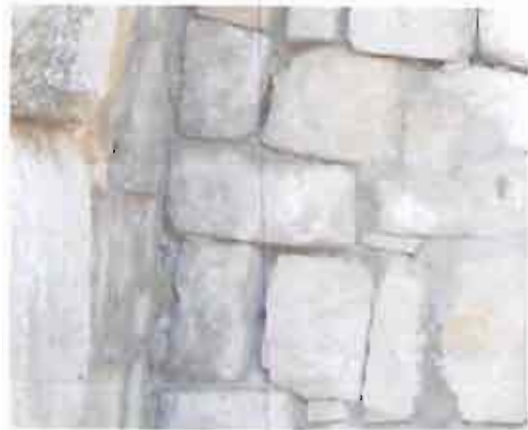
გამოჭარული დულაბი

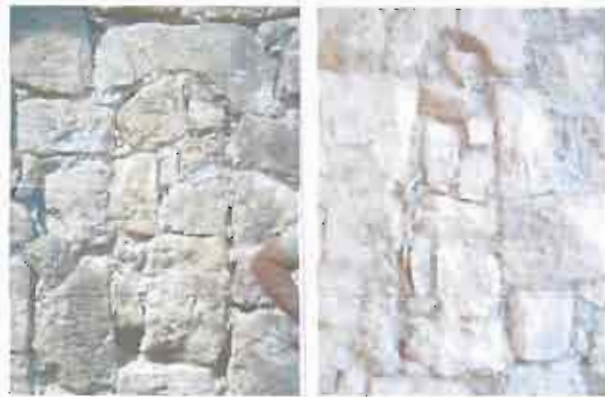
ამოშენებული სარკმლები

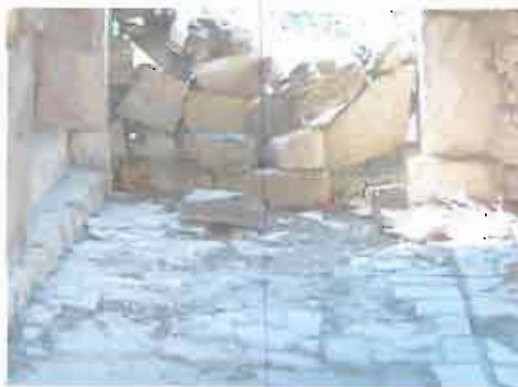
დაზიანებული იატაკი

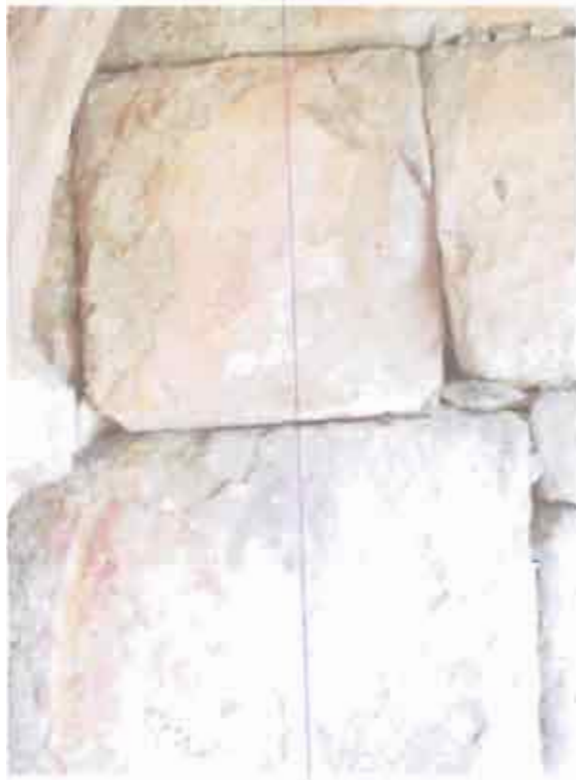
სივრცეში მოხვედრილ მონუმენტური ფერწერის მცირე ფრაგმენტებზეც. ზემოხსენებული ფაქტორი ხელს უწყობს კედლებზე ნადებისა და მცენარული საფარის განვითარებას.

ნადები ფერწერის ფრაგმენტზე

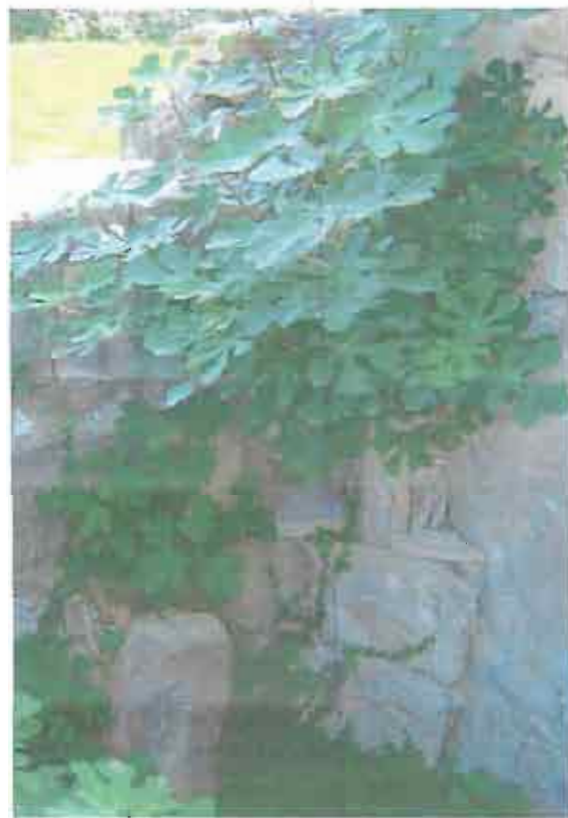
მცენარული საფარი გადახურვის გარეშე დარჩენილ ნაწილში

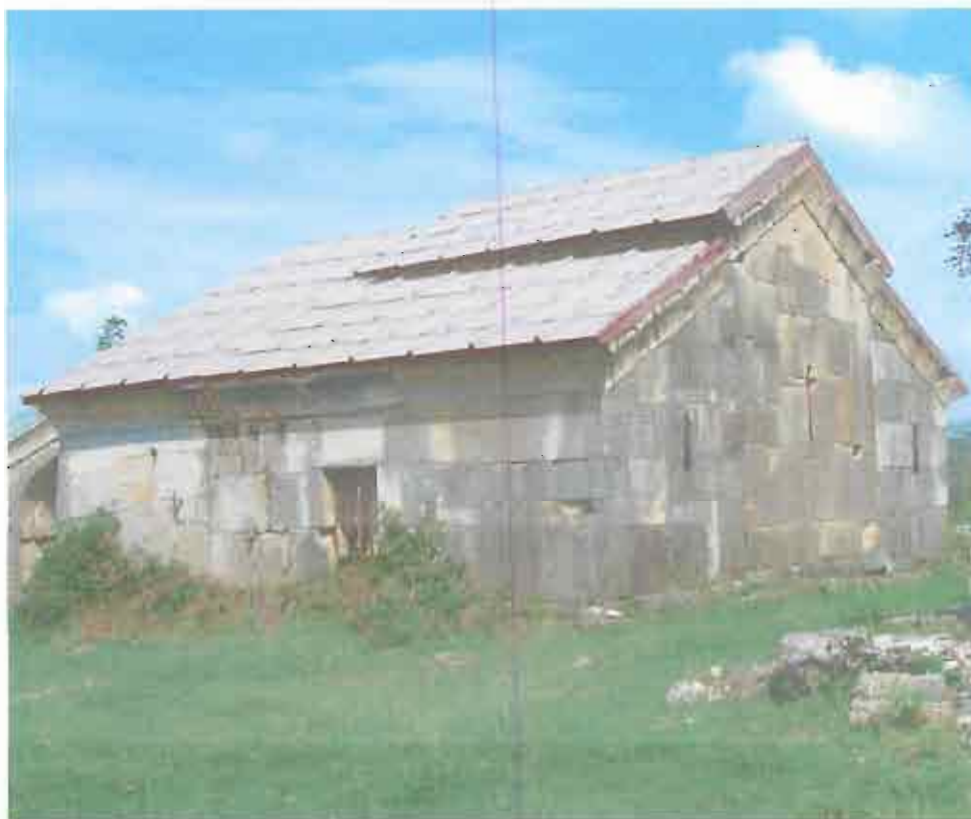
ა) ძეგლის ნაწილობრივი რესტავრაცია. სამხრეთ-აღმოსავლეთი ფასადი (ზემოთ წარმოდგენილია ფოტომონტაჟი, ეკვდერების ფრონტონები და გადახურვა ნაჩვენებია ზოგადად და არ ასახავს სრულ სურათს, რომელიც დადგინდება აზომებითი სამუშაოების შემდეგ.)

ა.) ეკლესიის ეკვდერების კედლების აღდგენა და ნაგებობის მთლიანად გადახურვა, სახურავის ხის კონსტრუქციებზე დაყრდნობით.

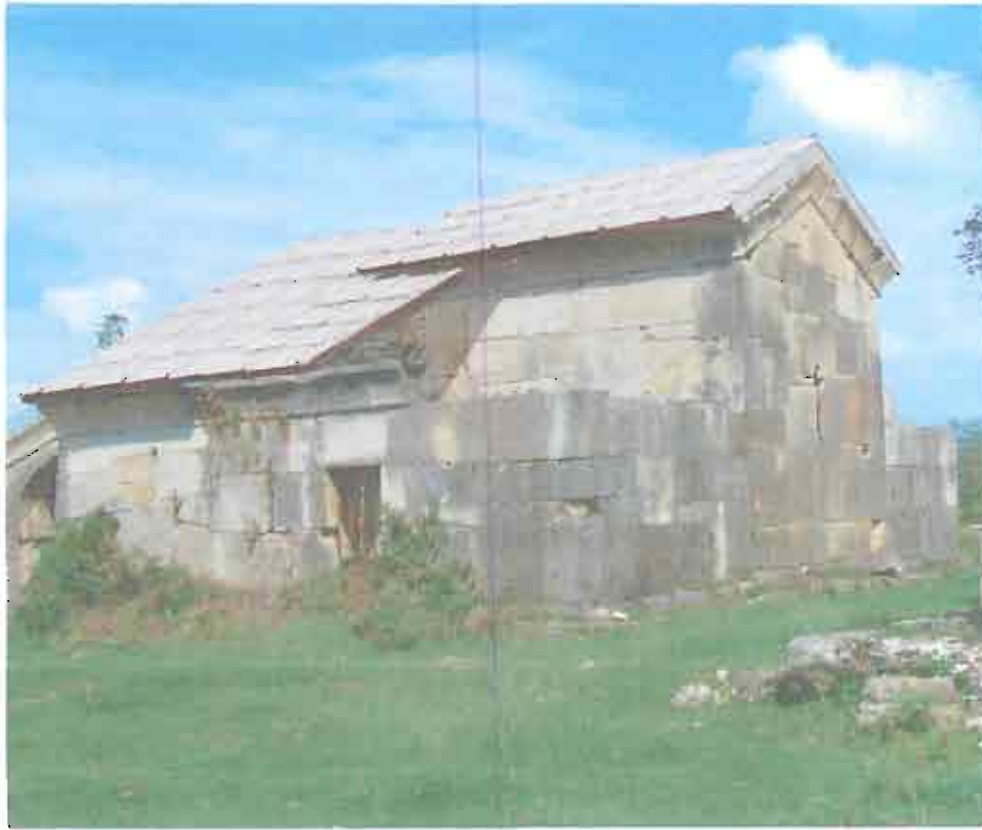
ბ) ძეგლის კონსერვაცია. სამხრეთ-აღმოსავლეთი ფასადი (ზემოთ წარმოდგენილია ფოტომონტაჟი, გადახურვა ნაჩვენებია ზოგადად და არ ასახავს სრულ სურათს, რომელიც დადგინდება აზომვითი სამუშაოების შემდეგ.)

ბ.)ეკლესიის ჩრდილოეთ ეკვდერის ნაწილობრივი აღდგენა, კონსერვაცია და მნიშვნელოვანი მონაკვეთების ნაწილობრივი გადახურვა.

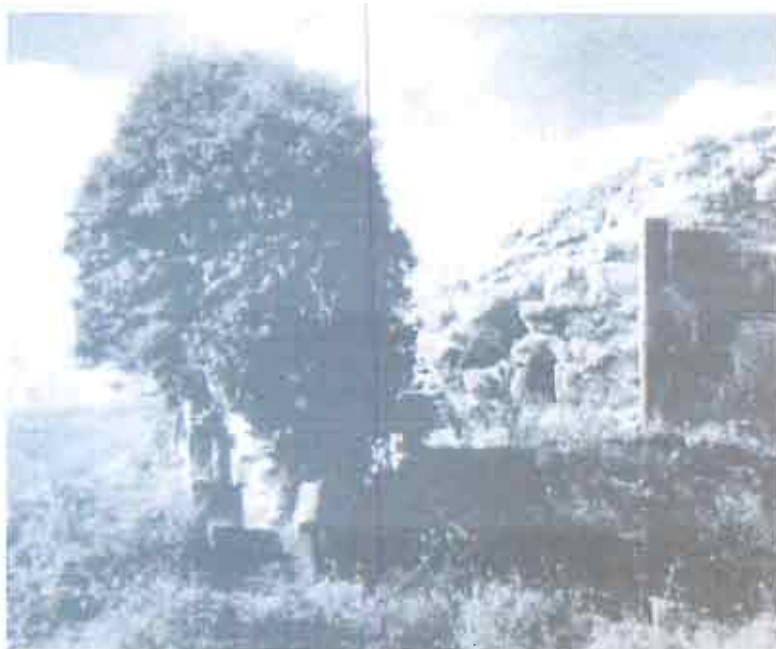
კოშკი აღმოსავლეთი ფასადი (სარესტავრაციო სამუშაოების დაწყებამდე)

კომპლექსში შემავალ ნაგებობათაგან, ეკლესიისგან რამდენიმე მეტრით დაცილებული კოშკი მოცულობით ყველაზე დიდია. ადრე იგი სამსართულიანი ყოფილა. ახლა კი მხოლოდ ორი სართულის კედლის ფრაგმენტებია შემორჩენილი. 1960-70-იან წლებში ეკლესიასთან ერთად კოშკსაც ჩაუტარდა სარესტავრაციო სამუშაოები.

როგორც რესტავრაციამდელი ფოტოებით ირკვევა, სარესტვრაციო სამუშაოებამდე კოშკი პირველი სართულის დონემდე იყო შერჩენილი. სამხრეთ ფასადზე ზედა ნაწილში მხოლოდ კვადრების ანაბეჭდები იკითხებოდა შემორჩენილ დულაბზე. სამუშაო პროცესში ნაწილობრივ აღდგა დასავლეთი და სამხრეთი კედელი.

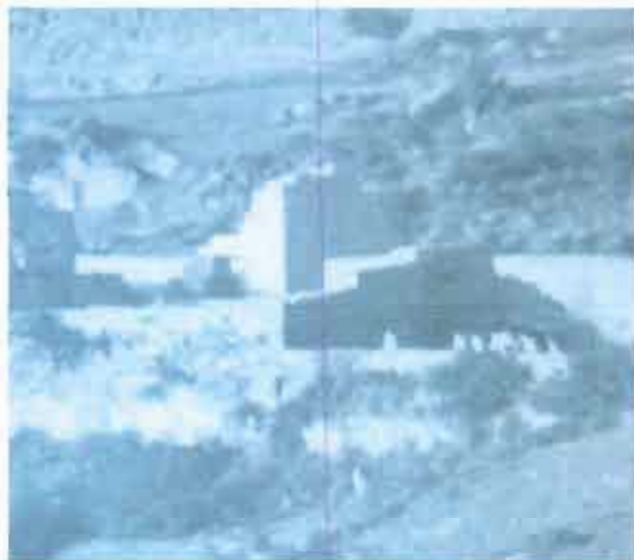
კოშკი სარეაბილიტაციო სამუშაოების შემდეგ

ძეგლის მდგომარეობა არ არის დამაკმაყოფილებელი: საპირე წყობის ზედა რიგებში ჩამოცვენილია კვადრები, ასევე მათი ნაწილი დაძრულია. პირველი სართულში დაგროვილია ნაშალი. როგორც კედლებზე ისე იატაკზე განვითარებულია მცენარეული საფარი.

ზემოხსენებული დაზიანებები გამოწვეულია ატმოსფერული ნალექების ზემოქმედებით.

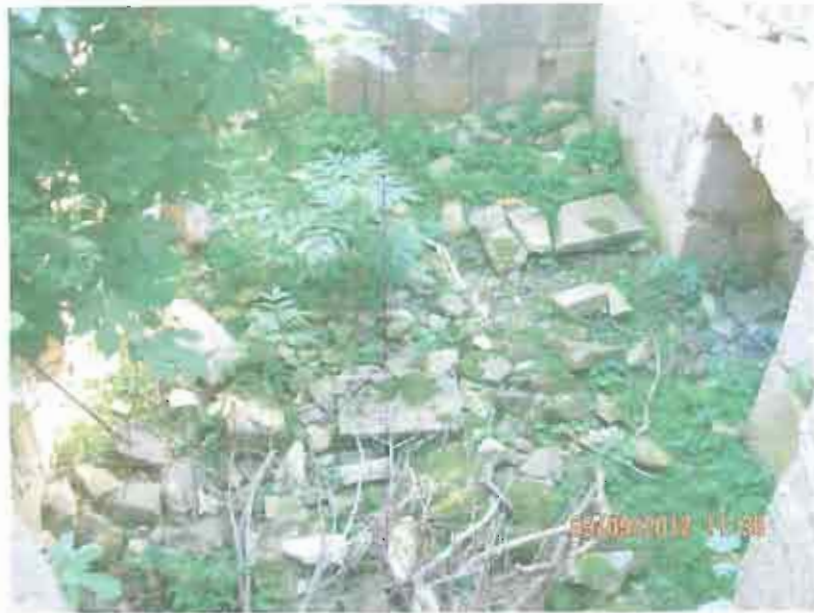
კოშკში დაგროვებული ნაშალი.

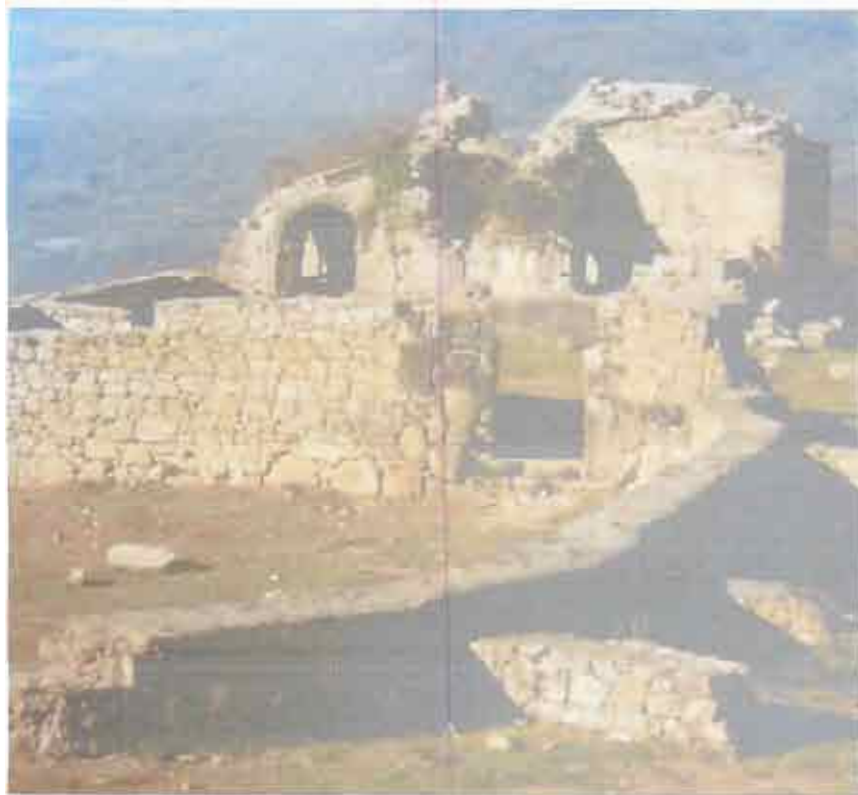
გალავნისა და ნაგებობათა ნაშთების მდგომარეობა არა დამაკმაყოფილებელი. ზედა რიგებში, ალაგ-ალაგ ჩამოცვენილია კედლის წყობა და მის ზედაპირზე განვითარებულია მცენარეული საფარი. ზემოხსენებული დაზიანებები გამოწვეულია ატმოსფერული ნალექებითა და ტემპერატურის მკვეთრი ცვალებადობით.

ვიზუალური დათვალიერების შედეგად ბზარები და ნაპრალები არ გამოვლენილა.

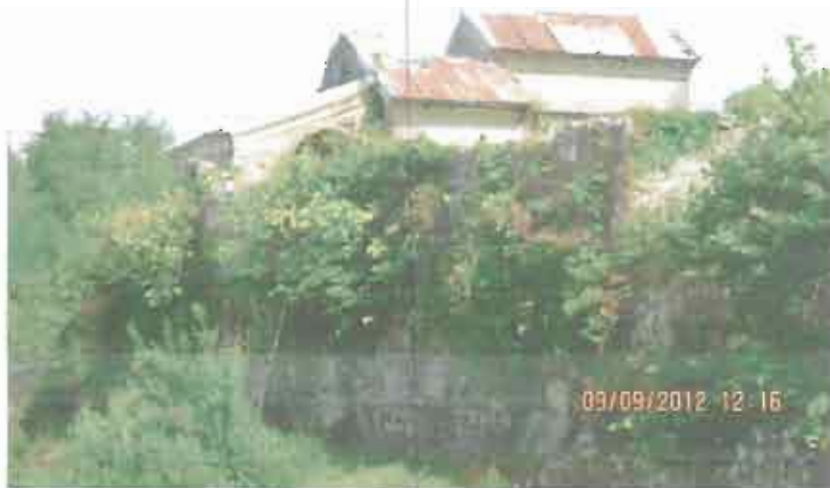
მცენარეული საფარი გალავანზე.
