საკონკურსო განაცხადი ბეთანიის ეკლესიის რეაბილიტაციის  
საპროექტო-სახარჯთაღრიცხვო დოკუმენტაციის შედგენის მომსახურების  
შესყიდვაზე

საკონკურსო განაცხადი ბეთანიის ეკლესიის რეაბილიტაციის  
საპროექტო-სახარჯთაღრიცხვო დოკუმენტაციის შედგენის  
მომსახურების შესყიდვაზე

## სახელოვნებათმცოდნეო კვლევა

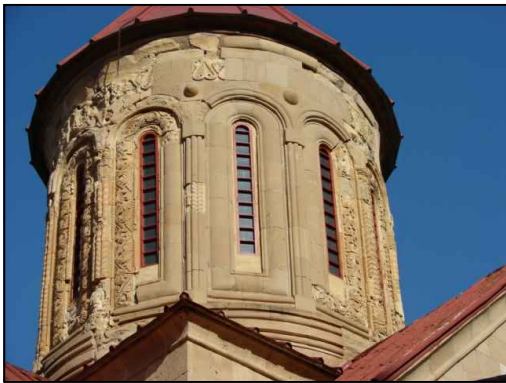
IV) დაზიანებული გუმბათის ფრაგმენტი

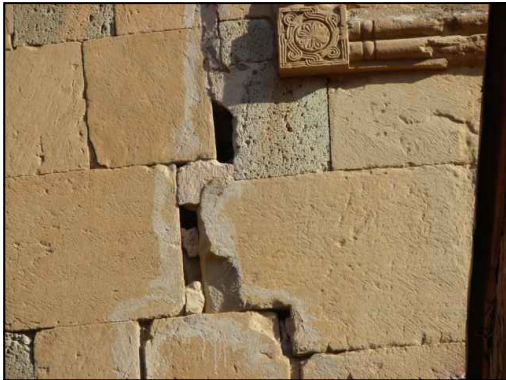
V) დაზიანებული ქვის წყობა

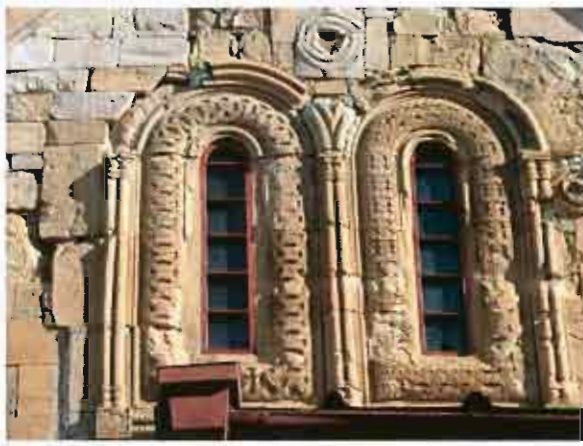
დასავლეთი ფასადი. შეწყვილებული სარკმელი

დამახასიათებელი მოტივია დასავლეთის, სამხრეთისა და ჩრდილოეთის ფასადთა შეწყვილებული სარკმლები დამატებითი მრგვალი სარკმლით მათ ზემოთ ან გრძელი მოჩუქურთმებული ჯვრით მათ შუა.<sup>3</sup>

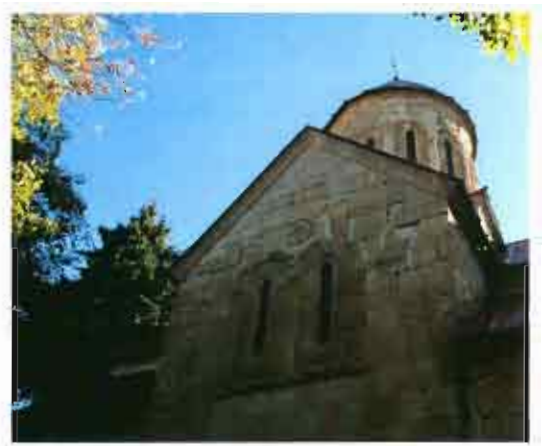
ჩრდილოეთ ფასადი. შეწყვილებული სარკმელი

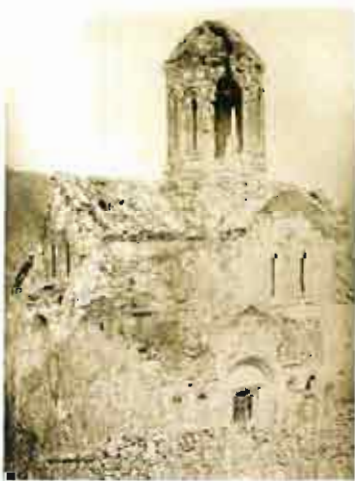
ბეთანია - XIX საუკუნე

ტაძარი, როგორც XIX საუკუნის საარქივო ფოტოებიდან ჩანს, დანგრევის პირას იყო მისული, თუმცა ის ამავე საუკუნეში ბერებს თავიანთი ძალებით აღუდგენიათ. XIX საუკუნის „რესტავრაციამ“, რომელიც მამა სფირიდონის ხელმძღვანელობით ჩატარდა, ეკლესიის თავდაპირველი სახე შეცვალა. საგრძნობლად დადაბლებული იყო ჯვრის მკლავები და გუმბათის გადახურვის

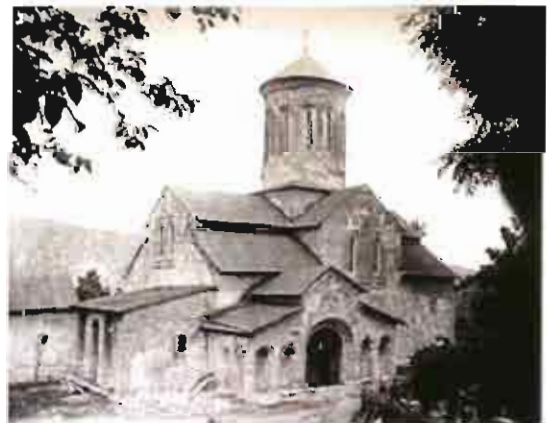
აღდგენილი. ბეთანია - 1920-იანი წლები.

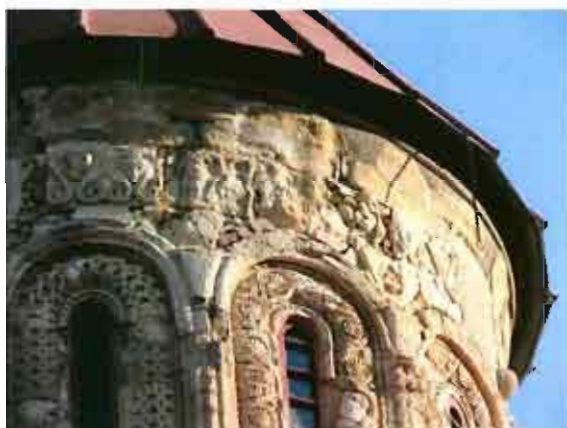
გუმბათის დაზიანებული საპირე წყობა

ამჟამად ტაძრის მდგომარეობა დამაკმაყოფილებელია, თუმცა დაზიანებულია საპირე წყობის ქვები. სამშენებლო მასლად გამოყენებულია ტუფოქვიშაქვისა და ტუფის კვადრები. საპირე წყობა, ზოგ შემთხვევაში, ფასადებზე, ერთმანეთისგან დაცილებულია. ქვაზე შეიმჩნევა ეროზია, დელამინაცია და სხვა ტიპის დაზიანებები.

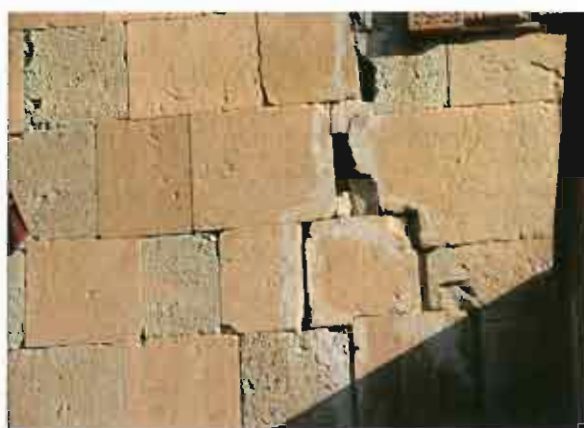
ერთმანეთისგან დაცილებული საპირე წყობა

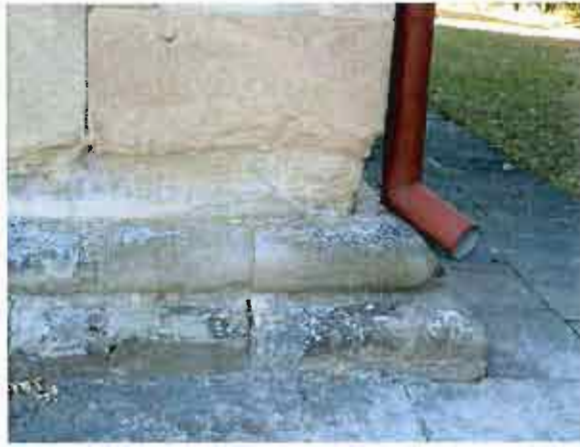
დაზიანებული ცოკოლი

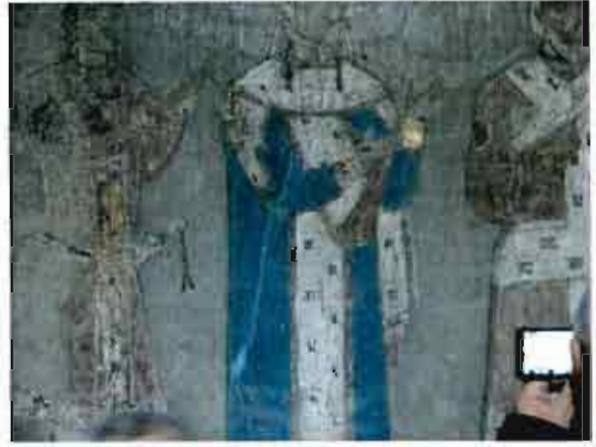
მხატვრობაზე განვითარებული ბზარი

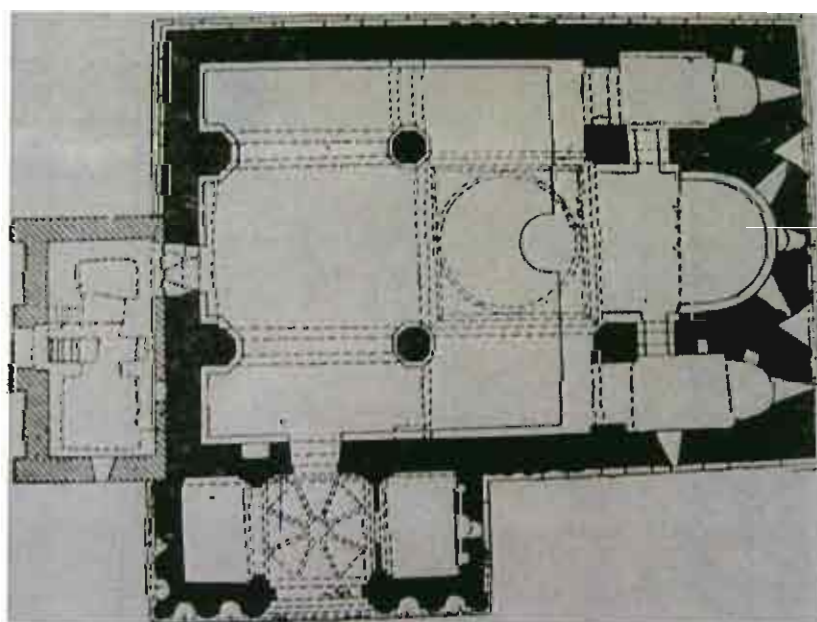
ბეთანია. გეგმა. ამოღებულია შ. ამირანაშვილის მონოგრაფიიდან „ქართული ხელოვნების ისტორია“.თბილისი.1971. გვ.253, ნახ.53

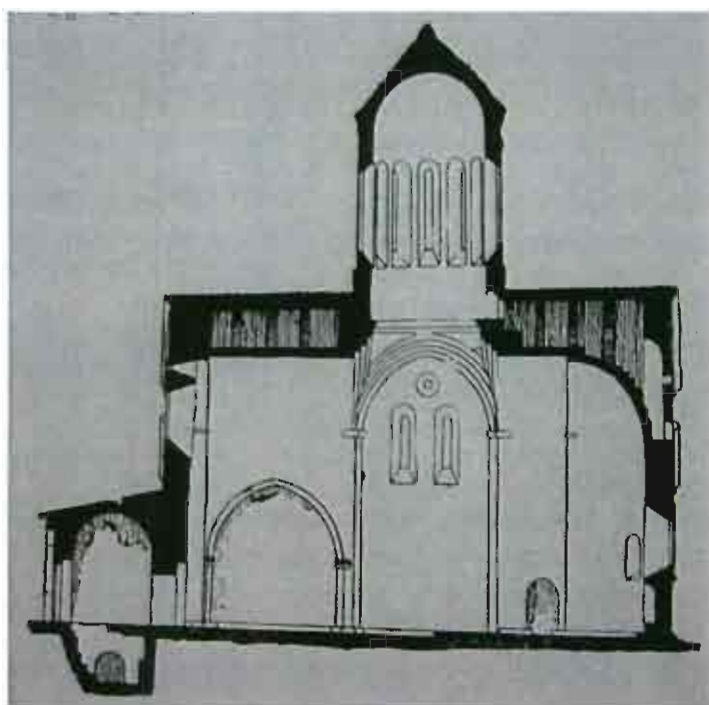
ბეთანია. გრძივი ჭრილი. ამოღებულია შ. ამირანაშვილის მონოგრაფიიდან „ქართული ხელოვნების ისტორია“.თბილისი.1971. გვ.253, ნახ.53

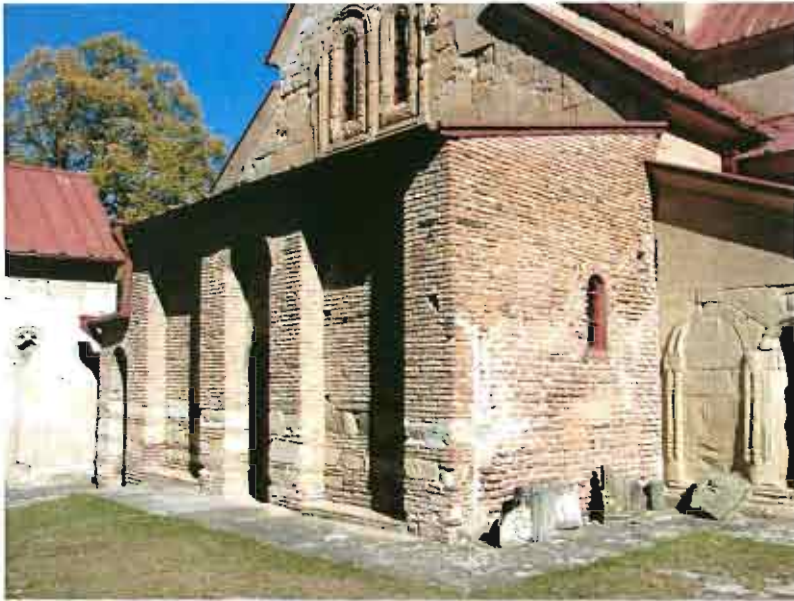
5. ტაძრის SW კუთხე - შერევი N 1

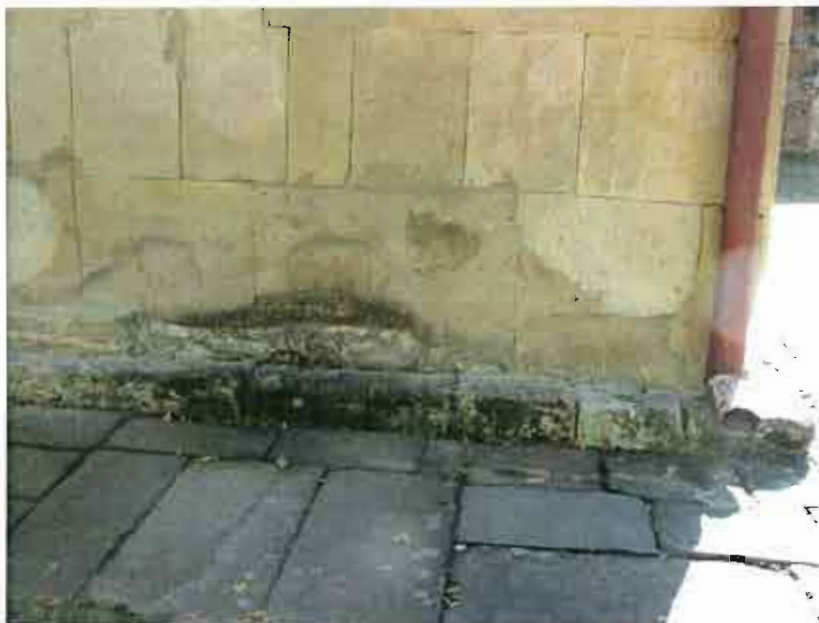
7. ტაძრის NW კუთხე - შურფი N 2

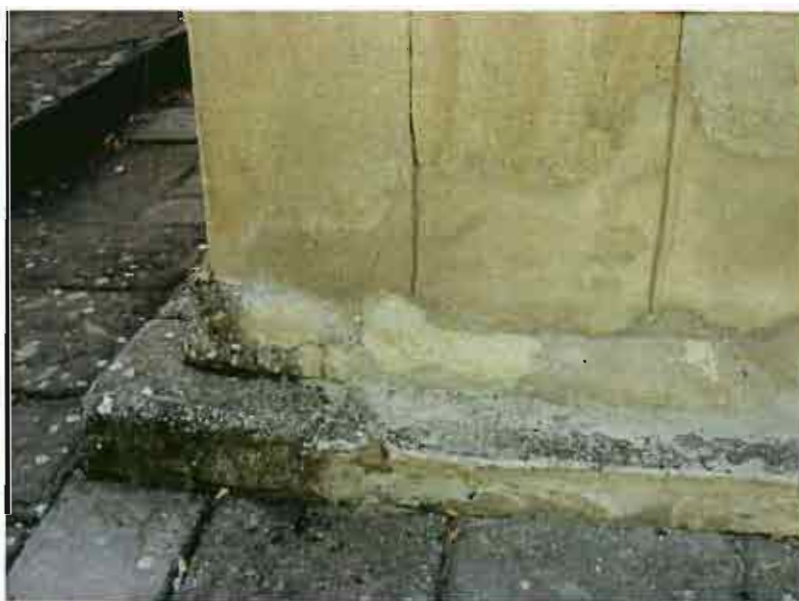
8. ტაძრის NW კუთხე - შურფი N 3

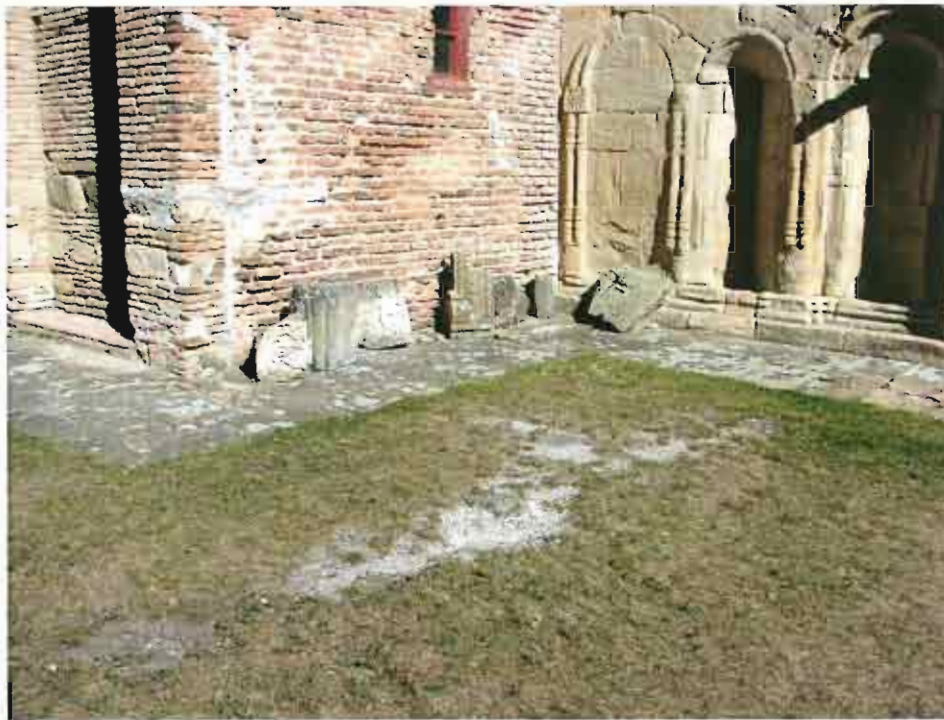
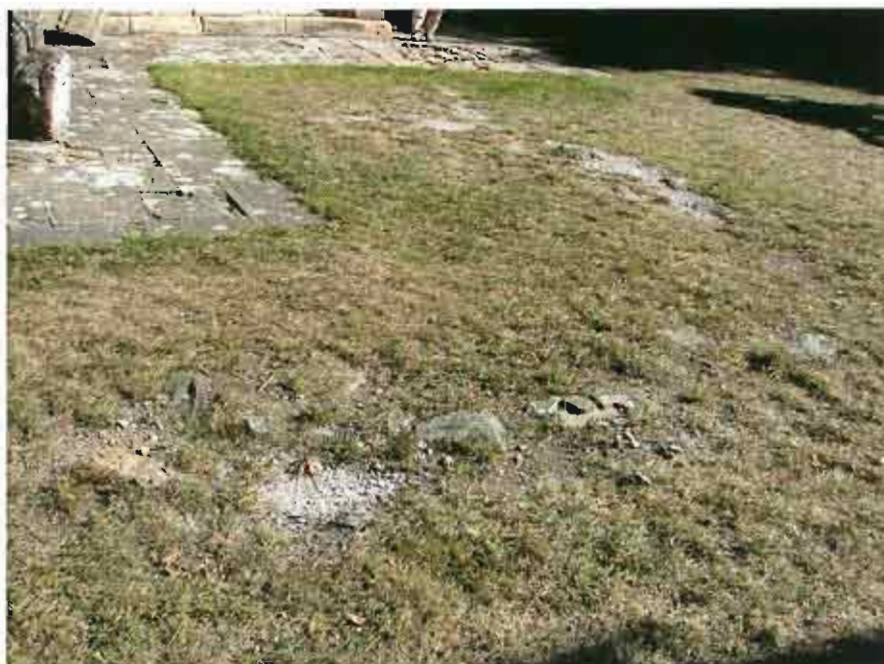
11-12. ტაძრის SW კუთხე- ძველი ნაგებობის ნაშთი

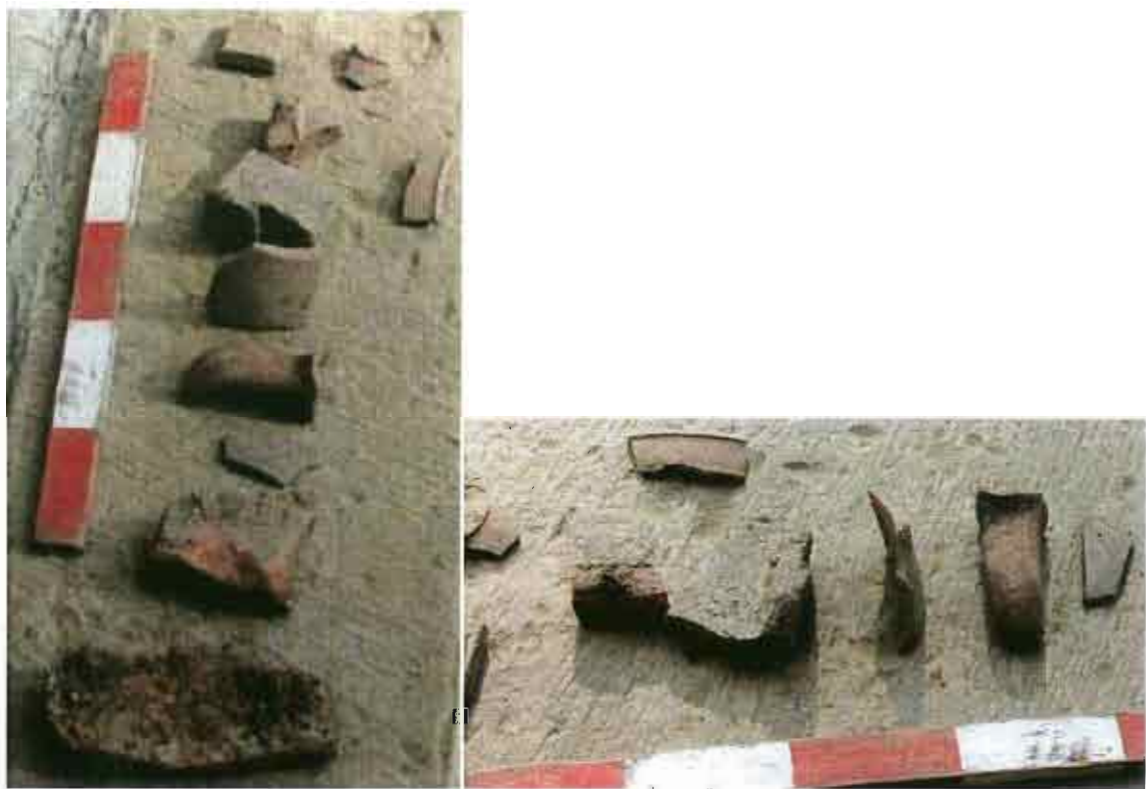
23,24. N 1 შურტუში აღმოჩენილი სამეთუნეო ნაწარმი

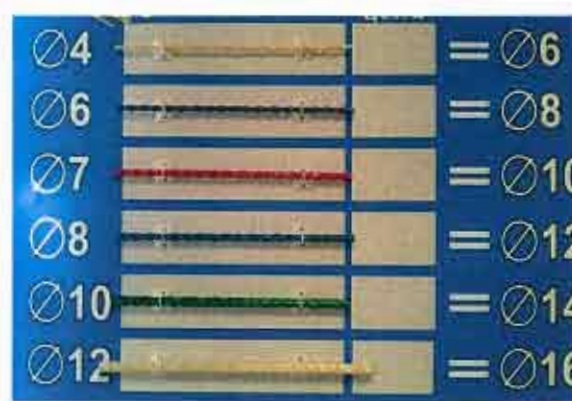
მინაბოჭკოს არმატურა

- საჭიროების შემთხვევაში უნდა მოხდეს დაძრული ქვების ჩაანკერება მასალად შესაძლებელია გამოყენებული იქნას მეტალის ან მინის ბოჭკოვანი ანკერები (ზემოხსენებული მეთოდი არის ერთერთი ყველაზე თანამედროვე და ამავდროულად გამოცდილი ხერხი.

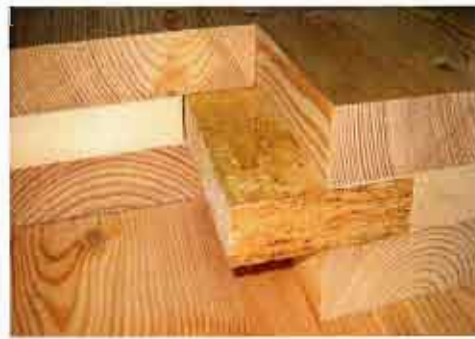
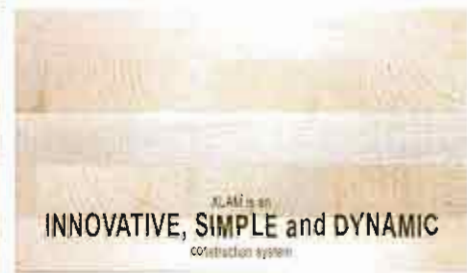
შედგენილი ხის კონსტრუქცია (აქსონომეტრიული ხედი და ჭრილი)

- უნდა შეიცვალოს ეკლესიის კარებები და ფანჯრები ახალი ლიობები უნდა იქნას დამზადებული შედგენილი მუხის ხისაგან (შედგენილი მუხის ხის მასალა დამუშავებულია ქარხნულად და გამორიცხავს შემდგომ დეფორმაციებს მასალა არის სტანდარტულად მაღალი ხარისხის რადგან ტექნოლოგიური ხაზი არის სრულიად ავტომატიზებული).
